INSTANDSETZUNG BAHNTRASSE RIGI–SCHEIDEGG

Vom Bahntrasse zum Höhenweg

Die Instandsetzung des Panoramawegs First–Rigi Scheidegg gehört grundsätzlich zu den klassischen Unterhaltsarbeiten. Das Objekt an und für sich aber ist alles andere als konventionell.

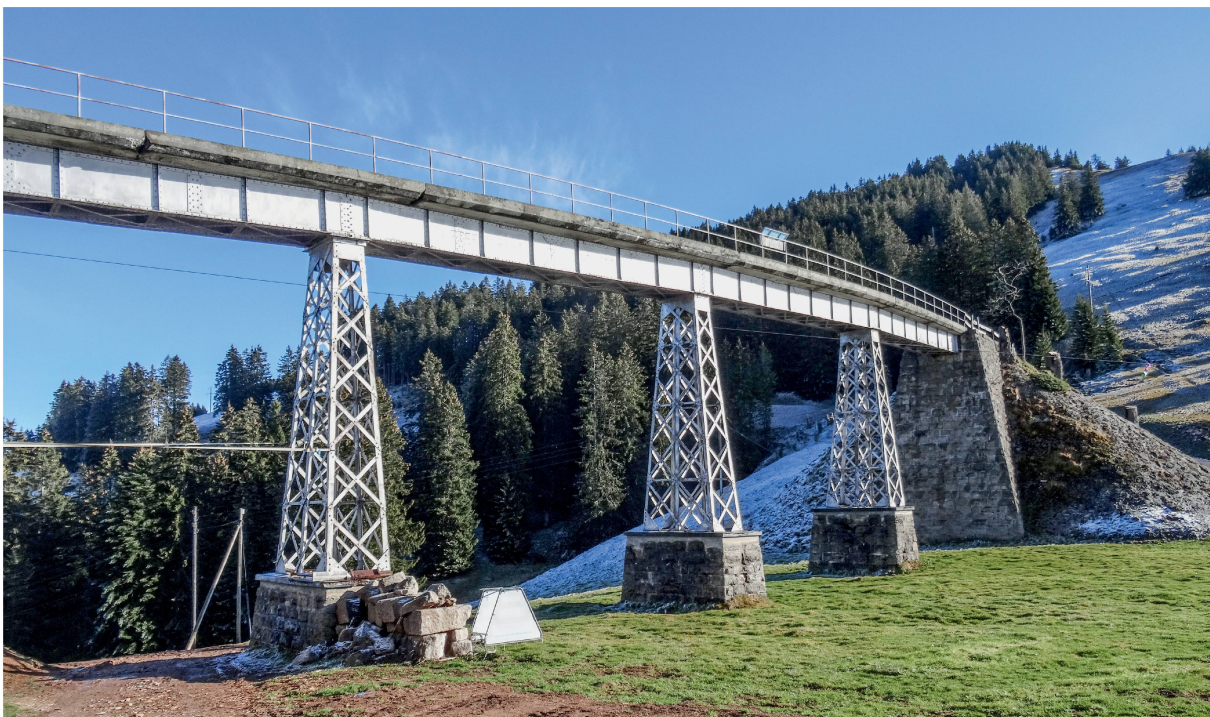
Brücke Unterstetten in genieteter Schweisseisenbauweise: Die über vier 12,5 m lange Felder durchlaufende Balkenbrücke hebt sich scharf von der Naturlandschaft ab. Die im Grundriss polygonal verlaufenden Vollwandträger mit untenliegendem horizontalem Windverband und mit Querträgern aus Diagonalkreuzen wirken statisch wie ein steifer Kastenträger, der die Biege- und Torsionsbeanspruchungen aufnehmen kann.

Die 1874 gebaute Brücke Unterstetten ist ein Ingenieurbauwerk von hohem kulturellem Wert (Kigbo-Nr. 02.077). Sie überquert eine rund 100 m breite Öffnung eines Bergkamms. Die Zufahrt erfolgt auf beiden Seiten über einen Damm, der an die Widerlagerpfeiler angeschüttet ist. Der Zustand der Eisenkonstruktion gilt als gut. Die Fahrbahnplatte – die nach der Stilllegung eingesetzt wurde – zeigt Betonabplatzungen. Beim Widerlager Nord ist das Mauerwerk unterhalb der Auflagerbank stark ausgebaucht, und ein klaffender vertikaler Riss zeigt eine Verschiebung der Widerlagerwand an. Hauptursache ist das Wasser, das hinter dem Mauerwerkspfeiler versickert. Seit etwa sechs Jahren stützt eine provisorische Spriessung das letzte Feld. Derzeit wird ein separates Projekt für die Erneuerung erstellt. Die Kosten sind etwas höher als jene für den Panoramaweg, die sich auf 1 Mio Fr. belaufen und nur gemeinschaftlich finanziert werden konnten. Unter anderen beteiligten sich neben der Rigi Scheidegg AG mit der treibenden Kraft des Verwaltungsrats Karl Küttel auch die Rigi Bah-

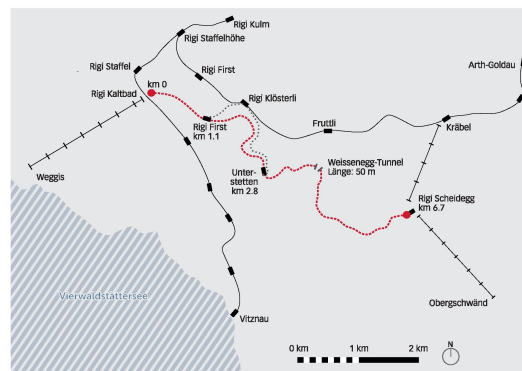
Linienführung des instand gesetzten stillgelegten Bahntrassees bzw. heutigen Wanderwegs.

Das rund 5.5 km lange und etwa 3.5 m breite historische Trasse ist ein hindernisfreier Höhenweg – das Längsgefälle beträgt im Durchschnitt nur 2–4 % (Karte rechts). Er verläuft beidseits einer Bergflanke und bietet abwechslungsreiche Tief- und Weitblicke in die Region rund um den Vierwaldstättersee und in den Talkessel Schwyz mit Zuger- und Lauerzersee sowie auf die Mythen. Er ist einer der meistbegangenen Wanderwege der Zentralschweiz – jährlich benutzen ihn etwa eine Viertelmillion Gäste.³ Nicht nur der gemächliche Anstieg erinnert daran, dass hier einmal Gleise eine Bahn geführt haben. Auch aufwendige Erd- und Felsarbeiten sowie ein markanter Hohlwegabschnitt in Nagelfluh sind zu sehen. Die damals erstellten Kunstbauten sind immer noch erhalten: der 70 m lange Wisstannegg-Tunnel, die zwei kleineren Brücken Rothenflue und Schild als Einfeldträger sowie die eiserne Brücke Unterstetten als Durchlaufträger von 50 m Länge (vgl. Abb. S. 30). Schliesslich begleiten hunderte Meter von Stützmauern und Dämme den noch originalen Verlauf des Trassees.

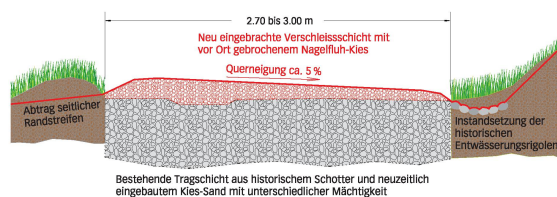
Normalprofil Panoramaweg: Die Instandsetzungsarbeiten am Trassee beeinträchtigten die bestehende Tragschicht nicht. Diese ist eine von der ehemaligen Bahnnutzung gut verdichtete Grundlage, die es ermöglichte, nur die oberste Verschleisschicht zu bearbeiten.

Um künftig Schäden am Trassee zu verhindern, musste prioritär die Oberflächenentwässerung wieder hergestellt werden. Der Weg hat heute durchgehend ein einseitiges Quergefälle von 5 % (Normalprofil rechts). Das Längsgefälle blieb grundlegend erhalten. Um das nötige Quergefälle zu erreichen und den Weg mit einer wirksamen Verschleisschicht zu versehen, liess André Annen von Annen Forstingenieurbüro die Wegoberfläche in den obersten 5 bis 10 cm aufreissen, vor Ort mit einem mobilen Steinbrecher brechen und neu planieren. Dabei wurde die oberste Schicht mit gebrochenen Nagelfluhsteinen aus der Umgebung angereichert – in der für die Rigi typischen rötlichen Farbe. Dieses Verfahren sparte Kies, das für eine neue Planierung nötig gewesen wäre. Einzig bei der Umfahrung der Brücke Unterstetten – sie ist zu schmal für Landwirtschaftsfahrzeuge – war Kies ungeeignet, da der Abschnitt ca. 20 % Längsneigung aufweist. Deshalb liess Annen dem Nagelfluhkies auf rund 80 m Zement beimischen. Der Abschnitt gleicht heute einer Betonstrasse mit der typischen Farbe

der Rigi-Nagelfluh. Diese Variante verträgt sich mit der Landschaft besser als ortsfremder Beton. Die überdeckten historischen Längs- und Quergräben – besonders die gepflasterten Rigolen – und die Wasserdurchlässe wurden freigelegt. Das anfallende Wasser fliesst wieder in einen seitlichen, in der Regel bergseitigen Graben, der in ein Gerinne führt. Auch der durchgehende Abfluss über das talseitig angeordnete Bankett entwässert den Weg wirksam.
