Zeitschrift: Tec21
Herausgeber: Schweizerischer Ingenieur- und Architektenverein
Band: 142 (2016)
Heft: 40: Stützmauern : die Erblast der Boomjahre

Artikel: Präventiv verstärkt
Autor: Mayoraz, Frédéric / Opan, Erdjan / Schär, Philippe
DOI: <https://doi.org/10.5169/seals-632800>

Präventiv verstärkt

Die baulichen Massnahmen an der A9 und A5 gelten als Fallbeispiele für die präventive Strategie des Astra im Umgang mit Stützbauwerken. Die Konstruktionsprinzipien werden bei künftigen Projekten angewendet.

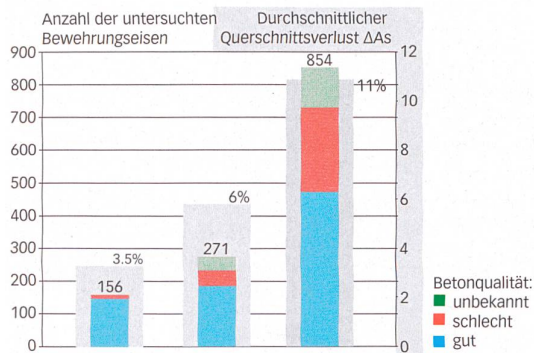
Statistische Auswertung der Bewehrungskorrosion.

suchungsmethoden im Massstab 1:1 ergab allerdings, dass zerstörungärmere Methoden für die Beurteilung des Bauwerkszustands nicht aussagekräftig genug sind. Punktuelle Potenzialmessungen kombiniert mit

galvanostatischen Pulsmessungen stellen die zurzeit vielversprechendsten Methoden für die Ortung von Korrosionsschäden und die Bestimmung der Querschnittsverluste der Bewehrung dar. Doch auch dar diese vermochten bei den drei Stützmauern der A9, an denen sie 2013 getestet wurden, keine zuverlässigen Ergebnisse zu liefern. Deshalb muss der Bauwerkszustand momentan noch weiterhin mit punktuellen und destruktiven Untersuchungsmethoden ermittelt werden, die den geltenden Richtlinien entsprechen. •

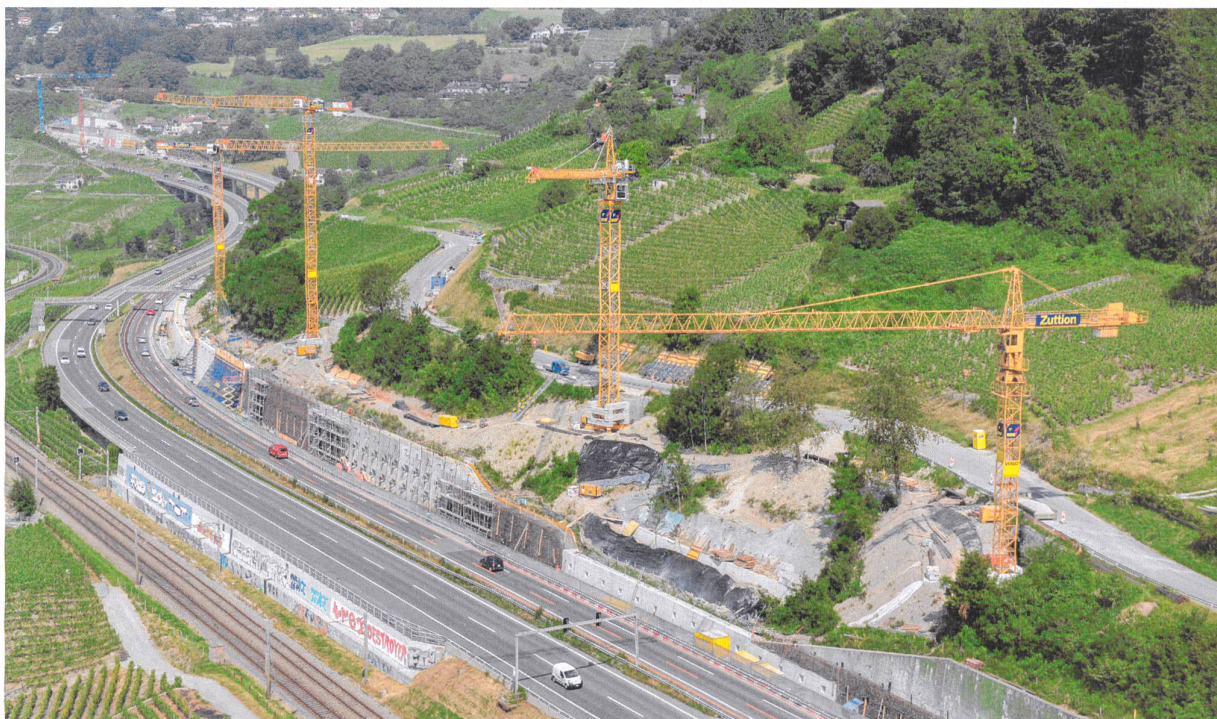
Das Pilotprojekt für die Verstärkung der Stützmauer an der A5 und A9 umfasste 38 Stützbauwerke und kostete 150 Millionen Franken.

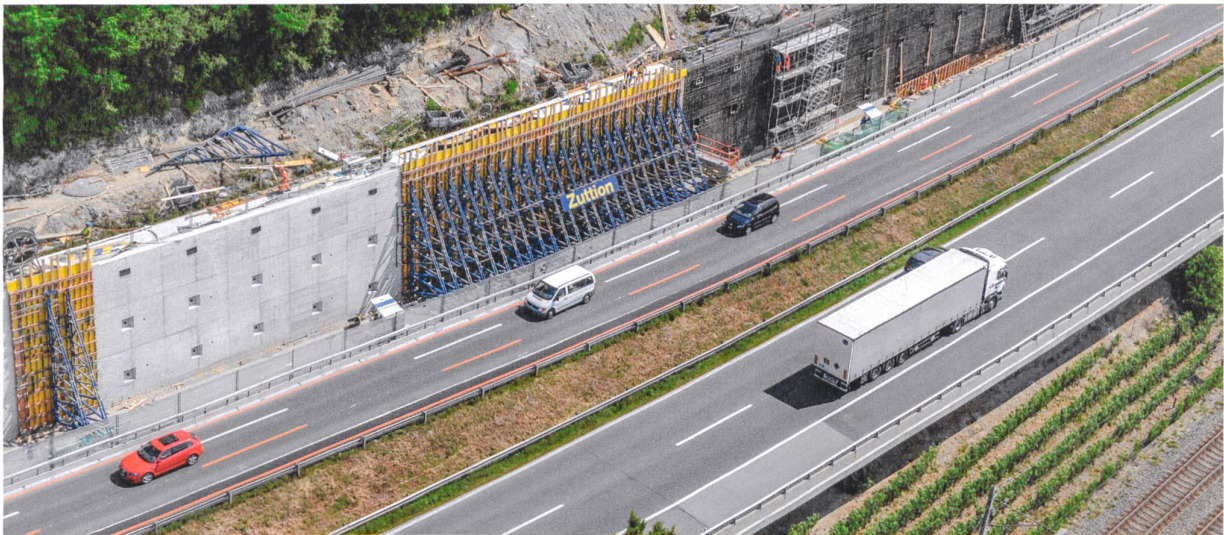
Oben: A9 bei Le Lanciau VD: Verstärkung einer bergseitigen Nagelwand mittels vorgespannter Ankerwände.

Bei Nagelwänden gewährleisteten neue permanente Spannanker und Bauteile wie Wände, Longarinen oder Platten den neuen Kraftabtrag. Die Planenden definierten mittels Risikoanalysen, Untersuchungen am Objekt und ergänzender statischer Überprüfungen die erforderliche Ankerkraft, die auf der bestehenden Wand aufgebracht werden sollte. Ergänzend dazu führten sie ein Überwachungssystem ein, das auf Mess- und Kontrollankern basiert und geotechnische Instrumente beinhaltet – etwa Neigungsmesser, Dehnungssensoren oder Piezometer. Für Winkelstützmauern kamen drei

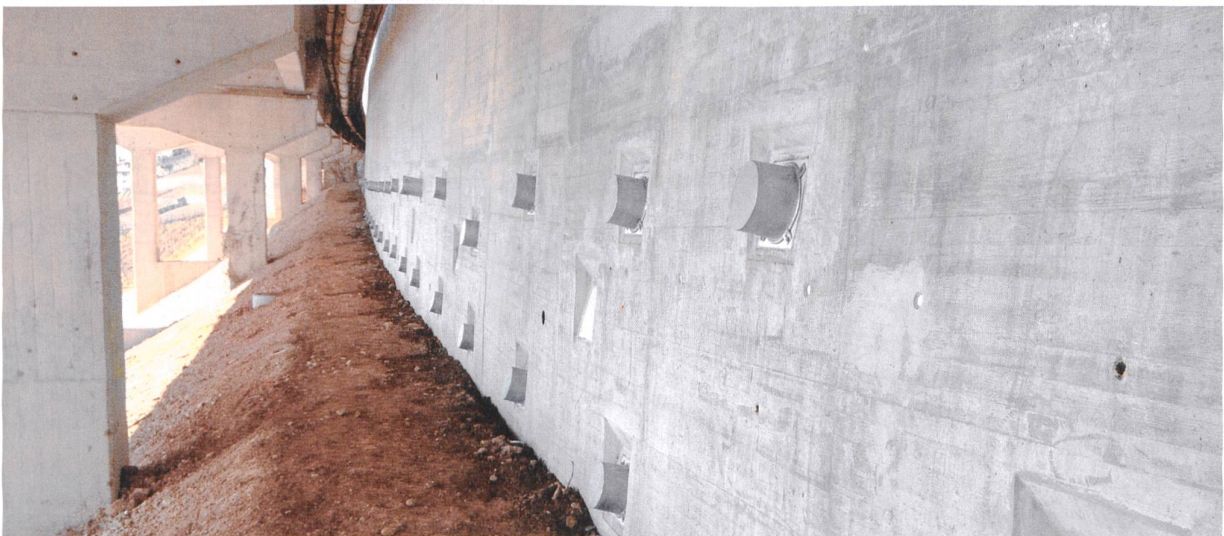
Unten: A9 bei Les Curnilles VD: Verstärkung einer talseitigen Winkelstützmauer mit einer vorbetonierten, vorgespannten Nagelwand. Unter der Brücke erfolgten die Bauarbeiten unter erschwerten Bedingungen.

Verstärkungsmethoden der bestehenden Wand infrage: Sie wurden in eine Schwergewichtsmauer umgebaut durch den Einbau eines Gewichtskörpers auf der Wandrückseite, oder es wurde eine neue Nagelwand mit gespannten Anker oder eine Winkelstützmauer davor betoniert. Für jede bestehende Stützmauer wurde eine Kosten-Nutzen-Analyse nach vorgegebenen Kriterien durchgeführt, um die wirtschaftlichste der drei Lösungen zu eruiieren.
