**Zeitschrift:** Bulletin des Schweizerischen Elektrotechnischen Vereins  
**Herausgeber:** Schweizerischer Elektrotechnischer Verein ; Verband Schweizerischer Elektrizitätswerke  
**Band:** 35 (1944)  
**Heft:** 23

**Artikel:** Betriebserfahrungen mit Transformatoren  
**Autor:** Schiller, H.  
**DOI:** <https://doi.org/10.5169/seals-1061614>

### Betriebserfahrungen mit Transformatoren

Vortrag, gehalten an der Diskussionsversammlung des SEV vom 13. Juli 1944 in Zürich, von H. Schiller, Baden

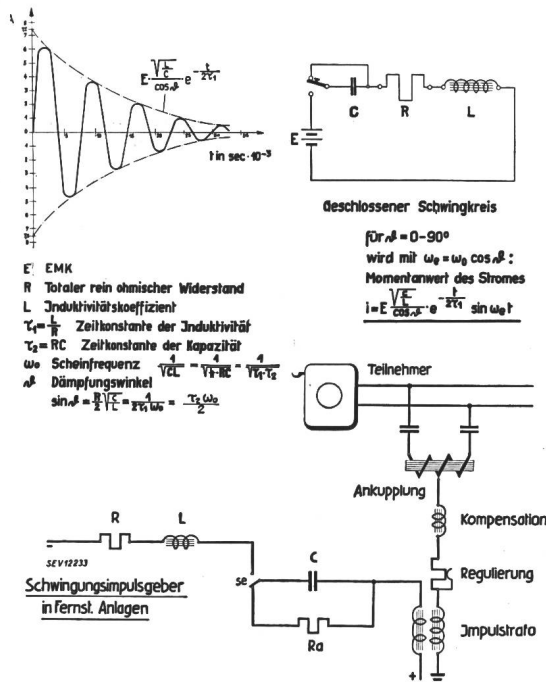
Fig. 14. Schwingungsimpulsgeber

diesem Grunde entwickelten wir einen Schwin­gungsimpulsgeber (Fig. 14).

Schaltet man eine Gleichspannung auf einen Stromkreis mit der Kapazität C, der Selbstinduktion L und dem Widerstand R, so fliesst ein gedämpft schwingender Strom. Durch entsprechende Dimensionierung der Grössen C, L und R hat man es in der Hand, die Amplitude, die Frequenz und die Dämpfung beliebig zu wählen. Im Schwingungs­impulsgeber wird durch den Sendekontakt se eine solche gedämpfte Schwingung erzeugt und über einen Transformator auf die Leitung gegeben. Der Kanal und der Impulsgeber können also aufeinander abgestimmt werden.

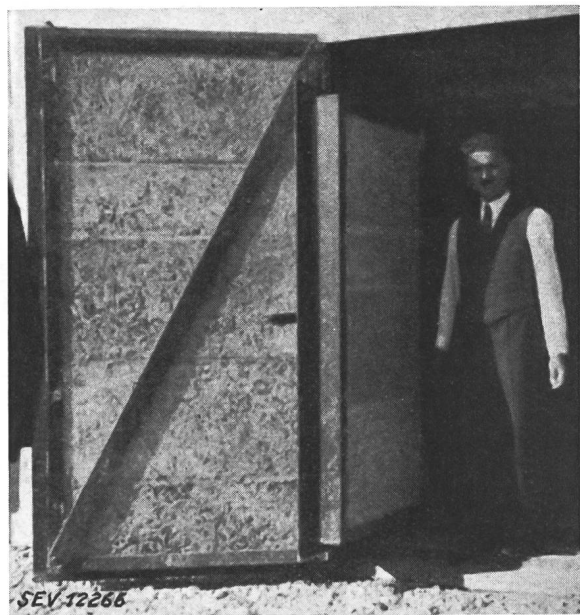
Fig. 8.  
Eingang in die schalldichte Umschalung des Transformators  
Fig. 7  
Das Bild gibt einen Begriff von der Stärke der  
Wandkonstruktion.

trieb besichtigt werden kann; dagegen kann der Deckel nicht kontrolliert werden, was als grosser Nachteil empfunden wird. (Fig. 7...9).
