## Hochspannungs-Polyäthylenkabel

### Fortschritte in der Herstellung und Prüfung

Von R. Mühlethaler, R. Ruchet, M. Schmid und J. Wagner, Cossonay-Gare

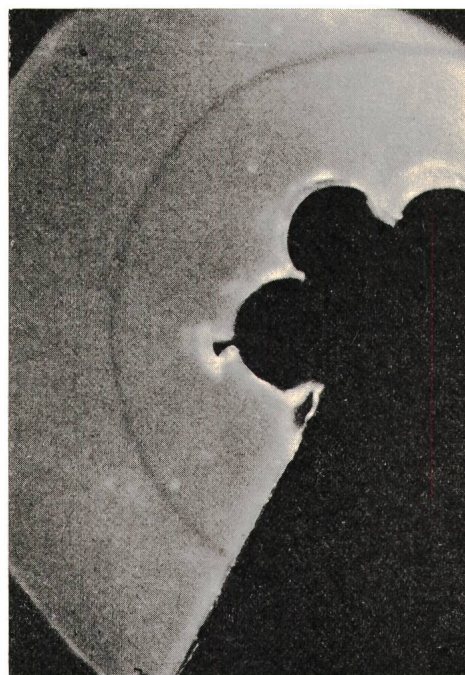
Fig. 2

Fehler A. Kabel TT 16/9,2 kV, 1×25 mm<sup>2</sup>

Vergrösserung: 9×

a) Fehler A (Fig. 2)

Hohlraum in der Isolation, unmittelbar auf dem Seil, wahrscheinlich wegen Verdampfung von am Seil haftenden Wassers oder Fettes.

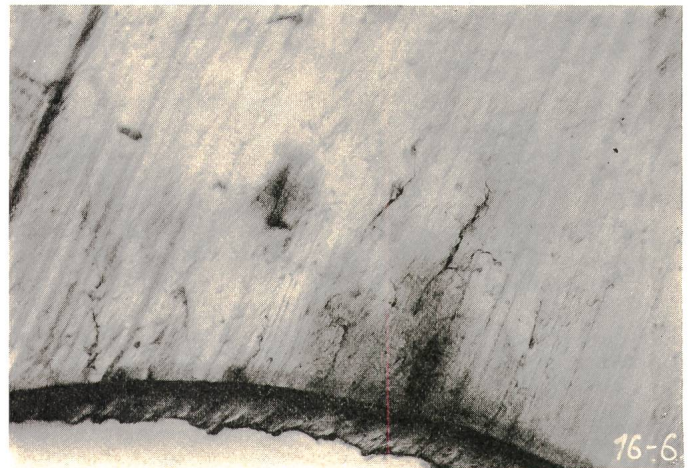
Fig. 5

Fehler D. Kabel TT 10/5,8 kV, 3×1×16 mm<sup>2</sup>  
Vergrößerung: 200×

d) Fehler D (Fig. 5)

Braun-gelbe buschförmige Flecken mit zahlreichen, mikroskopisch kleinen Verästelungen von etwa 0.17mm Länge, die sich fast über die ganze Dicke der Isolation verteilen. Dieses Kabel war in etwa 2000 m Höhe installiert und elektrisch sehr stark beansprucht.
