Zeitschrift: Bulletin des Schweizerischen Elektrotechnischen Vereins
Herausgeber: Schweizerischer Elektrotechnischer Verein ; Verband Schweizerischer Elektrizitätswerke
Band: 63 (1972)
Heft: 10

Holzschutz im Leitungsbau

Bericht über die 38. Diskussionsversammlung vom 11. November 1971 in Zürich

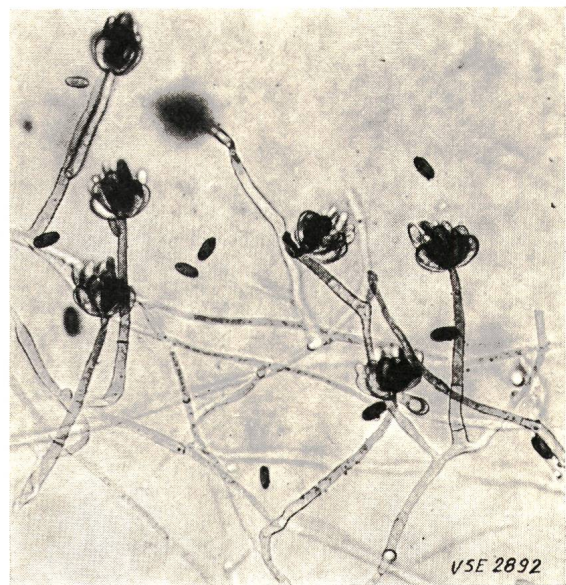
Fig. 4
Stachybotrys atra, ein zelluloseabbauender Moderfäulepilz.
Kurze Sporenstände mit zahlreichen Sporen.

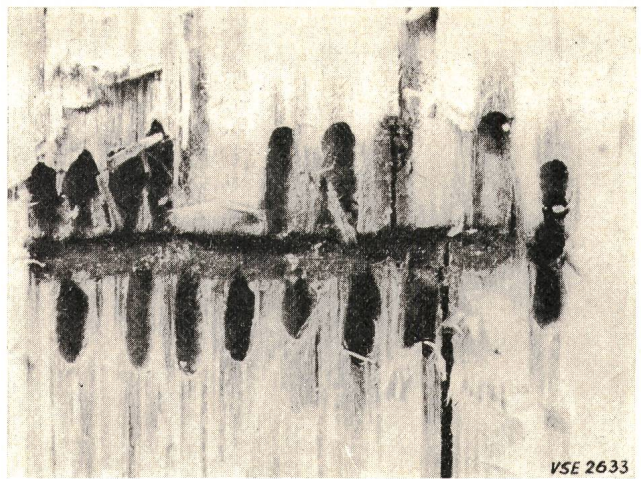
Fig. 8
Leiterstange einer Brutanlage des Nutzholzborkenkäfers.
