Artikel: Ausbau des Rheinkraftwerks Laufenburg : fünf Jahre Betriebserfahrung mit Straflo-Turbinen

Autor: Fust, Armin

Ausbau des Rheinkraftwerks Laufenburg

Fünf Jahre Betriebserfahrung mit Straflo-Turbinen

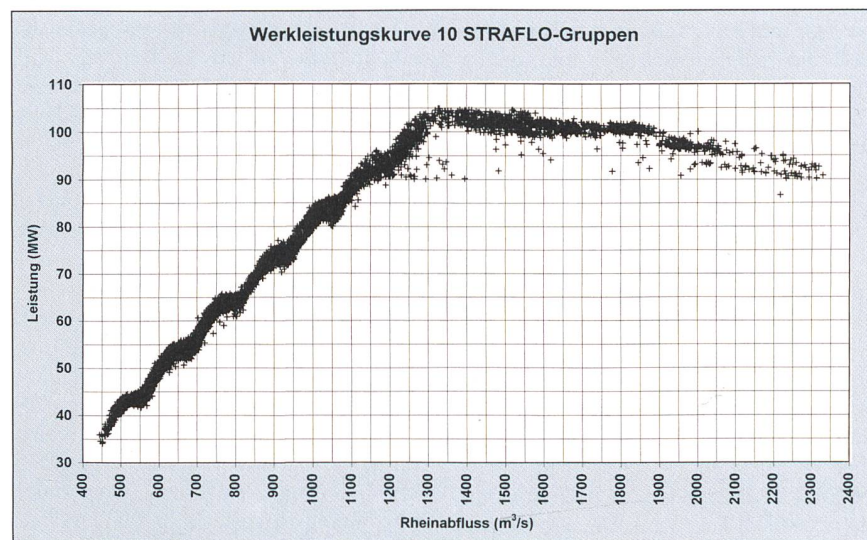
Bild 6 Werkleistungskurve der zehn Maschinenengruppen. Deutlich erkennbar ist das Zu- und Wegschalten der einzelnen Maschinen. Die Streuung der Werte ist zum grössten Teil durch die Bewirtschaftung des Unterwassers bedingt.

nungsbereich von 65 bis 92%. Die Werkleistungskurve widerspiegelt also die Leistungskurve der Einzelmaschine (Bild 6). Die Streuung der Werte für einen Abflusswert ist begründet durch die Bewirtschaftung des Stauraums im Unterwasser. Die Kurve zeigt ausgezeichnete Übereinstimmung mit der theoretisch ermittelten Werkleistungskurve aufgrund der Modellresultate. Das maximale Schluckvermögen der Turbinen liegt bei 1355 m³/s.
