Artikel: Aus Unfällen lernen : die Unfallstatistik der Jahre 1987 bis 1998

Aus Unfällen lernen

Die Unfallstatistik der Jahre 1987 bis 1998

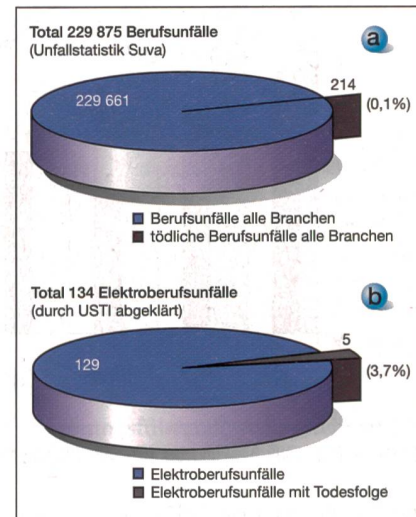
Bild 1 a: Anzahl von Berufsunfällen im Durchschnitt der Jahre 1987–1998. b: Durchschnittliche Anzahl von Elektroberufsunfällen im selben Zeitraum

Ein Vergleich der Jahresdurchschnitte von Berufs- und Elektroberufsunfällen (Bild 1) zeigt, dass sich durchschnittlich auf 1700 Berufsunfälle 1 Elektroberufsunfall ereignet. Wesentlich anders sieht die Gewichtung bei den Ereignisfolgen von Berufs- und Elektroberufsunfällen aus. Während bei den Elektroberufsun-

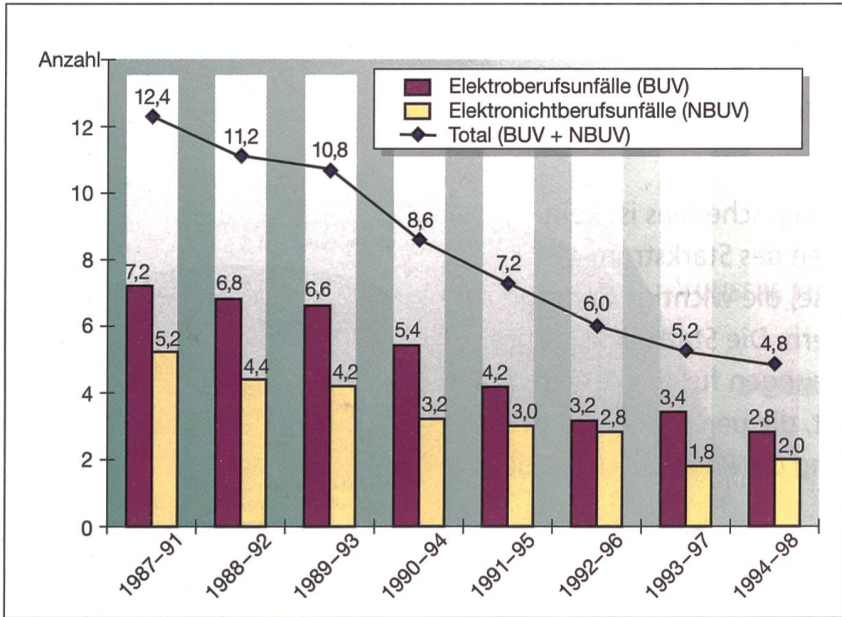
Bild 3 Anzahl tödlicher Elektrounfälle von 1987 bis 1998 (5-Jahres-Durchschnitte)

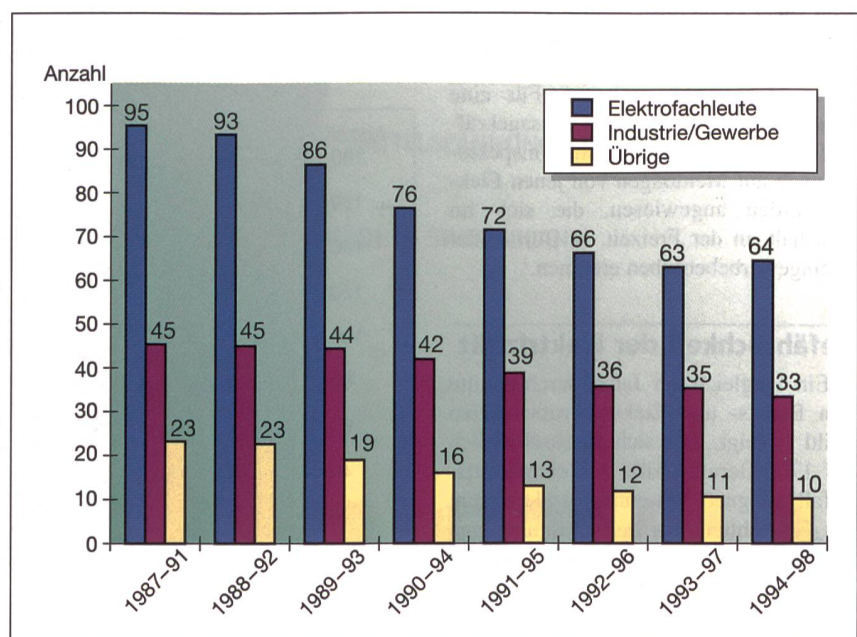
Bild 4 Anzahl der Elektroberufsunfälle in verschiedenen Personengruppen (5-Jahres-Durchschnitte)

In allen Personengruppen ist die Zahl der Elektroberufsunfälle in der Statistikperiode 1987-1998 deutlich zurückgegangen (Bild 4). Trotzdem sind beim Vergleich der prozentualen Veränderungen markante Unterschiede festzustellen. So hat die Zahl der Elektrounfälle unter den Elektrofachleuten um 32%, in Industrie/Gewerbe um 26% und unter den übrigen um 56% in der Periode 1987 bis 1998 abgenommen. Auch wenn das Schwergewicht der Elektroberufsunfälle zwangsläufig bei den Elektrofachleuten liegt, kann doch eine relative Zunahme der Unfälle in Industrie/Gewerbe festgestellt werden.

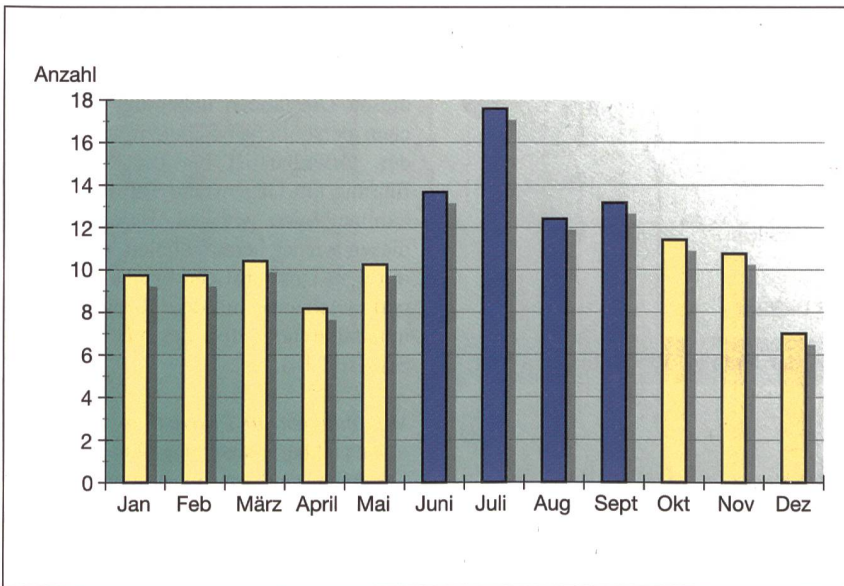
Bild 5 Erhöhte Unfallhäufigkeit in den Sommermonaten (Durchschnitt der Jahre 1987-1998)

Die Unfallhäufigkeit ist in den Sommermonaten wesentlich grösser als in den Wintermonaten (Bild 5). Dafür können

- niederohmige Übergangswiderstände durch leichte oder nicht vorhandene Bekleidung
- bessere Leitfähigkeit durch feuchte Haut
- reduzierte Konzentrationsfähigkeit und Ausdauer bei Hitze
- schlechter Schutz gegen Flammboגעinwirkung durch leichte oder nicht vorhandene Bekleidung.

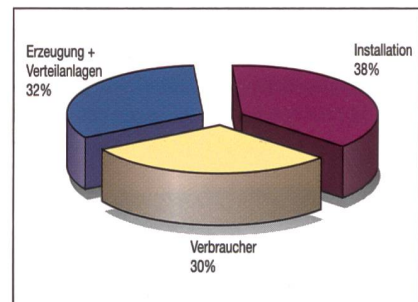
Bild 6 Verteilung der Unfälle auf verschiedene Unfallgegenstände (Durchschnitt der Jahre 1987-1998)

Die Elektroberufsunfälle 1987-1998 verteilen sich gleichmässig auf die Unfallgegenstände Erzeugung und Verteilanlagen, Installation und Verbraucher (Bild 6). Wesentlich anders sieht die Verteilung bei den tödlichen Elektroberufsunfällen aus. Von den 60 tödlichen Unfällen ereigneten sich 35 bei Erzeugung und Verteilanlagen, 10 bei der Installation und 15 bei den Verbrauchern.

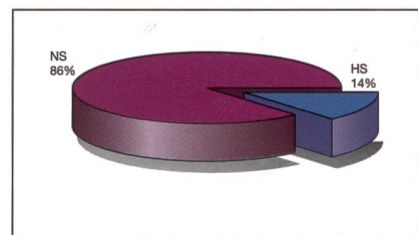
Bild 7 Niederspannung als Hauptursache von tödlichen Elektroberufsunfällen. In relativen Zahlen (Anzahl tödlicher Unfälle / Gesamtanzahl der Unfälle) hat die Hochspannung allerdings einen grösseren Anteil. (Durchschnitt der Jahre 1987-1998)

Eine ähnliche Tendenz zeigt auch der Vergleich zwischen den wirksamen Spannungen bei Elektroberufsunfällen. Während sich der weitaus grösste Teil der Unfälle 1987-1998 in Niederspannungsanlagen ereignete (Bild 7), unterscheidet sich der prozentuelle Anteil der verschiedenen Spannungsbereiche an den tödlichen Unfällen sehr viel weniger: 24 Personen wurden durch Hochspannung, 33 Personen durch Niederspannung und 3 Personen durch andere Spannungen tödlich verletzt.

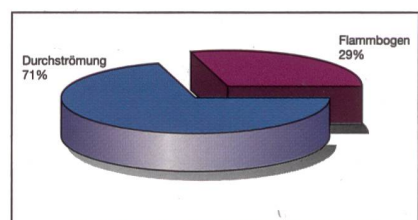
Bild 8 Höhere Kurzschlussleistungen der Netze verursachen Zunahme von Unfällen mit Flammbogen-einwirkung (Durchschnitt der Jahre 1987-1998)

Die Kurzschlussleistungen der Netze werden immer grösser, weshalb auch

Elektronunfälle mit schweren Verbrennungen durch Flammbogen häufiger vorkommen. Trotz dieser Entwicklung überwiegt bei den Unfällen nach wie vor die Körperdurchströmung als Einwirkung (Bild 8). Auch bei den tödlichen Elektroberufsunfällen 1987-1998 war die ausschlaggebende Einwirkung bei 48 Unfällen die Körperdurchströmung, bei 11 Unfällen der Flammbogen und bei 1 Unfall gleichzeitig die Körperdurchströmung und der Flammbogen.

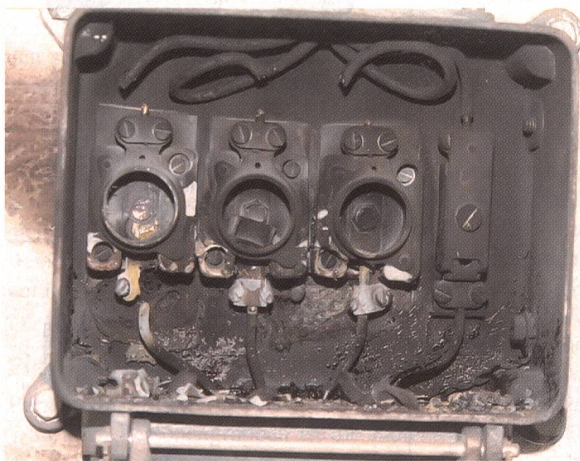
Eine Installationsfirma wurde damit beauftragt, die Elektroinstallation in einem Einfamilienhaus zu erneuern. Zunächst überprüfte ein Elektromonteur den Anschlussicherungskasten im Untergeschoss der betreffenden Liegenschaft. Nach dem Öffnen des Anschlusskastens schraubte er die Sicherungsköpfe heraus, um die mit Rändelmutter befestigte Hartpapierplatte herauszunehmen. Nach dem Heraus-schrauben der Sicherungen beleuchtete er behelfsmässig die Arbeitsstelle mit einem Feuerzeug. Beim Versuch, die Sicherungen wieder einzusetzen, um die Arbeitsstelle wieder ordentlich zu beleuchten, fiel ein Gegen-

stand auf den Boden des Anschlusskastens und damit in den Anschlussbereich der Zuleitung. Mit einer Spitzzange versuchte er den hinuntergefallenen Teil zu entfernen und erzeugte dabei einen Kurzschluss-Flammbogen (Bild 9). Dieser erlosch erst, nachdem in der speisenden Trafostation die 400-A-NH-Sicherungen unterbrochen hatten.

Bild 9 Verkohelter Anschlusssicherungskasten
Bei Manipulation am Anschlusssicherungskasten stromstarker Flammbogen erzeugt

Arbeiten an unter Spannung stehenden Anlagenteilen fordern neben den gesetzlich vorgeschriebenen Massnahmen (StV Art. 75 bis 79, NIV Art. 26 und EN 50110) insbesondere auch eine sorgfältige Arbeitsvorbereitung. Dazu gehört im vorliegenden Fall die Bereitstellung einer geeigneten provisorischen Arbeitsplatzbeleuchtung.

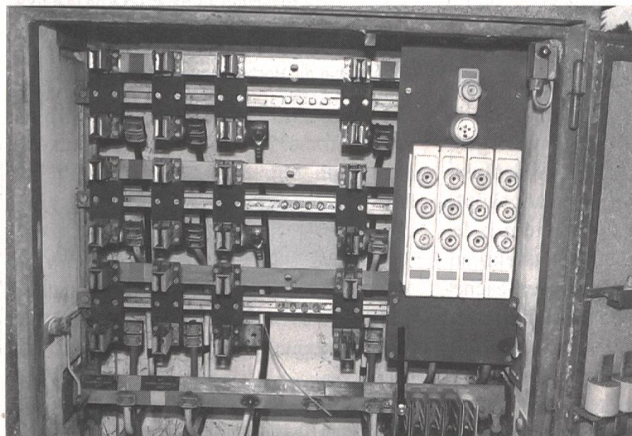
Bei der Verdrahtung von Klemmen in einer Verteilkabine ist ein Elektromonteur mit spannungsführenden Teilen in

Kontakt gekommen und dabei getötet worden.

Diese Verteilkabine dient mehrmals pro Jahr der Versorgung von Festzelten, von Anlagen von Schaustellern und ähnlichen Anwendungen. Dabei wurden bisher die provisorischen Zuleitungen direkt

an den NHS-Untersätzen angeschlossen. Durch den Einbau von Klemmen für provisorische Anschlüsse sollte die unfallgefährliche Situation in der Verteilkabine eliminiert werden. Der später verunfallte Elektromonteur montierte die Klemmen und hatte bereits zwei der drei Verbin-

Bild 10 Bei Verdrahtungsarbeiten an dieser Verteilkabine ist ein Elektromonteur getötet worden.

dungen zu den NHS-Elementen erstellt. Leider hat er dabei weder die spannungsführenden Teile abgedeckt noch die unter diesen Umständen unbedingt erforderlichen persönlichen Schutzmittel verwendet. Offenbar ist bei der Arbeitsausführung ein Gegenstand auf den Verteilcabinenboden gefallen. Beim Versuch, diesen wieder heraufzuholen, berührte er mit dem Unterarm den blanken Erddraht und gleichzeitig mit dem Kopf den spannungsführenden Teil des NHS-Untersatzes (Bild 10).

- Benachbarte spannungsführende Anlageteile sind, wenn immer möglich, auszuschalten. Andernfalls müssen sie wirksam abgedeckt werden (5. Sicherheitsregel).
- An unter Spannung stehenden Anlagen bzw. Installationen darf nur von entsprechend ausgebildetem Personal, unter Verwendung von persönlichen Schutzmitteln (Handschuhe, Gesichtsschutz usw.) und von isoliertem Standort aus gearbeitet werden (StV Art. 75 bis 78).
- Für diese Arbeiten sind immer zwei Personen einzusetzen (StV Art. 79).

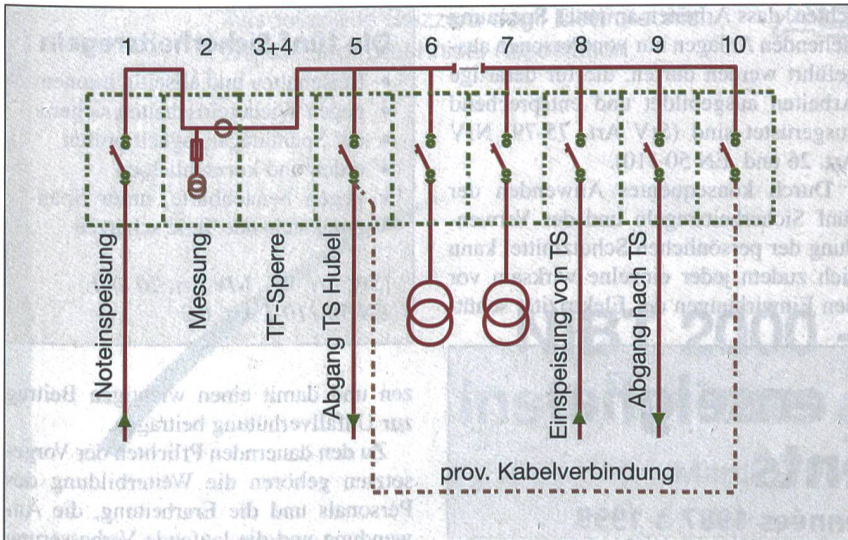
Das stromliefernde Werk beabsichtigte, die Stromwandler der Noteinspeisung (Zelle 2) in der Trafostation Seefeld auszuwechseln. Um die Sammelschiene zwischen Zelle 1 und 6 für diese Arbeiten

Bild 11 Schema der HS-Anlage mit provisorischer Kabelverbindung

spannungslos zu machen, musste zunächst der Abgang Trafostation Hubel über eine provisorische Kabelverbindung versorgt werden (Bild 11). Für diese Vorbereitungsarbeiten erstellte der Verantwortliche ein Schaltprogramm, das mit den Beteiligten besprochen wurde. Gemäss Schaltprogramm wurden die freigeschalteten HS-Zellen 5 und 10 sammelschienenseitig abgeschottet, kabelseitig kurzgeschlossen und geerdet, so dass im Anschlussraum dieser Zellen ein sicheres Arbeiten möglich war. Nach Abschluss der Installationsarbeiten demonstrierten die beiden Netzelektriker die Abschottung in der Zelle 10 und fuhren den Leistungsschalter in Trennstellung ein. Sie ergänzten noch die Abschottungen

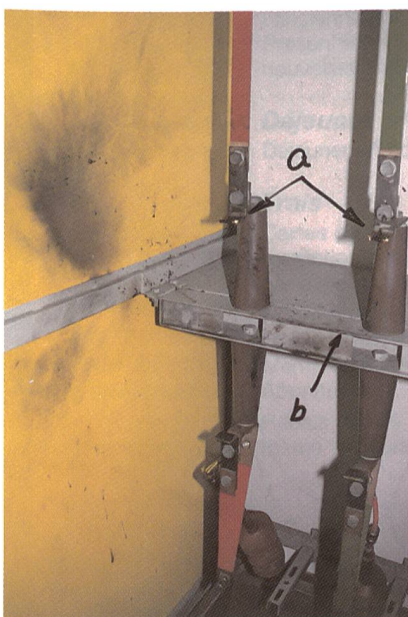
Nach dem Eintreffen der beiden entfernten sie zuerst die Frontabdeckung der Zelle 5 und positionierten die Endabschlüsse dieser Zelle. Nach dem Wiederanbringen der Frontabdeckung der Zelle 5 begab sich ein Netzelektriker in die Zelle 10 und begann kniend die Endgarnituren zu positionieren. Unerwartet begab sich der zweite Monteur ebenfalls zur Zelle 10, wo er stehend in die Nähe der sammelschienenseitigen Schalterkontakte L1 und L2 geriet und dabei einen Erdschluss einleitete (Bild 12). Dabei er-

Bild 12 Schalterkontakte, an denen ein Erdschluss erzeugt wurde

litt er schwere Verbrennungen im Gesicht, am Oberkörper und am Oberschenkel, die darauf hindeuten, dass er kurzzeitig (Bruchteile von Sekunden) von einem Erdschlussstrom in der Grössenordnung von 10-20 A durchflossen wurde. Er fiel dann rücklings in den vor der Zelle stehenden Leistungsschalter (Bild 13). Der kniend arbeitende Monteur vernahm einen dumpfen Knall und sah die Helle eines Lichtbogens. Gleichzeitig verspürte er am Hinterkopf starke Hitze. Leichtverletzt flüchtete er aus der Zelle.

Die vorgesehenen Arbeiten wurden sorgfältig vorbereitet, die Arbeitsausführung und die Kontrolle erfolgten bis zum Zeitpunkt des Unfalles absolut korrekt und zweckmässig. Nach der Kontrolle der Endabschlüsse führten die Beteiligten jedoch ungeplante und nicht mehr ordnungsgemäss gesicherte Ergänzungsarbeiten durch. So wurden beispielsweise nach dem Ausfahren des Leistungsschalters die spannungsführenden Anlagenteile nicht mehr abgeschottet, der ausgefahrne Leistungsschalter in den Fluchtweg gestellt, unter Zeitdruck unkoordiniert Handlungen vorgenommen und die spannungsführenden Anlagenteile in der HS-Zelle nicht abgedeckt.

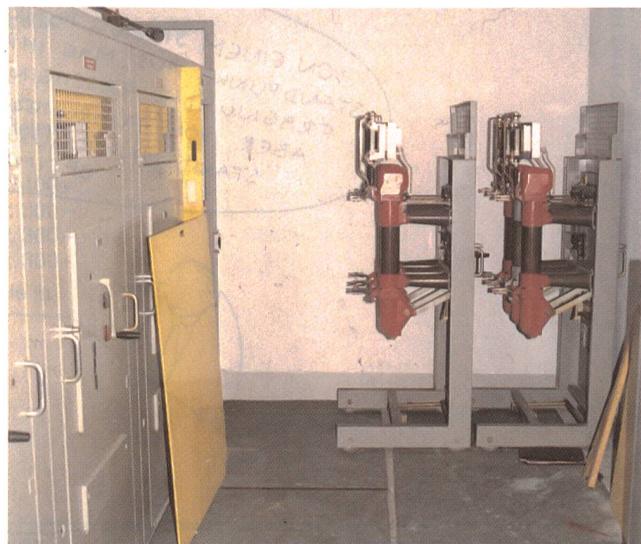
Bild 13 In den Fluchtweg geschobener Schalterwagen
