Zeitschrift: Bulletin Electrosuisse
Herausgeber: Electrosuisse, Verband für Elektro-, Energie- und Informationstechnik
Band: 94 (2003)
Heft: 10

Artikel: Langzeitverhalten von Photovoltaikanlagen
Autor: Häberlin, Heinrich / Renken, Christian
DOI: <https://doi.org/10.5169/seals-857555>

Langzeitverhalten von Photovoltaikanlagen

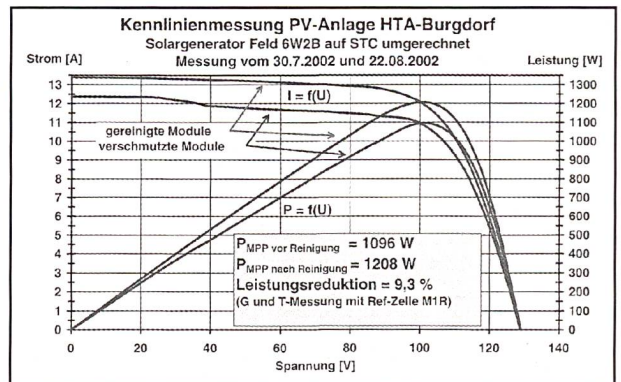
Bild 6 Auf STC umgerechnete I-U- und P-U-Kennlinien sowie MPP-Leistungen eines 6-er Arrays der Teilanlage West vor und nach der 2. Reinigung im August 2002. Die Leistung des verschmutzten Arrays ist um 9,3% reduziert. Die STC-Nennleistung des Arrays beträgt 1310 W_p (24 Module zu 55 W_p minus rund 10 W Strangdiodenverluste). Der vom Hersteller garantierte Minimalwert (-10%) ist also noch eingehalten.

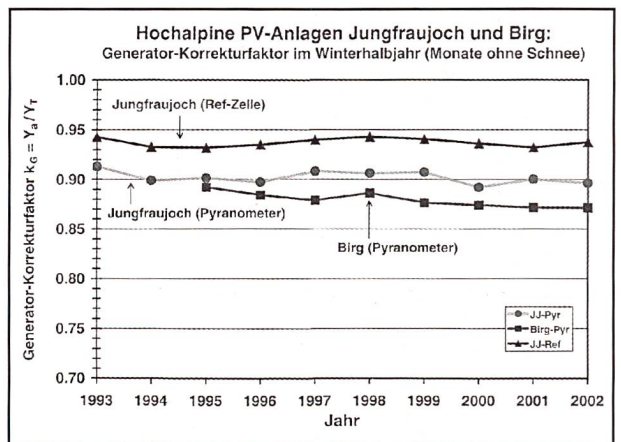
Bild 7 Gemessener Generator-Korrekturfaktor k_G bei den hochalpinen PV-Anlagen (in Fassaden, $\beta = 90^\circ$) Birg (2670 m) und Jungfrauoch (3454 m) mit Siemens Modulen M55 bzw. M50. Bei Jungfrauoch sind die Pyranometer beheizt. Wegen des spektralen Mismatches ist k_G wie üblich einige Prozent höher, wenn er aus der mit der Referenzzelle gemessenen Einstrahlung berechnet wird.

Wie Bild 7 zeigt, ist k_G bei der Anlage Jungfrauoch im Rahmen der Messgenauigkeit etwa konstant. Auch bei der Anlage Birg ist nur eine geringe Abnahme (–2,4% in 7 Jahren) zu verzeichnen. Sicher ist die Luftverschmutzung und die biologische Aktivität, die wesentlich zur Verschmutzung der Module beitragen

[2], in diesen Höhen gering oder kaum mehr vorhanden. Wegen der vertikalen Montage kann sich auch keine Verschmutzungskante bilden. Besonders bei der Anlage Jungfrauoch treten zudem jedes Jahr temporäre Schneebedeckungen durch Flugschnee auf, die jeweils bald wieder abgleiten und sicher eine sehr gute Reinigungswirkung haben. Möglicherweise verlangsamt auch die dort oben herrschende geringere Luftfeuchtigkeit mögliche innere Degradationseffekte in den Modulen.
