**Zeitschrift:** Bulletin Electrosuisse  
**Herausgeber:** Electrosuisse, Verband für Elektro-, Energie- und Informationstechnik  
**Band:** 97 (2006)  
**Heft:** 17

**Artikel:** Welche Leitung ist brandsicher?  
**Autor:** Fassbinder, Stefan  
**DOI:** <https://doi.org/10.5169/seals-857714>

# Welche Leitung ist brandsicher?

## Mineralisierte Kabel als Alternative

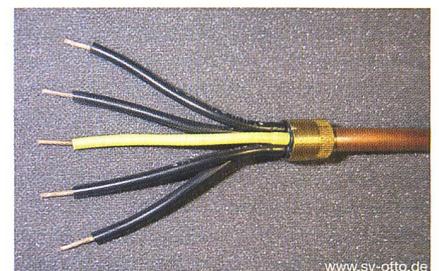
Bild 2 Die Verbindungstechnik ist nicht schwieriger als die herkömmliche, nur ganz anders

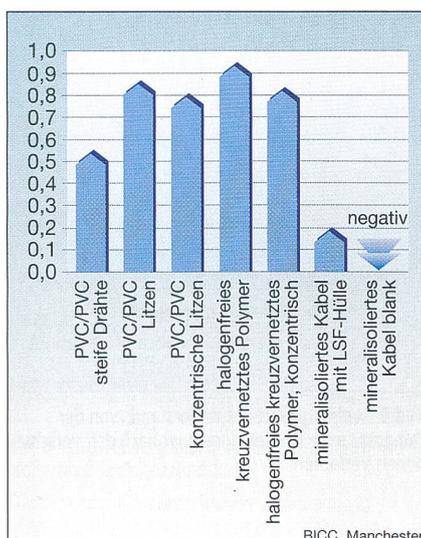
Bild 3 Brandlast einiger Kabel und Leitungen

Brandlast dar, je nachdem, ob die Ausführung mit der optionalen Umhüllung aus LSF-Kunststoff (low smoke and fume) oder blank gewählt wird (Bild 3). Dagegen zeigen herkömmliche Isolierstoffe starke Rauchentwicklung bei der Prüfung, z.B. nach der französischen Norm NSF C 32 070: Das Kabel wird hierbei in einem zylindrischen Elektrofen nach der in ISO genormten Kurve erwärmt (Bild 4 – hier ist ausser der Normkurve auch der tatsächliche Temperaturverlauf aufgetragen). Deutlich ist zu erkennen, wie stark das Entflammen des Mantels die Temperatur von der Sollkurve abweichen lässt, da derart viel Wärme eingetragen wird, dass die elektronische Regelung des Ofens bei Weitem nicht mehr in der Lage ist, dies zu kompensieren. Möglicherweise nur als Folge dessen fällt der Prüfling vorzeitig aus – und so wird es dann in der Praxis auch geschehen.

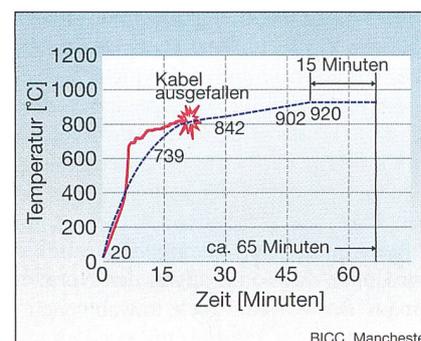
Bild 4 Prüfkurve und praktischer Prüfverlauf eines brandbeständigen Kunststoffkabels

steht er wenigstens in der belgischen Norm RGIE/AREI, Artikel 104, Teil e4. Doch dies ist bislang die Einzige. Eine Vergrößerung des Querschnitts um den Faktor 5 wird hier verlangt, um von 210 wieder auf 40 Grad Erwärmung zu gelangen. Zwar befasst sich das betreffende Unternehmen leider nicht mit mineralisierten Kabeln und Leitungen, sondern mit anderen Spezialformen brandsicherer Kabel, doch stellt sich dieses Problem bei jedem Kabeltyp gleichermassen. Nichtsdestoweniger verlangen die gegenwärtigen Prüfmethoden keine Brandprüfung unter nennenswerter Last, sonst fielen sämtliche Prüflinge durch. Lediglich eine Glühlampe wird angeschlossen, um die Funktion und den Zeitpunkt des Ausfalls anzuzeigen.

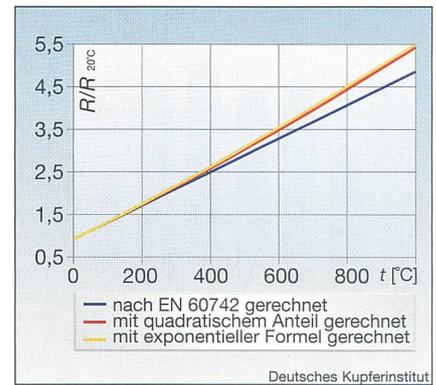
Bild 5 Abhängigkeit des Widerstands von der Temperatur für Kupfer, gerechnet nach drei verschiedenen Verfahren

Dies ist gemäss Erkenntnissen der Belgier die genaueste Vorgehensweise. In Bild 5 wird deutlich, dass die Abweichungen für technische Zwecke bei üblichen Betriebstemperaturen nicht ins Gewicht fallen, bei Brandtemperaturen aber schon deutlich divergieren. Die Rechenmethode aus der Norm ohne den Koeffizienten  $\beta$  ist daher hier nicht mehr geeignet.

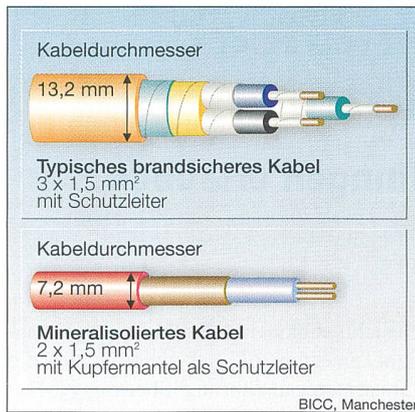
Bild 6 Grössenvergleich herkömmliches und mineralisiertes Brandsicherheitskabel

Das herkömmliche brandsichere Kabel umfasst Mantel und Aderisolierung aus organischem Isolierstoff mit Glasfaser- oder Micafil-Füllstoff und Flammenschutzfolie. Das mineralisierte Kabel umfasst Mantel aus Kupfer und mineralischem Isolierstoff, optional eine Aussenhülle aus LSF-Kunststoff.

Die Steifigkeit der mineralisierten Leitungen hat bei den Installationsarbeiten nicht nur Nachteile: Auf Kabelkanäle kann häufig verzichtet werden, Kabelschellen und Halterungen können in wesentlich grösseren Abständen gesetzt werden, und die Kabel sind nahezu unelastisch. In den Ländern, in denen die Kabel breit eingesetzt werden, sind spezielle Werkzeuge und Verfahren der Verlege- und Verbindungstechnik elementarer Bestandteil des Elektrohandwerks. Jede Verformung ist plastischer Natur und somit bleibend, wohingegen das Verlegen der elastischen, kunststoffummantelten Leitungen bisweilen an das Zähmen einer Schlange erinnert. Auch wird der gelegentliche Nachteil der Steifigkeit in vielen Fällen durch einen wesentlich kleineren Gesamtquerschnitt mehr als aufgewogen. Die mineralisierte Leitung hat im Mittel nur etwa die Hälfte bis zwei Drittel des Durchmessers einer kunststoffummantelten Leitung gleichen Aderquerschnitts und gleicher Adernzahl, da die Aderisolierung entfallen kann (Bild 6).

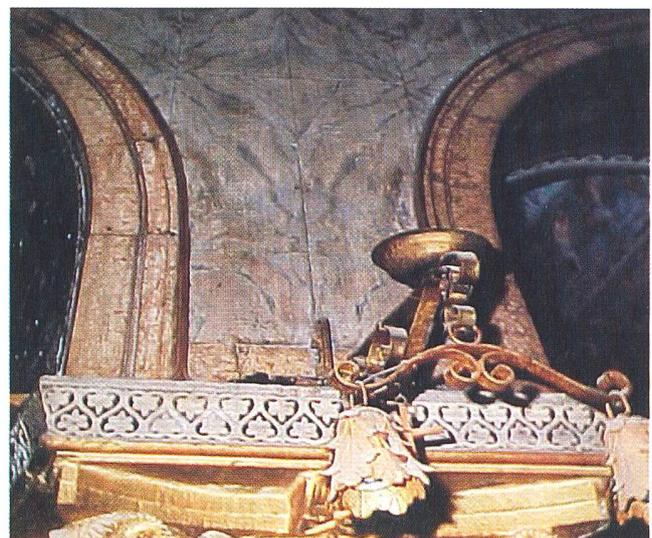
Bild 7 Mineralisierte Kabel und Leitungen verschwinden optisch an historischen Fassaden

risch wertvolle Gebäude und in Museen eingesetzt, wenn dort eine Aufputz-Installation erforderlich wird (Bild 7), um die historischen Strukturen nicht anbohren zu müssen.
