Artikel: Aus Unfällen lernen : Unfallstatistik 2007
Autor: Franz, Alfred / Keller, Jost / Schellenberg, Marcel
DOI: <https://doi.org/10.5169/seals-855895>

Aus Unfällen lernen: Unfallstatistik 2007

Arbeitssicherheit durchsetzen und Mitarbeiter motivieren

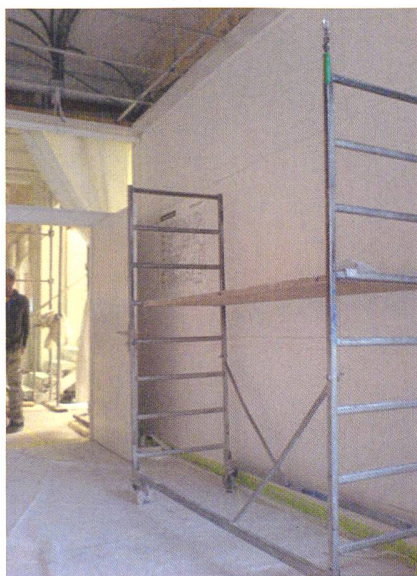
Bild 1 Die Deckenprofile, an denen der Monteur auf dem Rollgerüst arbeitete, standen unter Spannung.

Beim Montieren von Kreuzverbindungen der Deckenprofile erhielt der Deckenmonteur dann einen Stromschlag. Er konnte die Profile erst loslassen, als er durch den Stromschlag vom Gerüst fiel und sich dabei erheblich verletzte (Bild 1).

Durch den Kontakt der Profile mit einem nicht isolierten und unter Spannung stehenden Kabel der Elektroinstallation stand die Deckenkonstruktion unter Spannung. Der Überstromunterbrecher dieses Endstromkreises löste nicht aus. Ein Fehlerstromschutzschalter war nicht installiert. Das Rollgerüst stand isoliert und berührte keine leitenden Teile, die Erdpotenzial hatten.

Bei der Unfallabklärung konnte der genaue Stromweg durch den Körper und der Pfad des Stromflusses gegen Erde nicht mehr ermittelt werden, da bereits bauliche Veränderungen vorgenommen wurden. Offensichtlich hatte ein anderer Teil des Deckenprofils Kontakt mit Erde, sodass sich eine Durchströmung Hand-Hand ergeben hat.

Immer wieder führen Kabelleichen zu Unfällen, wenn alte Kabel und Leitungen mit blanken, ungeschützten Enden unter Spannung stehen. Verunfallte sind dabei wie der Deckenmonteur mehrheitlich Laien, die keine Schuld trifft. Obwohl die Verantwortung für Kabelleichen beim Elektrofachmann liegt, sollten deshalb in allen Berufsgattungen die Mitarbeiter auf die Gefahr von blanken Leitungen aufmerksam gemacht werden. Beim geringsten Zweifel

Die Verantwortung für Kabelleichen liegt hingegen beim Elektrofachmann. Nimmt dieser eine Leitung ausser Betrieb, muss er sie nach den 5 Sicherheitsregeln freischalten. Das Sichern gegen Wiedereinschalten kann in vielen Fällen nicht gewährleistet werden, ausser der LS wird zuverlässig beschriftet oder besser abgeschlossen. Zwingend ist in jedem Fall, dass die blanken Leiterenden mit Klemmen isoliert werden. Wird eine Leitung bis auf Weiteres ausser Betrieb genommen, muss sie zudem am Speisepunkt getrennt und isoliert werden. Ungebrauchte Leitungen sollten entfernt werden.

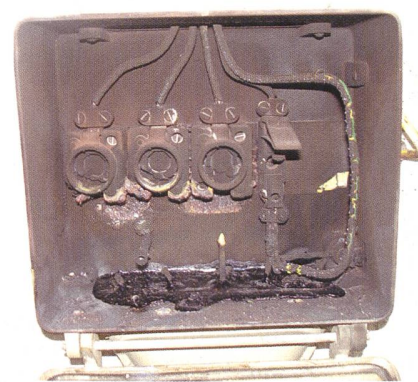
Bild 2 Der Elektromonteur berührte mit dem unisolierten Schraubenzieher Polleiter und Gehäuse.

man den Hauptschutzleiter unter die gleiche Klemme wie der Netz-PEN-Leiter und die Erdverbindung zum Metallgehäuse anschliessen. Beim Unterklemmen des Hauptschutzleiters rutschte der Monteur mit dem unisolierten Schraubenzieher ab und verursachte einen Kurzschluss zwischen dem Polleiter und dem Metallgehäuse. Der Kurzschluss verursachte einen Flambogen, der erst durch das Abbrennen der Leiter gelöscht wurde (Bild 2). Die netzseitigen 250-A-Sicherungen wurden nicht ausgelöst (Stammkabelinstallation). Der Monteur erlitt Verbrennungen an den Armen und im Gesicht. Wie hätte die korrekte Arbeitsvorbereitung aussehen müssen?

den 5 Sicherheitsregeln vorgegangen werden. Die Arbeiten können darauf schnell und sicher ausgeführt werden. Die Information der Kunden und die zeitliche Wahl des Einsatzes sind mitentscheidend für die Akzeptanz. Bei Arbeiten am Hausanschluss sollte die Wahl klar zugunsten des Ausschaltens fallen, d.h. das korrekte Freischalten des Hausanschlusses.

Wenn man sich bewusst zur Arbeitsmethode 2 entscheidet, also für das Arbeiten in der Nähe von unter Spannung stehenden Teilen nach EN 50110-1, ist sicherzustellen, dass geeignete Schutzmassnahmen angewendet werden. Hier hätte sich der Elektromonteur für die komplette persönliche Körperschutzausrüstung sowie für Isolierwerkzeug entscheiden müssen. Beides war im vorliegenden Fall nicht vorhanden.

berücksichtigt werden müssen. Bei Arbeiten an Hausanschlüssen ist aufgrund der heutigen Trafoleistungen und der niedrigen Netzimpedanzen durchwegs mit einem hohen Kurzschlussstrom von mehr als 1000 A zu rechnen. Zweitens können die Abschaltzeiten sehr unterschiedlich sein, und oft sind sie nicht bekannt. Der dritte Faktor, die Distanz zwischen der Arbeitsstelle und dem Körper der arbeitenden Person, wird zwischen 30 und 50 cm liegen. Und wird in der Annäherungszone, d.h. innerhalb von 30 cm Distanz zu spannungsführenden Teilen, gearbeitet, werden Schutzmassnahmen verlangt.

In diesem Beispiel ist die Eintretenswahrscheinlichkeit für beide Gefahren mit *gelegentlich* und das Schadensausmass mit Wirkung auf die arbeitenden Personen – im Falle eines Kurzschlusses – mit *schwer* einzustufen (Bild 3). Die voraussichtlichen Sachschäden sind reparabler Natur. Sie sind auch abzuwägen, doch klar in zweiter Priorität.

Aufgrund der Gefahrenermittlung und der Risikoeinschätzung ist die Arbeitsmethode nach EN 50110 respektive der ESTI-Mitteilung 407.1199 zu wählen. Oft kommen alle 3 Arbeitsmethoden infrage. Entsprechend müssen Restrisiko und Aufwand bei den einzelnen Methoden berücksichtigt werden. Die sicherste Methode ist das Arbeiten an freigeschalteten Anlagen, also Arbeitsmethode 1. Dafür muss nach

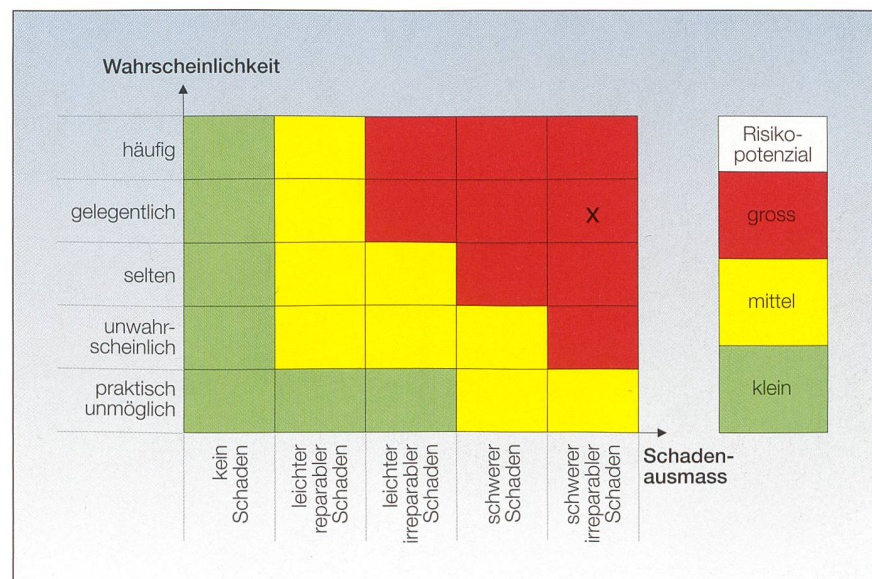
In diesem Beispiel ist die Eintretenswahrscheinlichkeit für beide Gefahren mit *gelegentlich* einzustufen und das Schadensausmass mit Wirkung auf die arbeitenden Personen – im Falle eines Kurzschlusses – mit *schwer* (Bild 6).

Bild 6 Risikomatrix beim Austausch der Sicherungsleiste.

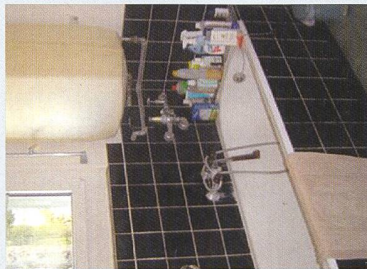
Laien (Nicht-Berufsfall) NS Durchströmung Das Opfer verwendete ein Elektrogerät der Schutzklasse II (sonderisoliert) beim Baden in der Badewanne, wobei das Gerät ins Badewasser getaucht wurde. Das Opfer wurde tödlich elektrisiert. Der Stromfluss erfolgte vom Elektrogerät in das Wasser und über den metallischen Duschenschlauch (der im Badewasser eingetaucht war) und über die Wasserleitung zum Erder. Die vorgeschaltete Sicherung (DI/6A) löste nicht aus, und das Gerät war noch in Betrieb, als man das Opfer tot auffand. Die elektrischen Installationen im Bad waren nach Nullung TN-C erstellt; es war kein Fehlerstromschutzschalter vorhanden.

- Verwendung von Elektrogerät in der Badewanne
- Fehlerstromschutzeinrichtung nicht installiert (fehlender Zusatzschutz)

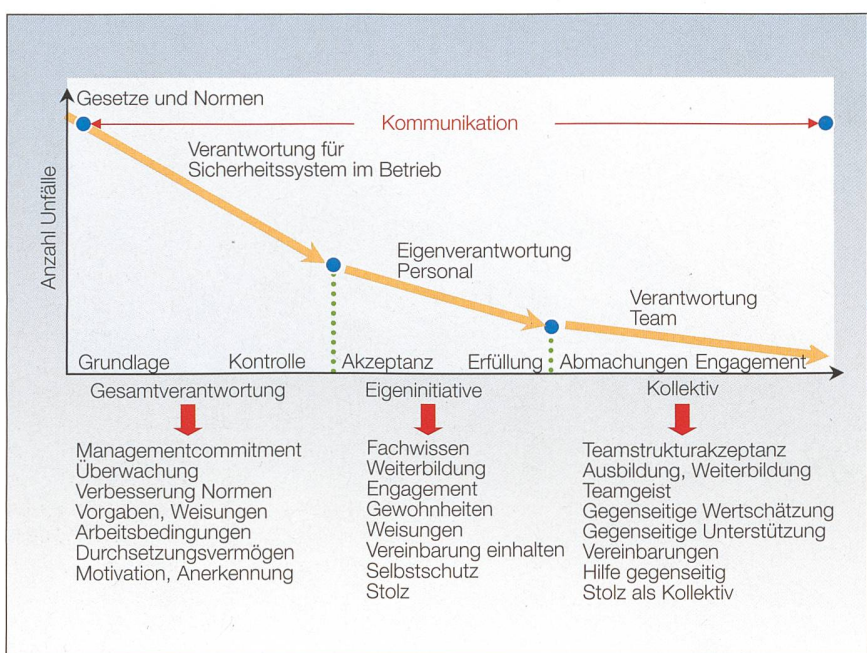
Bild 7 Integriertes Sicherheitssystem zur Reduktion von Unfällen.

Um die seit Jahren stagnierende Zahl der Unfälle weiter zu senken, muss mit Nachdruck beim Menschen und beim Durchsetzen der Verhaltensregeln durch Vorgesetzte angesetzt werden. Denn die technischen Schutzmassnahmen sind auf einem hohen Niveau, auch was die persönlichen Schutzmittel und das Werkzeug betrifft. Das T des TOP-Systems zur Festlegung von Massnahmen (Technik, Organisation, Person) ist in der Regel erfüllt. Zu diesem Schluss kommt unter anderen ESB Networks, die Staatsstelle zur Förderung der Arbeitssicherheit in Irland (Bild 7).
