Zeitschrift: Bollettino della Società ticinese di scienze naturali
Herausgeber: Società ticinese di scienze naturali
Band: 100 (2012)

Artikel: Riserva naturale Bolle di Magadino : rinaturazione della foce del Ticino e controllo della sua evoluzione
Autor: Rossi-Pedruzzi, A. / Franscini, A. / Beffa, P.
DOI: <https://doi.org/10.5169/seals-1003021>

Riserva naturale Bolle di Magadino: rinaturazione della foce del Ticino e controllo della sua evoluzione

A. Rossi-Pedruzzi³, A. Franscini³, P. Beffa³, G. Greco³, R. Lardelli³
R. Pierallini³, L. Filippini¹, S. Peduzzi¹, M. Foglia², N. Patocchi³

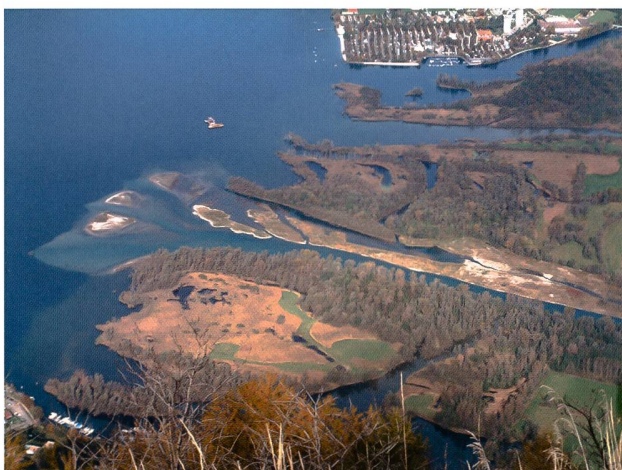
Fig. 3 - Paesaggio del delta 11 mesi dopo il termine dei lavori (5 ottobre 2010).

La foce del Ticino dopo il progetto di rinaturazione è visibile nella fig. 3.

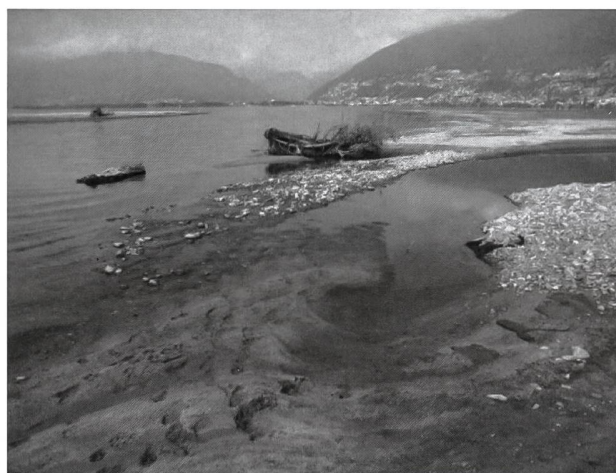
Fig. 4a - Esempi di tronchi arenati (23.8.2010).

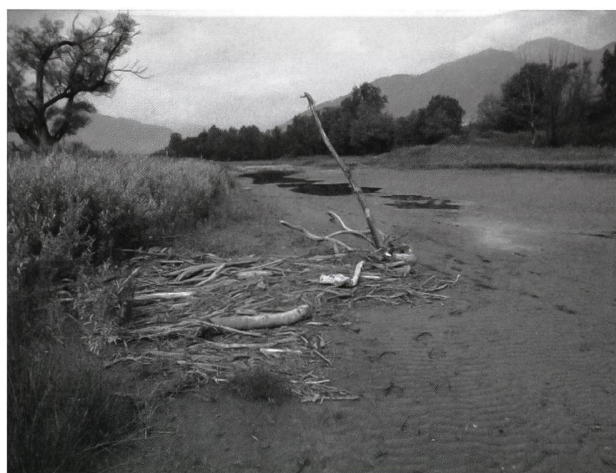
Fig. 4b - Esempi di ammassi di legname (6.9.2010).
