Artikel: Clima, idrografia e idrologia della Val Piora
Autor: Peduzzi, Sandro / Rampazzi, Filippo
DOI: <https://doi.org/10.5169/seals-981644>

Clima, idrografia e idrologia della Val Piora

Sandro Peduzzi¹ e Filippo Rampazzi²

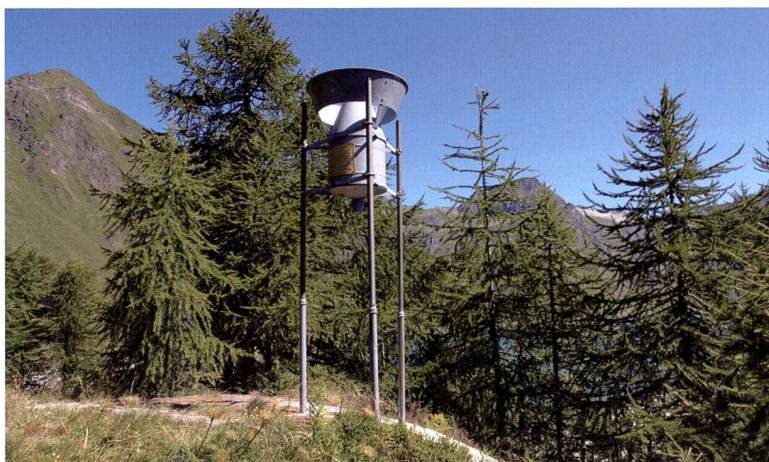
Fig. 3 – Pluviometro in località Bellavista. È il primo pluviometro totalizzatore entrato in esercizio nella regione di Piora. Fu installato il 10 novembre 1914 in zona Bellavista su uno sperone di roccia sopra il Lago Ritóm in prossimità del sentiero che porta a Föisc (foto F. Rampazzi).

La regione di Piora ospita tre punti di misurazione delle precipitazioni: nei pressi del Lago Ritóm in zona Bellavista (1960 m s.l.m., fig. 3), all'Alpe Piora presso la Capanna Cadagno SAT (1986 m s.l.m.) e al Passo dell'Uomo (2200 m s.l.m.). A queste si aggiunge, quale utile termine di confronto, anche la stazione meteorologica di fondovalle a Piotta presso l'aeroporto di Ambrì (990 m s.l.m.).

- ¹ L'unità di misura delle precipitazioni è rappresentata dall'altezza dell'acqua raccolta in un periodo definito (da minuti ad anni). I meteorologi utilizzano il millimetro [mm] che equivale a un litro di precipitazioni ripartito su una superficie di un metro quadrato [l/m]. In relazione con l'idrologia, le precipitazioni sono spesso indicate per anno idrologico (dal 1° ottobre dell'anno precedente al 30 settembre) e non per anno di calendario. Anche il contenuto dei totalizzatori è misurato alla fine di settembre. Questo strumento è costituito da un cilindro, con parte superiore conica, fissato a tre pali, di un'altezza totale di circa 3 m (fig. 3).

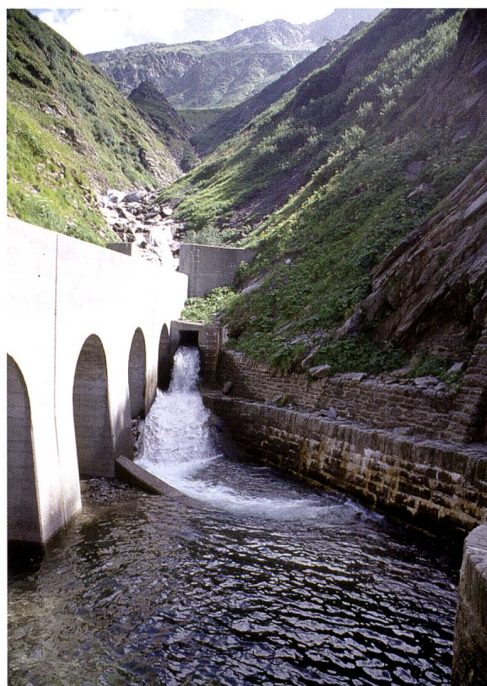
Fig. 4 – Prese di captazione delle acque della Garegna a Froda in Val Canaria (foto F. Rampazzi).

Nel 1948 una galleria di adduzione della lunghezza di 2'484 m fu scavata verso la Val Canaria. Una superficie totale di 8.92 km² fu pertanto aggiunta al bacino naturale attraverso la presa di Froda (fig. 4). Successivamente alla costruzione del secondo sbarramento, nel 1951 la galleria della Val Canaria fu prolungata di 4'456 m verso nord nell'Unteralp a monte di Andermatt (fig. 5). Dal 1958 il lago è alimentato per 100 giorni all'anno (2'400 ore) da una superficie di 18.2 km² appartenente al bacino della Reuss. Il Lago Ritóm riceve pure le acque del Reno di Medel captate all'inizio degli anni '30 del secolo scorso allo Stabbio nuovo in Val Cadlimo (fig. 6). Le sue acque sono immesse nel principale corso d'acqua della Val Piora, la Murinascia Grande, attraverso una galleria di adduzione della lunghezza di circa 1'700 m che sbocca nella regione del Passo dell'Uomo in Val Termine. Le acque del Reno di Medel, per la sua tratta iniziale su suolo ticinese, sono captate su una

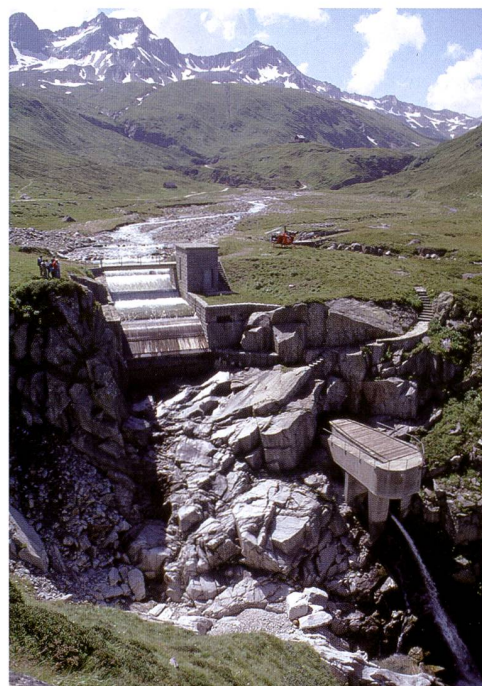
Fig. 5 – Prese di captazione delle acque della Reuss a Unteralp (Canton Uri) (foto F. Rampazzi)

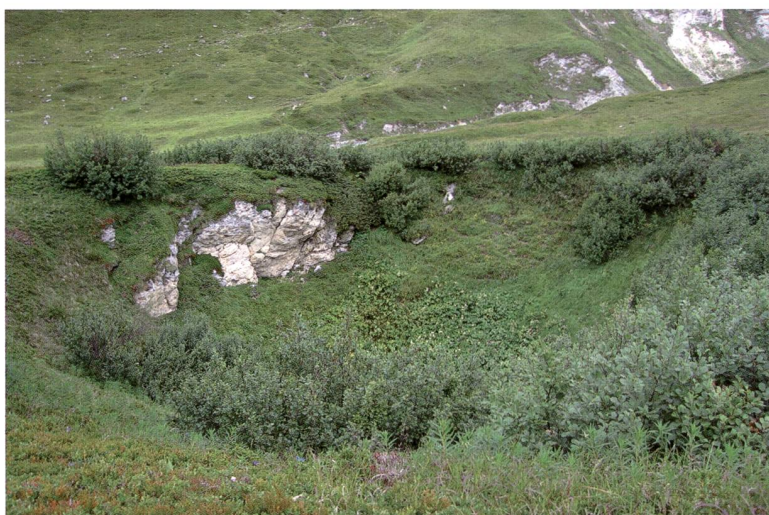
Fig. 8 – La “Calderon di Piora”, invasa dalla vegetazione, è la maggiore dolina della Val Piora (foto L. Pagano).

Proseguendo invece dall'Alpe Piora verso l'Alpe di Caroescio, il paesaggio è costellato da innumerevoli evidenze carsiche, come le gole del Rì dei Calcestri (fig. 7) e i campi di doline sotto il versante occidentale del Pizzo Colombe (2381 m s.l.m.), tra cui in particolare la «Calderon di Piora»⁴ (fig. 8), la dolina di maggiori dimensioni della valle. Questa grande dolina segna il limite della linea spartiacque del bacino idrografico del complesso sistema carsico della Val Piora: ad est del «Calderon» le acque di infiltrazione defluiscono infatti in direzione opposta verso la Valle di Blenio, dove riemergono nuovamente nei pressi dell'Alpe Pertusio quale principale sorgente del fiume Brenno (portata massima di 300 l/s).

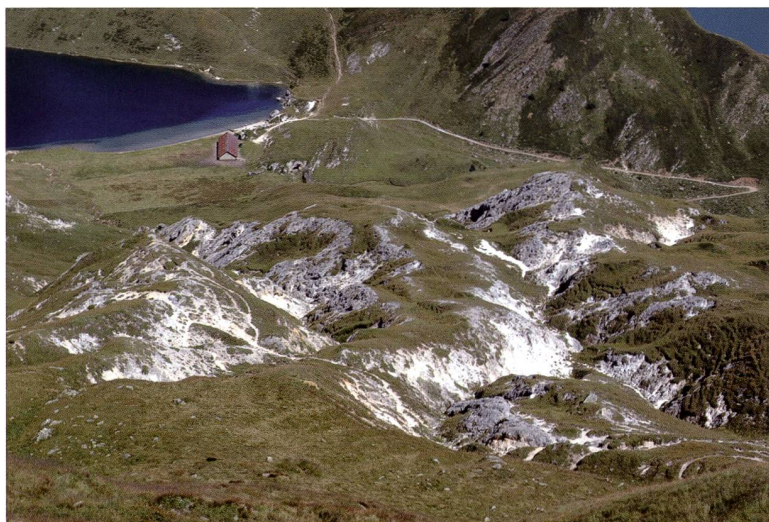
Fig. 9 – Pronunciati fenomeni di carsismo superficiale nelle rocce dolomitiche sovrastanti il Lago Tom (foto F. Rampazzi).

Altri significativi fenomeni carsici sono osservabili nei dintorni del Lago Tom (fig. 9), dove anche il suo emissario sparisce in un inghiottitoio negli affioramenti di dolomie triassiche giallicce sulla riva sud. Alla sinistra del sentiero che conduce da Tom a Cadagno, sul pendio erboso pochi metri a valle della «bocchetta», detta «la bàssa det la galina», è ben visibile un affioramento di dolomia saccaroide: si presenta come una ferita nel terreno, nel cui solco i fenomeni di dissoluzione chimica della roccia sono accentuati dal rilievo e dalla

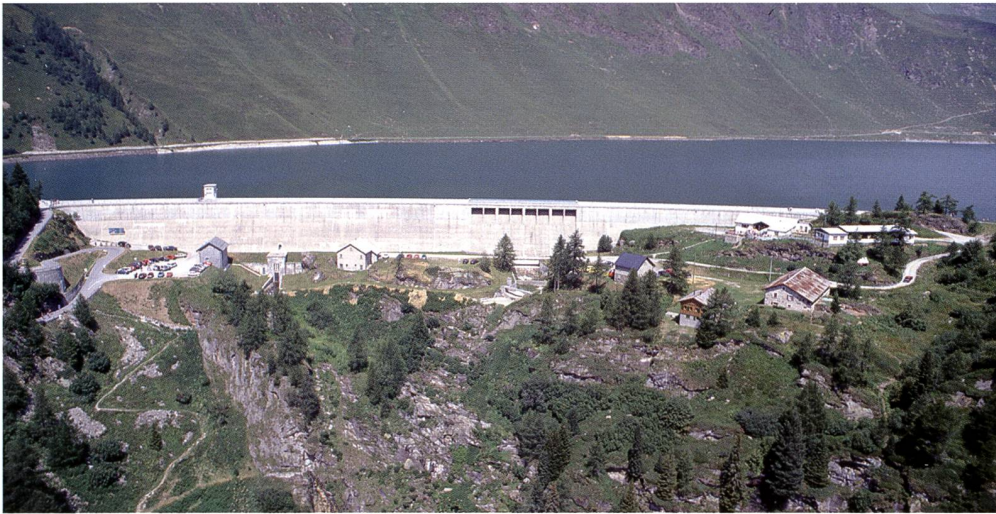
Fig. 10 – La diga del Lago Ritóm ha un'altezza di 25 m. Il suo emissario naturale, la Foss, non ha più alcuna dotazione annuale ed è pertanto perennemente in secca. (foto F. Rampazzi)

massimo del deflusso è infatti raggiunto in giugno–luglio grazie alla fusione della neve accumulata in altitudine durante l’inverno. L’emissario del lago Ritóm, la Foss, “visibile” dalla corona della diga, non presenta invece più un regime nivale meridionale da quasi un centinaio di anni (fig. 10). Le sue acque defluiscono infatti a valle integralmente attraverso una galleria sotto carico e condotte forzate. Secondo la concessione attuale (scaduta nel 2005 e ora in fase di rinnovo) la Foss all’uscita dal Lago Ritóm non ha alcuna dotazione annuale ed è pertanto perennemente in secca, presentandosi quindi in modo ben diverso dalla sua situazione originaria (fig. 11).

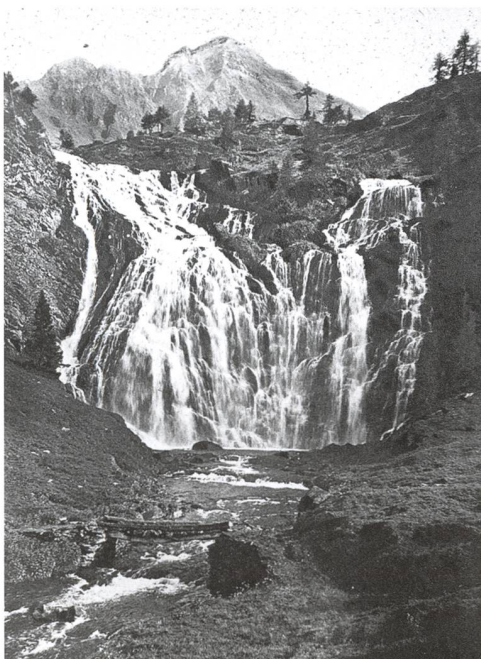
Fig. 11 – Le cascate della Foss immediatamente a valle dell'attuale diga del Ritóm, come si presentavano nel 1910 circa (© Archivio di Stato del Cantone Ticino).

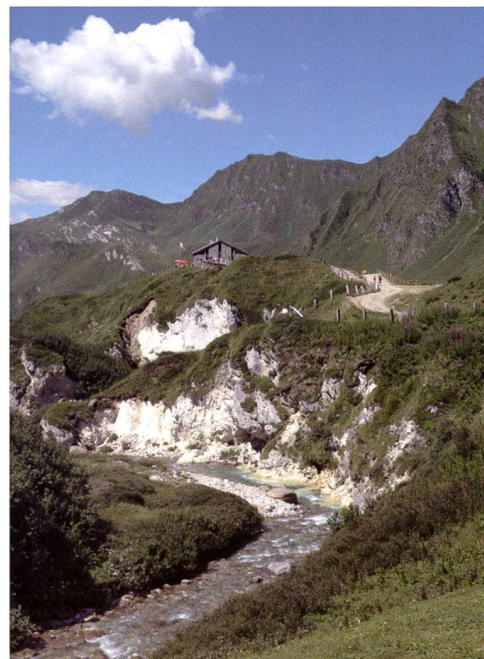
Fig. 12 – La Murinascia presso la Capanna SAT ha eroso profondamente le rocce dolomitiche del fondovalle creando piccole falesie (foto F. Rampazzi).

In Val Piora molti corsi d’acqua hanno segnato in modo marcato le diverse forme del paesaggio. A ridosso dell’Alpe di Piora è posta la Val Fripp, un avvallamento formatosi in seguito all’azione erosiva delle acque imputabile a uno scaricatore glaciale o a un vecchio corso della Murinascia Grande. Più a monte la nicchia di erosione fluviale dietro la Capanna SAT si presenta, per profondità e aspetto, al pari di una piccola falesia (fig. 12). A monte del ponte sulla carrozzabile alcune

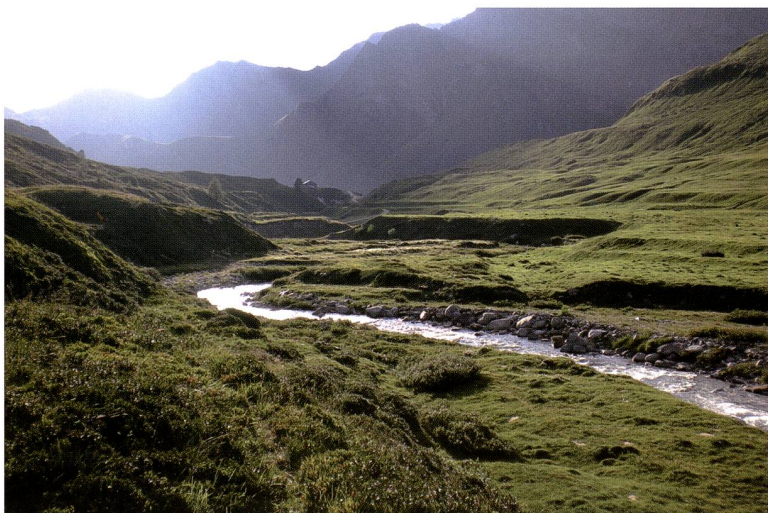
Fig. 13 – Terrazzi fluviali lungo la Murinascia in Pian Murinascia (foto S. Peduzzi).

tratte della Murinascia sono rinforzate con opere di difesa delle sponde allo scopo di contrastare i fenomeni erosivi: gabbioni metallici, rinforzi del piede di sponda con massi ciclopici e piccoli pennelli deflettori della corrente. In Pian Murinascia la successione di fenomeni di accumulo e deposito, seguiti dall’azione erosiva del fiume, ha dato origine a tipiche forme fluviali. Il tracciato è caratterizzato dalla presenza di numerosi meandri, vecchi alvei abbandonati in successione e fronti di erosione. I terrazzi fluviali testimoniano la progressiva incisione del corso d’acqua lungo precedenti piani alluvionali. Per i terrazzi più elevati non è da escludere l’azione glaciale, nel qual caso essi sono detti *terrazzi di kames* (fig. 13).

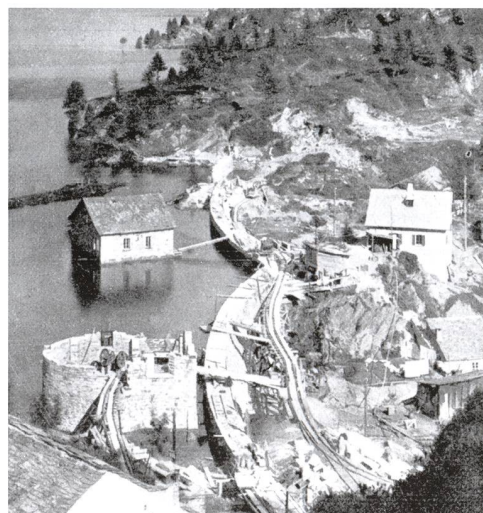
Fig. 14 – Diga di sbarramento e pozzo di presa in costruzione il 27 settembre 1917 con livello del lago a quota 1837 m s.l.m. (foto O. Baumann, fonte: COLLET *et al.* 1918).

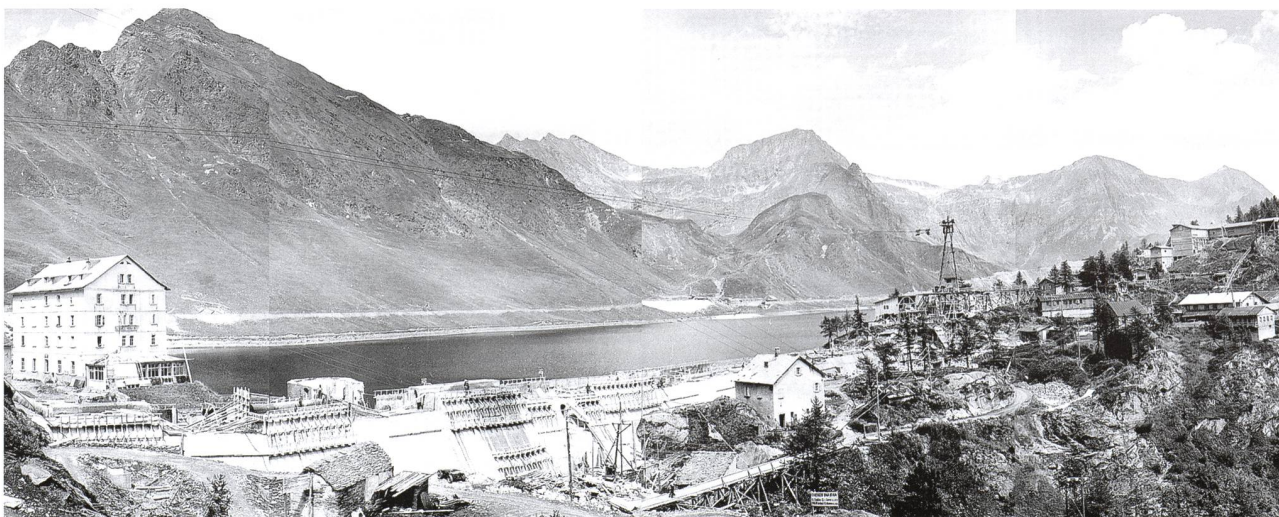
Fig. 15 – Lavori di costruzione della seconda diga negli anni 1950. Sulla destra è visibile l'Hôtel & Pension Piora gestito dalla famiglia Lombardi di Airolo dal 1875. Smantellato e sommerso con la costruzione del secondo sbarramento, il suo sedime è ancora visibile a dipendenza del livello del lago (foto Famiglia Lombardi, archivio G. Ceresa, Airolo)

La seconda tappa fu invece ultimata nel 1951 con la sopraelevazione di ulteriori 15 m della diga, portando l’invaso agli attuali 47 milioni di m³ d’acqua (fig. 15). Con 25 m di innalzamento totale la diga del Ritóm rimane comunque una realizzazione di dimensioni relativamente modeste, se confrontate con altre opere simili quali la diga ad arco del Sambuco (130 m di altezza, invaso di 63 mio m³) o quella del Luzzone (225 m di altezza, invaso di 107 mio m³). La produzione idroelettrica
