**Artikel:** Wasserablauf und Gesteinsabtrag in den Alpen : ein Kapitel, das zur Besinnung mahnt

# WASSERABLAUF UND GESTEINSABTRAG IN DEN ALPEN

## Ein Kapitel, das zur Besinnung mahnt

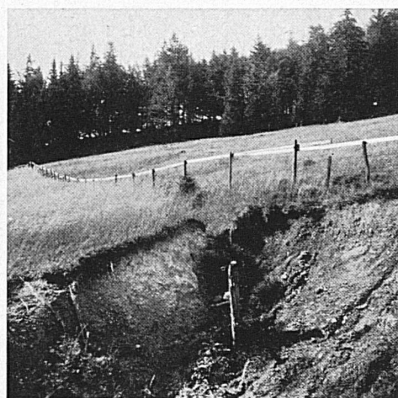
Nebenstehend von links nach rechts: Rutschung bei Saas im Prätigau. Sie ging im Jahre 1931 über Straße und Bahnlinie hinweg bis zur Landquart. Links ist eine im Entstehen begriffene, weitere Rutschung sichtbar. — So fängt es an. Beginnende Rufe im Entlebuch. Beim eingesteckten Pfahl befindet sich eine Quelle.

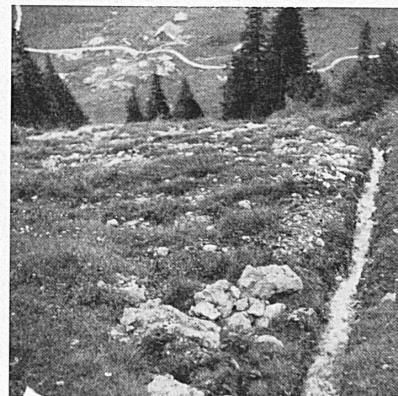
Zweite Reihe von links nach rechts: Auf versumpfter Alp. Das sollte nicht sein! Sumpfige Wiesen sind für das Vieh sehr gesundheitsschädlich. — Von Dr. Stauber zur Entwässerung neuangelegter Quellbach ob Giswil (Obwalden).

Wie kann man hier helfen? Leicht ist die Hilfe nicht, da man den Anfängen des Übels nicht gewehrt hat. Wir möchten hier die natürliche Heilmethode erwähnen, mit welcher der Zürcher Hydrogeologe Dr. Hans Stauber überall, wo er sie ganz nach seinen Intentionen durchführen konnte, restlos Erfolge erzielt hat, selbst in hoffnungslosen Fällen, wie am Schwarzstock im Muotatal, am Prugel- und am Klausenpaß. Diese Methode beruht im Prinzip auf der Wiedereinführung des Grabnens auf hydrogeologischer Grundlage. Das Wasser wird, bevor es sich zu seiner zerstörenden Arbeit verkriechen kann, direkt am Quellhorizont gefaßt und in einer Nachbildung von natürlichem Bergbach mit Natursteinen als Sohlensicherung abgeleitet. Fast buchstäblich in letzter Stunde wurde im Oktober 1945 Dr. Stauber in Schuders eingesetzt, um mit 20 Arbeitern wenigstens den Anfang eines Provisoriums zu erstellen. Was niemand mehr geglaubt hatte, geschah. Die Rutschung kam zum Stillstand. Wenigstens das Dorf selbst war und blieb bis heute gerettet. — Gerade beim kranken Bergland hat es sich gezeigt, daß die beste Technik die Natur nicht zwingen kann, sondern sich ihr anpassen muß in Zusammenarbeit mit dem Naturforscher. W. R.

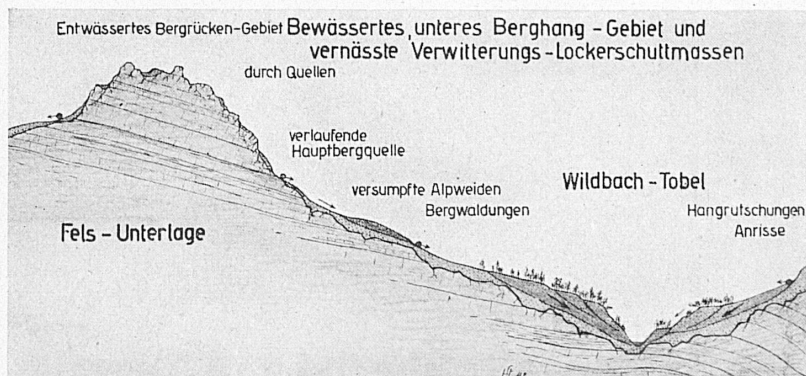
Schematisches Profil über die Entstehung von Rutschungen und Rufen durch Schutthangvernässung.

Wassersucht könnte man diese Krankheit nennen. Es handelt sich in der Regel um Schutthänge mit einer undurchlässigen Gesteinsunterlage aus Mergeln, Ton oder Schiefen, welche das Wasser zwingt, die lose Oberfläche dauernd zu durchnässen. Das Wasser verdrängt die Luft und senkt das Porenvolumen der Erde auf  $\frac{1}{10\,000}$  herab, so daß nur noch ungesunde Halbgräser, die luftgefüllte Hohlräume in den Stengelinternodien besitzen, gedeihen können. Eine winzige Quelle von bloß einem Minutenliter Ergiebigkeit bedeutet für den Abhang eine Mehrbelastung von 52 Wagons Material; das durchsickernde Wasser schmiert die Schuttmassen derart, daß sie, wenn angeschnitten, schon bei einer Neigung von 5—10° zum Gleiten kommen können. Die Gleitbewegung zeigt sich zunächst in Wülsten, wie sie entstehen, wenn man eine Tischdecke seitlich zusammenschiebt. Der durchnäßte, schwache Wurzelfilz reißt. Es bildet sich ein Abriß, und damit ist eine Runse geboren, die sich rapid vergrößert. Das rutschende Material wird von den Bächen wie auf einem Förderband dem Talfluß zugeführt; es beschert z. B. dem st. gallischen Rheintal jährlich über 3 Millionen Kubikmeter Geschiebe und beschwört eine Situation herauf, die je länger je mehr einer Katastrophe entgegenreift.

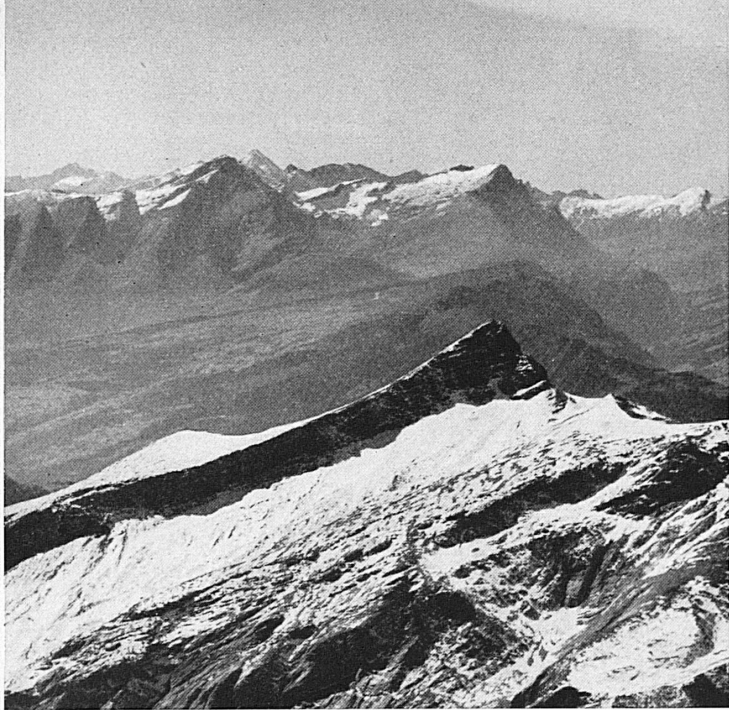
*Links, von oben nach unten: Blick vom Calanda gegen den nach Osten (links) geneigten Heinzenberg (Bildmitte) und das Einzugsgebiet der Nolla dahinter. — Die furchtbaren Erosionstrichter der Nolla am Piz Beverin. — Der durch ein Hochwasser, primär aber durch die stete Schuttfuhr und Aufschüttung verursachte Durchbruch des Rheindamms bei Schaam am 26. September 1927.*
