Artikel: Die Begründung von neuem Schutzwald an der Lötschbergbahn
Autor: Dür, Alfred
DOI: <https://doi.org/10.5169/seals-768375>

Die Begründung von neuem Schutzwald an der Lötschbergbahn.

Von Alfred Dür, Oberförster, Burgdorf, früher Kreisforstinsp. in Brig.

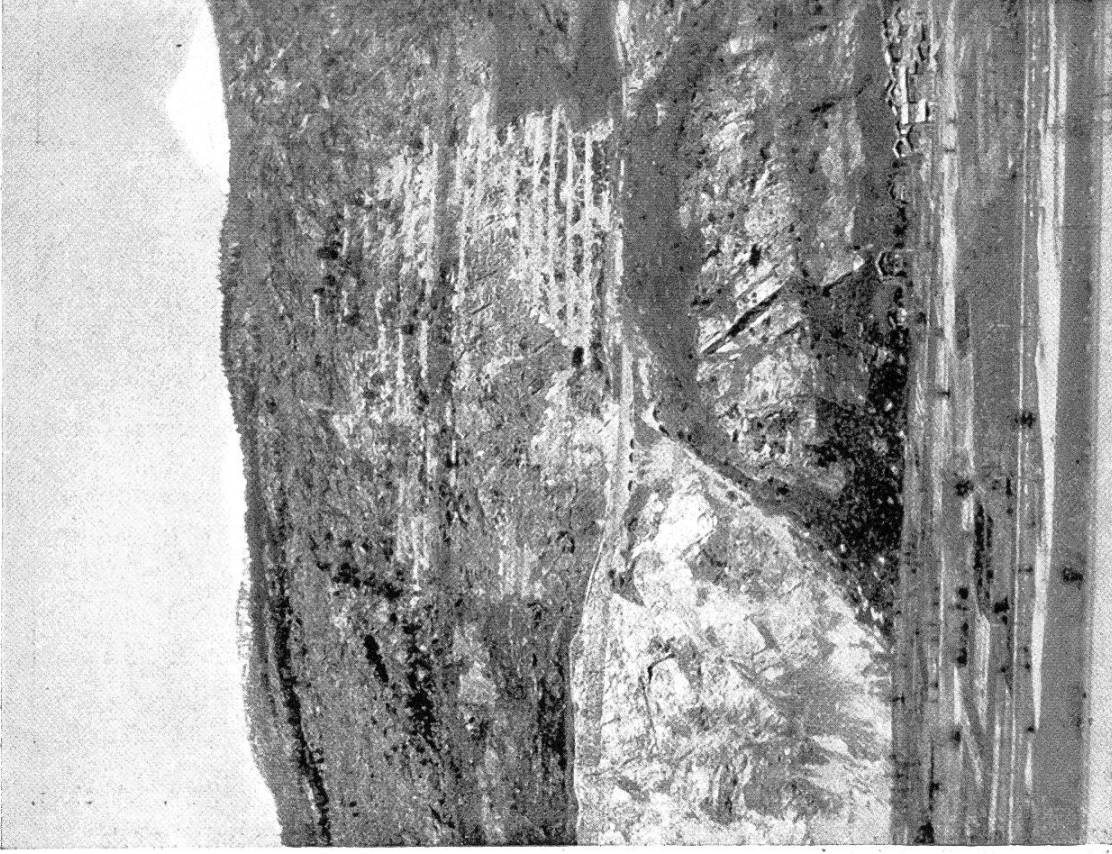
Blick vom gegenüberliegenden Talhang aus gegen einen Teil der Verbauungen (I. Sektion).

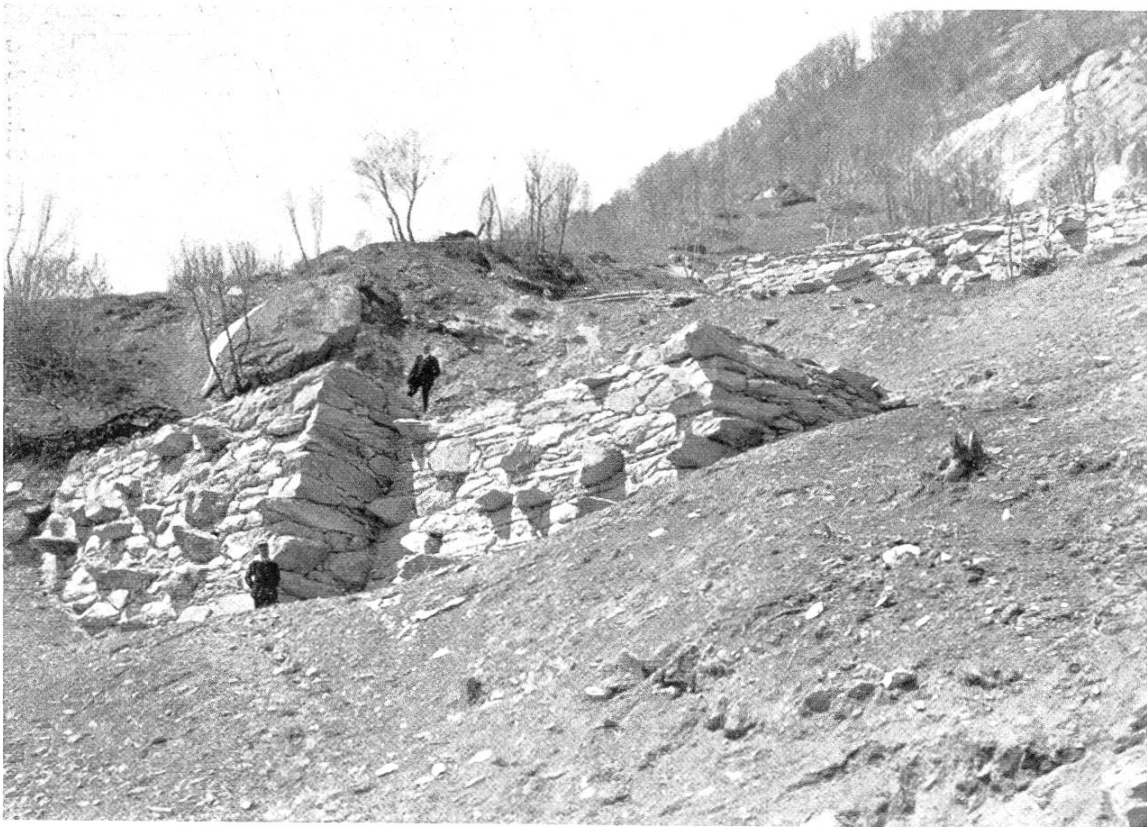
Konsolidierung einer ausgedehnten Mulde mit Wasserführung und Neigung zu Terrainrutschungen durch gewaltige, auf Fels fundierte Mauern.

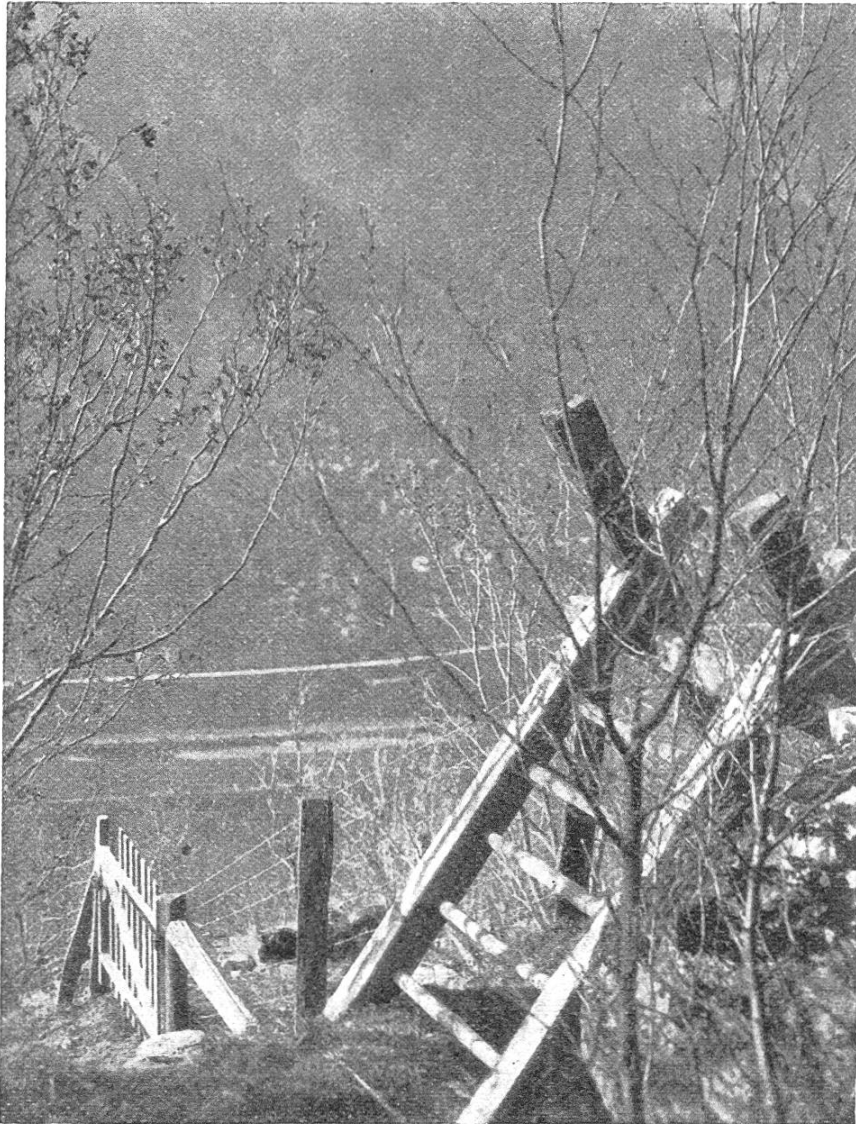
Einfriedigung, Gatter und Leiterübergang. Phot. Dür.

Mit den Aufforstungen konnte erst begonnen werden, nachdem das ganze Projektgebiet eingezäunt worden war. Es waren vier Parzellen einzuzäunen, deshalb die im Verhältnis zur Gesamtprojektfläche von nur 60 Hektaren gewaltige Strecke der Einfriedigung von 11.200 Laufmetern. Ansehnliche Zaunstrecken (in den 11.200 m eingerechnet) erforderte allerdings auch das beidseitige Einhagen von mehreren Viehdurchtriebswegen, die die erworbenen Flächen durchqueren und die nicht verlegt werden konnten. Ueberall da, wo der Boden es erlaubte, sind 1½ m lange Lärchenpfähle aus Kernholz mit dreieckigem Querschnitt eingerammt worden. Auf fast der halben Zaunlänge aber mussten Eisenpfähle gesetzt und in den Fels einbetoniert werden. Jeder siebente Pfahl ist beidseitig verstrebt worden.

Ursprünglich war vorgesehen, fünf Stacheldrähte zu ziehen. Dies hat sich als gänzlich ungenügend erwiesen trotz sorgfältiger Ausführung der Zäune. Die flinken Walliser Ziegen fanden immer wieder Lücken, und es gelang ihnen, sich an den unmöglichsten Orten durchzuzwängen und ihre altgewohnten Weideplätze wieder zu erreichen. Es sind dann sieben Drähte gezogen worden, wodurch aller Weidgang abgestellt werden konnte. Die Einfriedigung kostete Fr. 5,40 per Laufmeter, und die Unternehmer haben bei diesem Ansatz kaum ihr Auskommen gefunden.

Die Aufforstungsgebiete sind nur über Leiterübergänge, von denen über 40 Stück erstellt wurden, zugänglich. Ein einziges Gatter bildet eine Ausnahme.

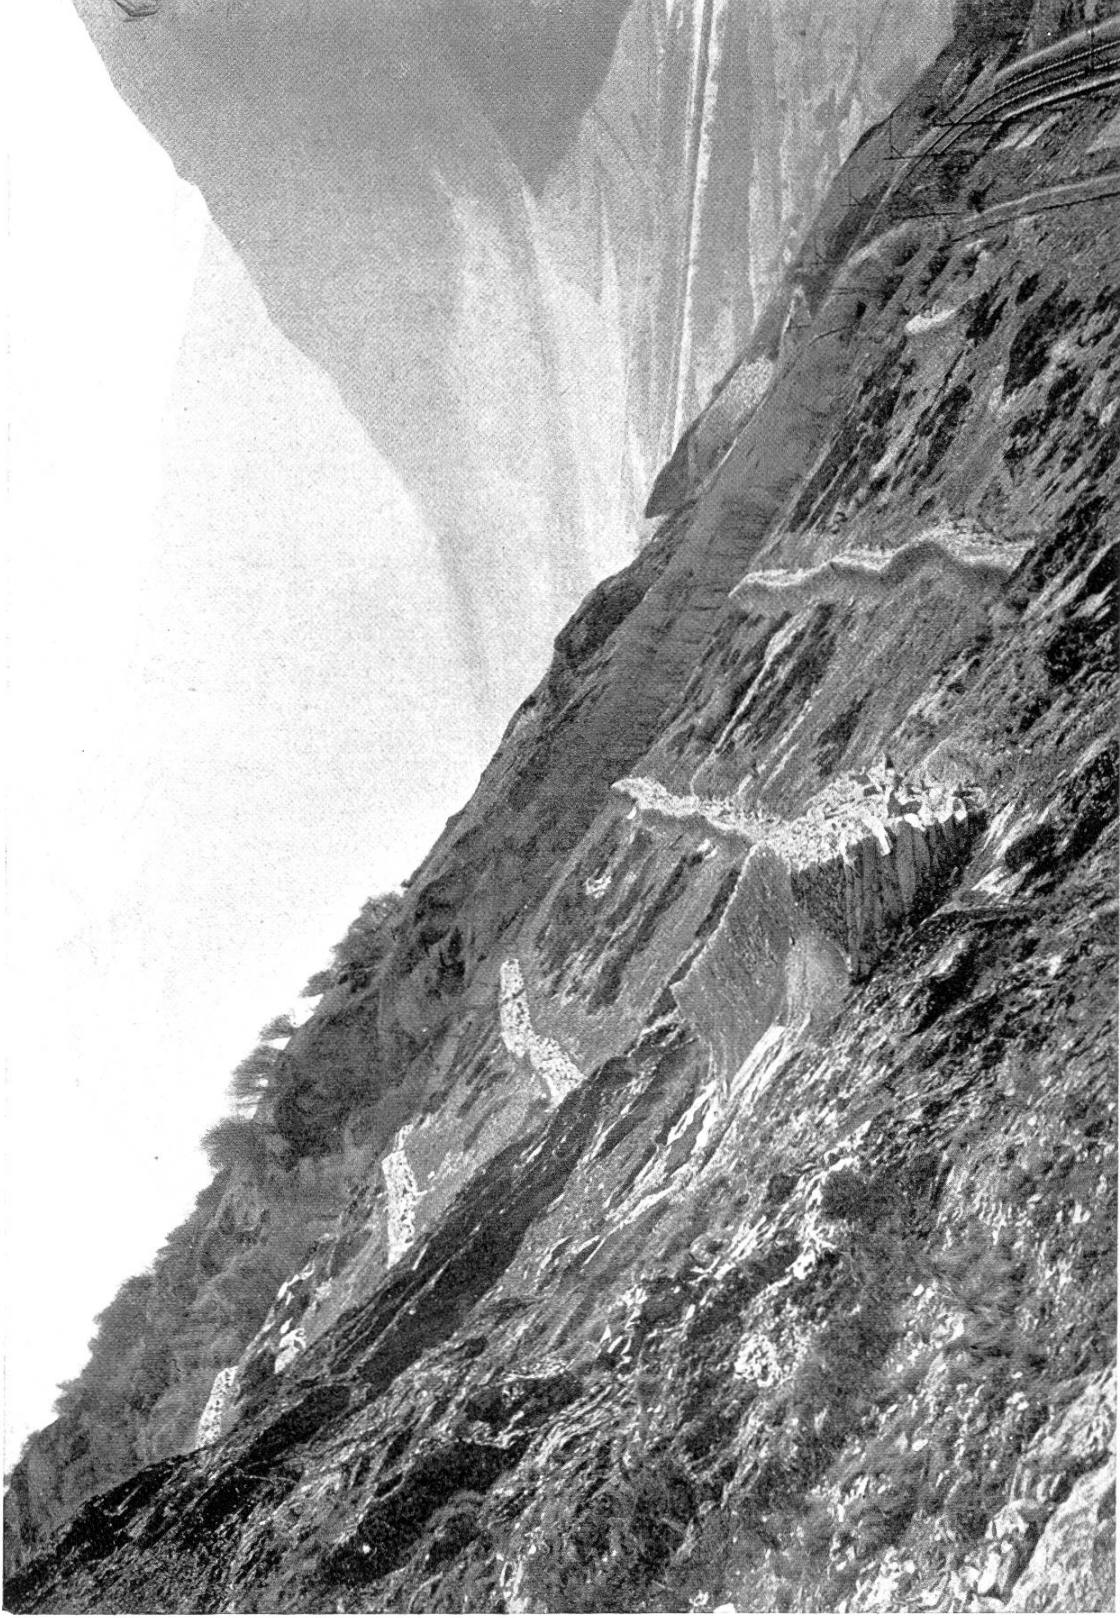
Regelmässig terrassierter Hang an der Lötschbergbahn. Phot. Schneider.
Jeder fallende oder rollende Stein wird abgebremst und von einer Mauer aufgehalten.

Anlässlich der Projektierung wurden mit aller Sorgfalt diejenigen Stellen ausgesucht, an denen von den Mauern eine möglichst grosse Wirkung erwartet werden durfte. So wurden besonders alle Plätze gewählt mit kleinen Erhebungen, geringeren Neigungen im Terrain. Hier sind mit gleicher Mauerhöhe viel grössere nützliche Breiten erreichbar als im gleichmässig steilen Hang. Ueberall da, wo sich dies ohne unverhältnismässig hohe Kosten durchführen liess, sind die Mauern gerade gebaut worden und nicht dem Terrain angeschmiegt, z. B. über ausgesprochene Mulden und Züge. Auch dadurch ist vermehrte nützliche Breite gewonnen worden mit relativ wenig Mehrleistung an Mauerwerk. Besonderes Gewicht wurde stets darauf gelegt, beide Mauerenden an anstehenden Fels oder doch wenigstens an ganz grosse Blöcke anzuschliessen, um vorstehende, steinschlaggefährdete Mauerenden möglichst zu vermeiden. Die Bilder zeigen mit aller Deutlichkeit, wie die Hänge terrassiert wurden.

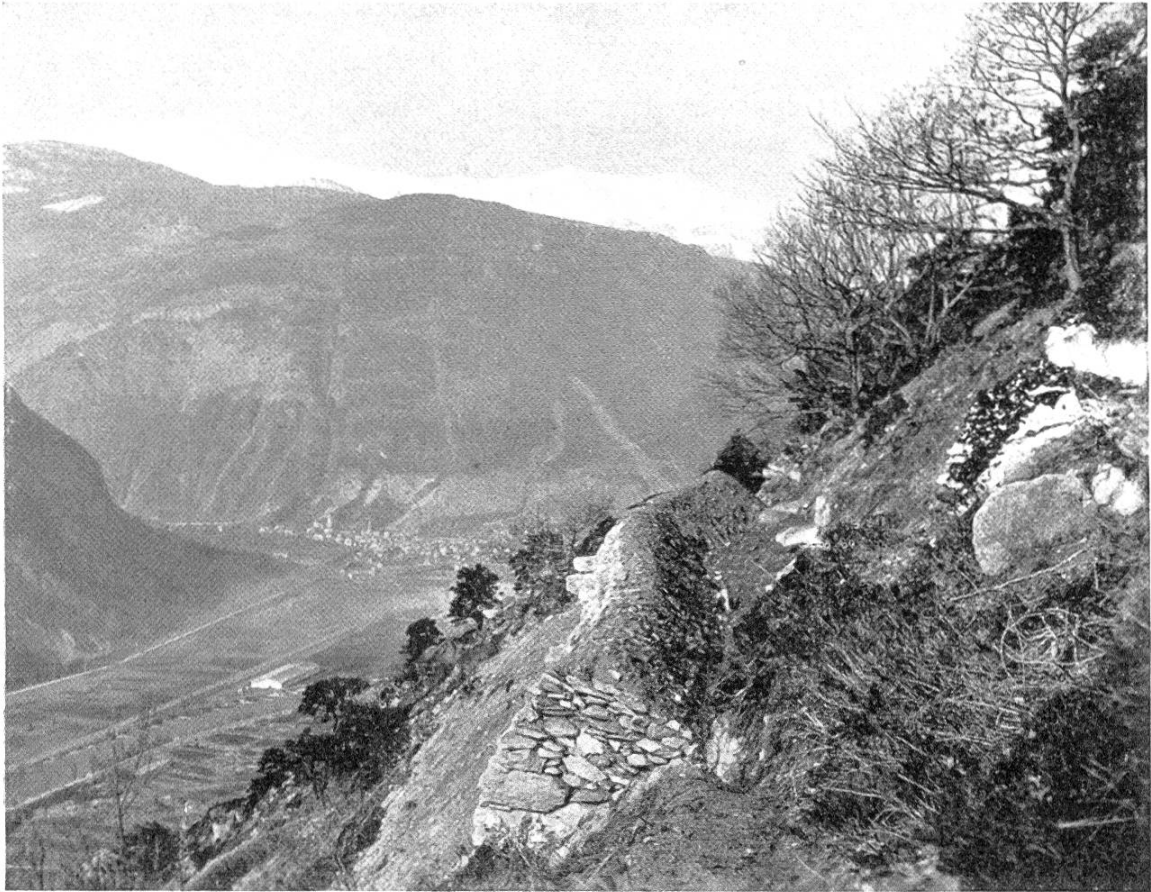
Ueberreste des ehemaligen Waldes. Kleine Depotmauern
und Terrassen.

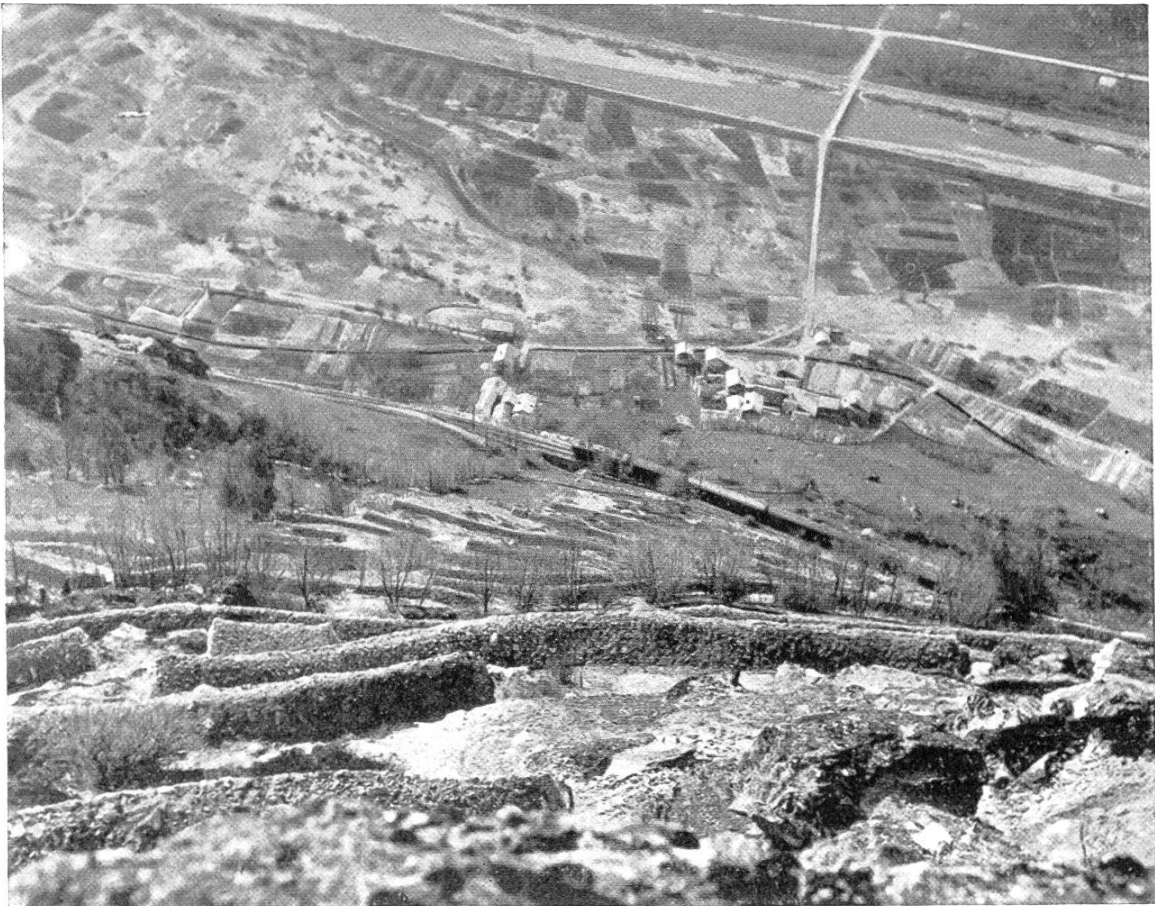
Der terrassierte Hang (schräg abwärts aufgenommen).
