**Artikel:** Drahtgitterwalzen und ihre Anwendung bei Wildbach- und Flussverbauungen

**Autor:** Jungo, J.

## **Drahtgitterwalzen und ihre Anwendung bei Wildbach- und Flussverbauungen.**

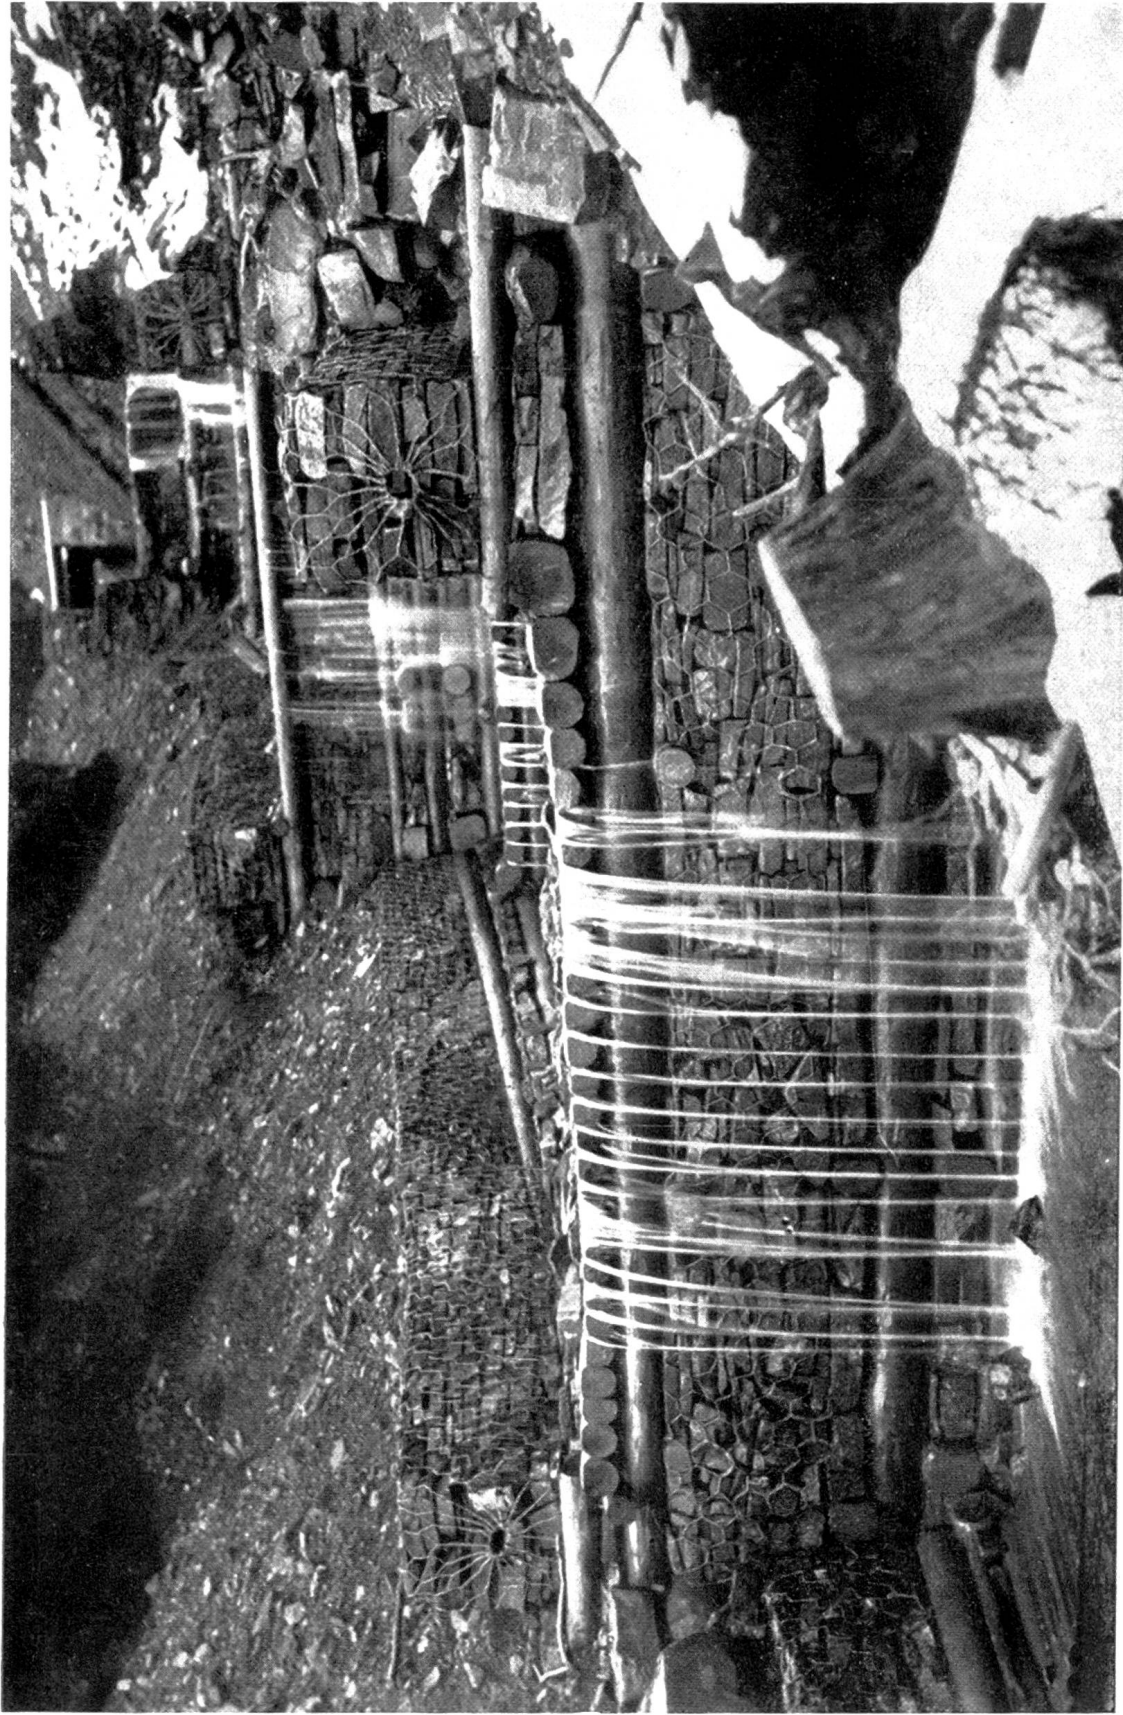
Bild 1.

Höllibach. Kleinere Sperren und Uferfußsicherungen aus vierkantig ausgefüllten Drahtgittersäcken.

Wir haben sie zunächst in der Wildbachverbauung angewendet, und zwar sowohl in Sperren, gemischt mit Holz, als auch im Uferschutz (Bild 1). Um zu verhindern, dass der galvanisierte Gitterdraht durch das Geschiebe beschädigt wird, wird der Überlauf aus Holz erstellt. Selbstverständlich lässt sich dieser auch in Mörtelmauerwerk ausführen, sofern das Material vorhanden ist. Immerhin halten wir dafür, dass in Bächen, die ständig Wasser führen, Holz eher am Platze ist, da beim Mörtelmauerwerk die Gefahr besteht, dass dieses auf der

Die Verbauungen, die wir im Sommer 1935 im Höllibach ausgeführt haben, mussten schon im Gewittersommer 1936 zahlreiche Hochwasser von aussergewöhnlichen Ausmassen über sich ergehen lassen. Während aber in unmittelbarer Nähe seit Jahren bestehende Durchlässe an Wegen und kleine Brücken durch die Hochwasser zerstört wurden, haben unsere « Gittermauern » nicht den geringsten Schaden erlitten.

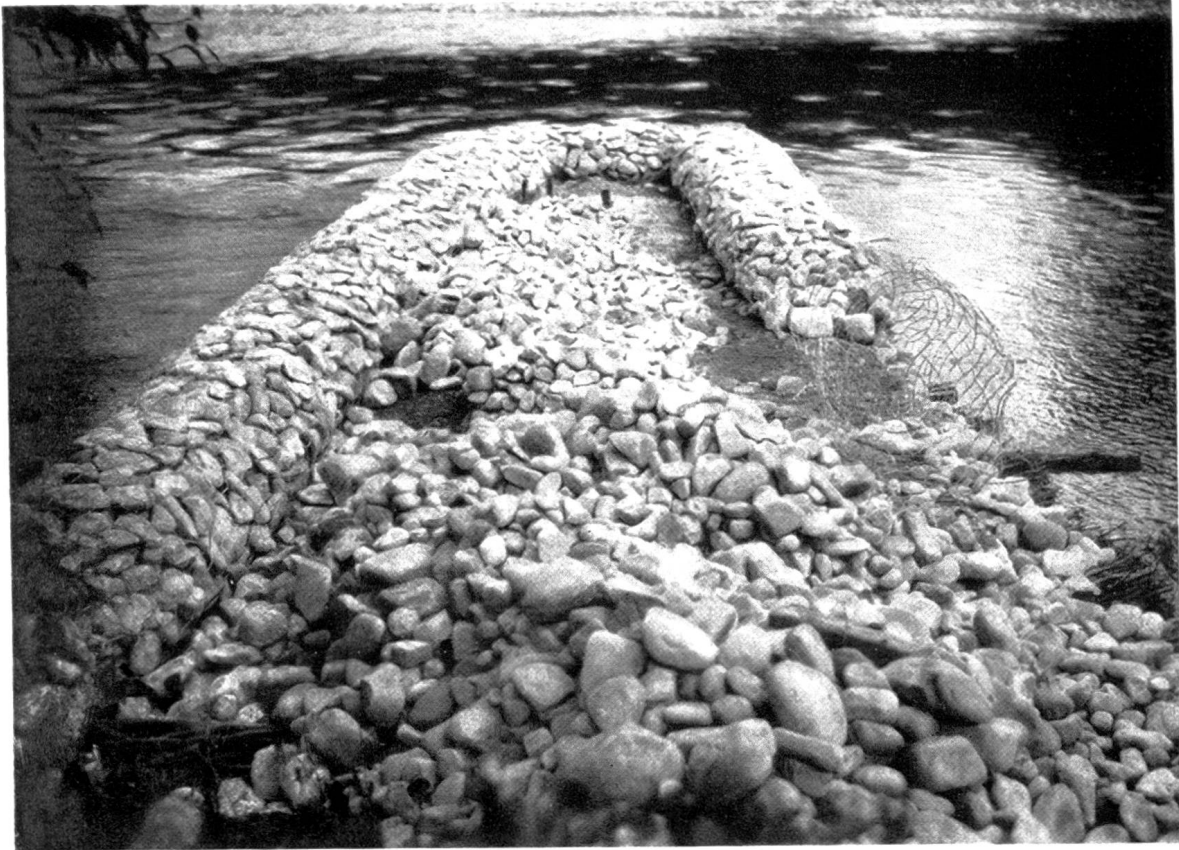
Bild 2.

Der Sporn im Bau. Rechts sind die Faschinen sichtbar. Darauf wird die erste Walzenlage gelegt.

Über den Aufbau geben die nachstehende Querschnittsskizze und Bild 2 näheren Aufschluss. Zur Sicherung der Spitze des Sporns, die der starken Strömung besonders ausgesetzt ist, wurden längs derselben einige Walzen ins Wasser versenkt.

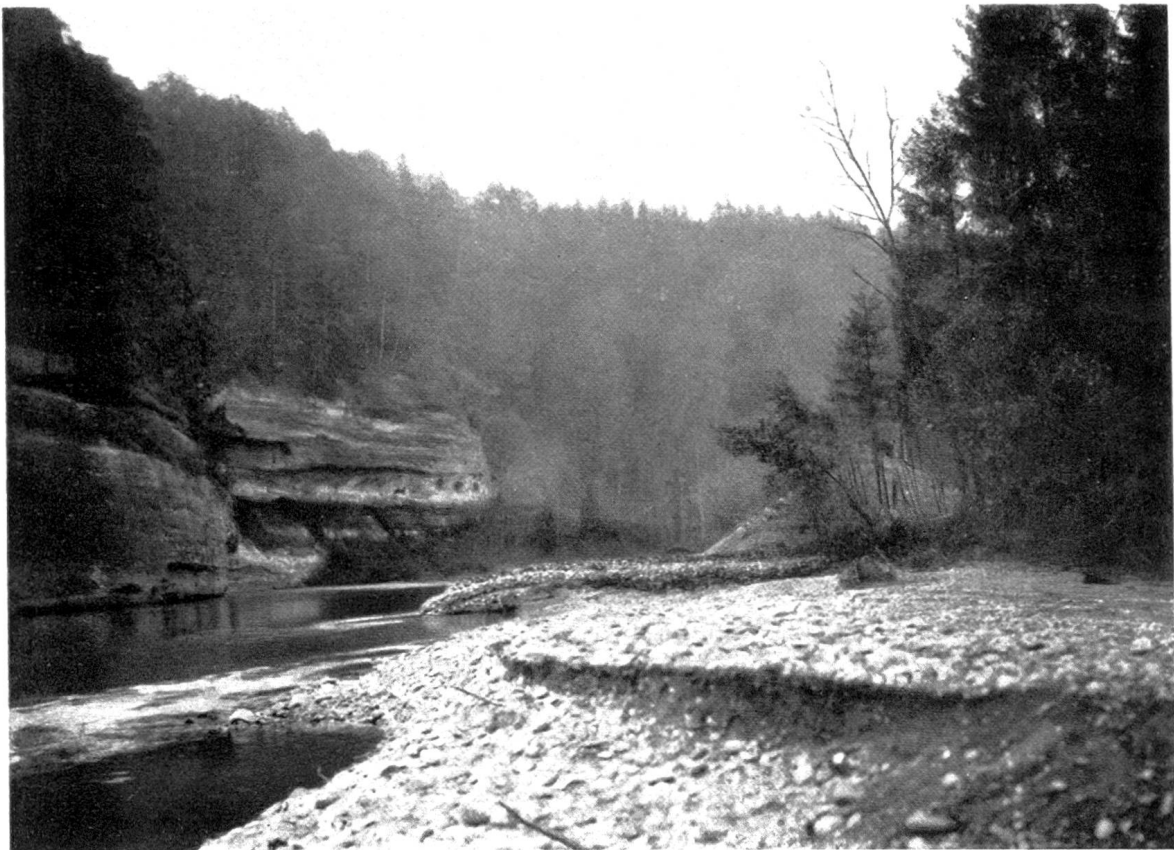
Bild 3.

Nach dem Hochwasser vom 30. Oktober 1935. Ablagerung einer 1,5 m hohen Geschiebebank hinter dem Sporn.

Zwei Wochen nach Vollendung der Arbeit wurde diese einer Belastungsprobe ausgesetzt, wie sie gründlicher kaum hätte gewünscht werden können, nämlich durch das Hochwasser vom 30. Oktober 1935,

das im ganzen Mittel- und Unterlauf der Saane Uferüberschwemmungen bewirkte. Der Sporn hat, obwohl er zeitweise 60 bis 80 cm unter Wasser stand, die Hauptströmung gebrochen und den Damm geschützt. Der Zwischenraum zwischen demselben und dem zu schützenden Damm, der vorher vollständig unter Wasser war, wurde durch eine zirka 1,5 m hohe Schotterbank ausgefüllt (Bild 3). Der Sporn selber wurde in seinem hinteren Teile fast vollständig mit Schutt und Schlamm überführt. Die vom Wasser mitgeführten Baumstämme und Wurzelstöcke haben zwei Maschen des Gitterwerks zerrissen, die aber mit einem Stück galvanisiertem Draht leicht wieder geflickt werden konnten. Im übrigen hat das Werk durch dieses ausserordentlich starke Hochwasser gar keinen Schaden gelitten.
