Zeitschrift: Schweizerische Zeitschrift für Forstwesen = Swiss forestry journal = Journal forestier suisse
Herausgeber: Schweizerischer Forstverein
Band: 128 (1977)
Heft: 6

100 anni di premunizioni valangarie nel Ticino

Di G. Viglezio, Faido

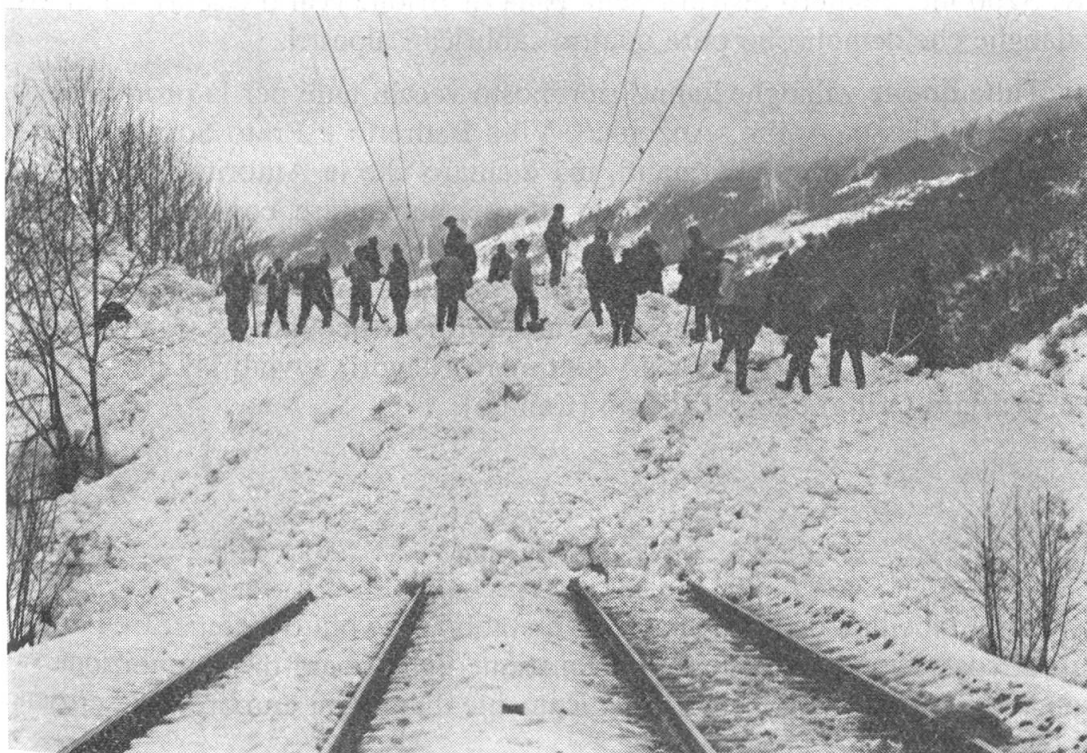
Figura 2. La valanga del vallone del Solco sopra Fiesso, del 10 marzo 1972. Ingombro massiccio della cantonale e della ferrovia
