Artikel: 100 anni di premunizioni valanarie nel Ticino
Autor: Viglezio, G.
DOI: <https://doi.org/10.5169/seals-766832>

100 anni di premunizioni valangarie nel Ticino

Di G. Viglezio, Faido

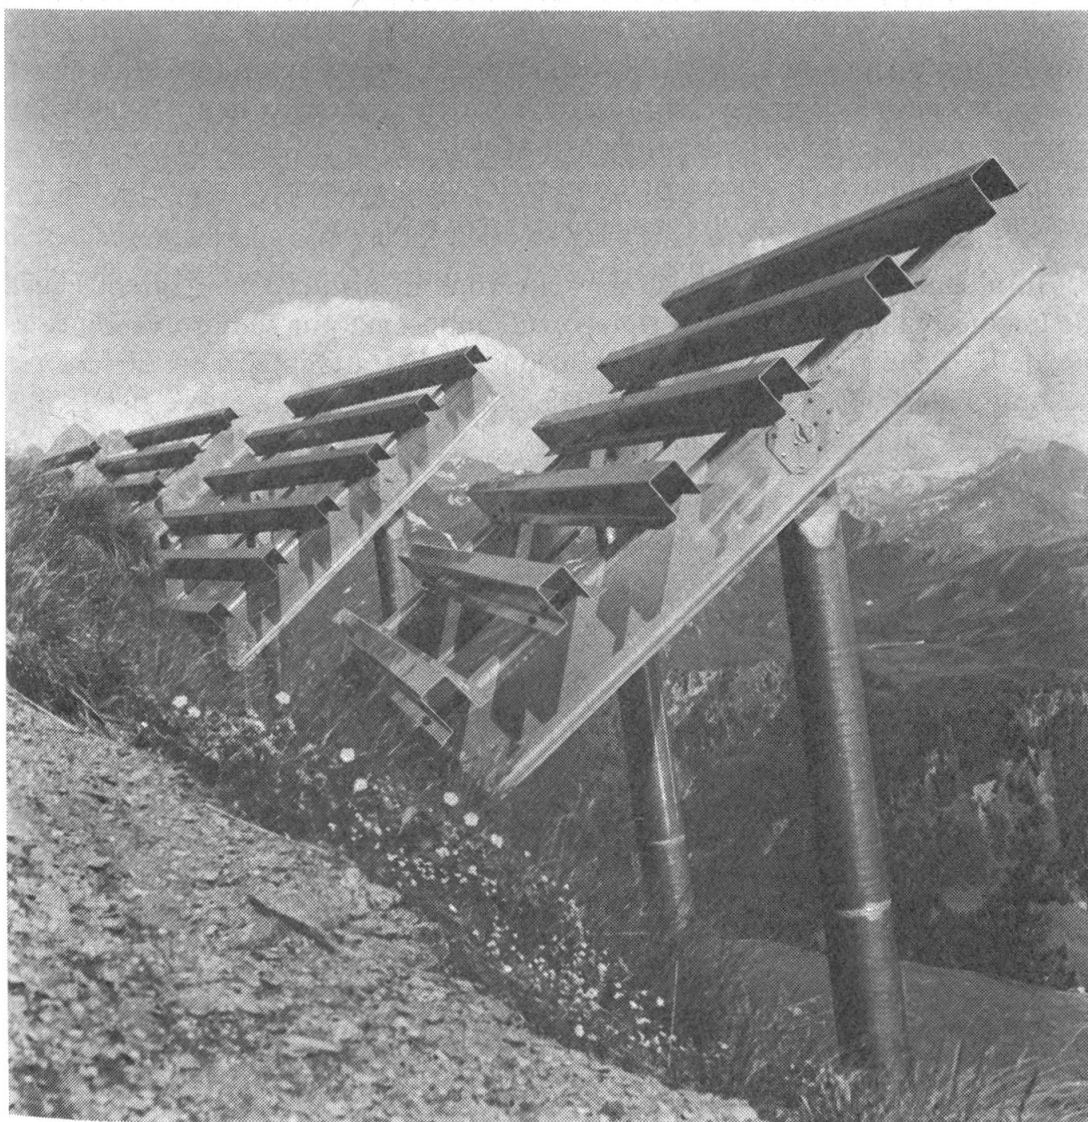
Figura 1. Ponti da neve in lamiera di alluminio sotto la Löita del Pizzo, alla Vallascia di Airolo. Lavori iniziati nel 1952

Se per settant'anni l'azione di trattenuta venne ovunque affidata ai muri a secco, alle palizzate in legno e ai terrazzamenti di vario genere, la cui altezza utile raramente superava il metro e mezzo, le valanghe del 1950/51 dimostrarono ancora una volta l'insufficienza di questi manufatti di fronte a una coltre nevosa il cui spessore variava da tre a quattro metri. Seguendo i nuovi concetti in materia di sistemazioni delle zone di distacco, si pensò in un primo tempo all'erezione di muri ciclopici e successivamente si finì per adottare il nuovo sistema dei sostegni in ferro e legno.

Ponti da neve: costruiti inizialmente con appoggi e sostegni in ferro profilato (travi ad ali larghe) e traverse in legno di castagno o robinia, esercitano la loro azione di trattenuta su uno strato di neve fino a 4 m. Utilizzati a partire dal 1952, sono stati successivamente migliorati e potenziati dopo le esperienze, non sempre felici, fatte con altri materiali (cemento precompresso, leghe leggere). Attualmente le migliori prestazioni sono fornite dai tipi normalizzati interamente in acciaio e con fondazioni prefabbricate o in calcestruzzo armato.

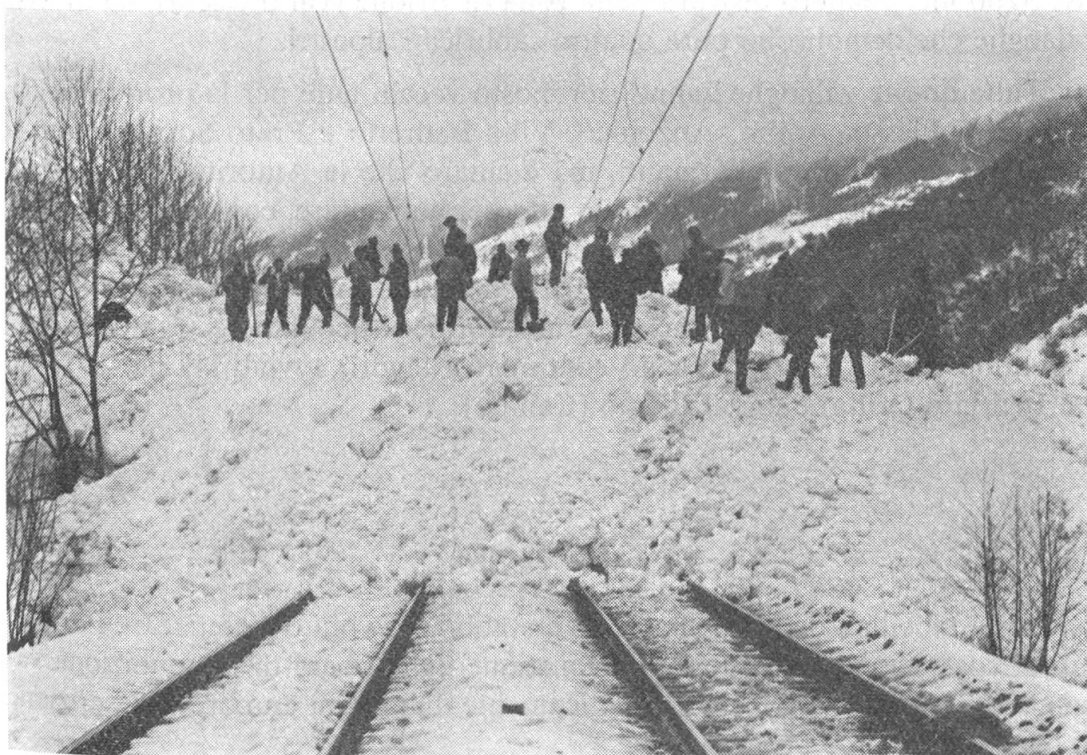
Figura 2. La valanga del vallone del Solco sopra Fiesso, del 10 marzo 1972. Ingombro massiccio della cantonale e della ferrovia

La zona di Fiesso fu pure investita da tutte le parti, ma fortunatamente le diverse valanghe (Garolge, Sot Piota, Solco) si sono limitate ad aprire vasti squarci nei boschi, a parte il danneggiamento di qualche infrastruttura di secondaria importanza. Per fortuna non si ripeté il caso del 10 marzo 1972, quando la valanga del Solco alle 1127 oltrepassò la strada cantonale e la sottostante ferrovia ostruendola su circa 30 metri di lunghezza e quattro di altezza ma senza causare incidenti!
