**Artikel:** Rekonstruktion des "Dietrich"-Gartens in Berlingen

# Rekonstruktion des «Dietrich»-Gartens in Berlingen

## **Rekonstruktion Dietrich-Garten, Berlingen**

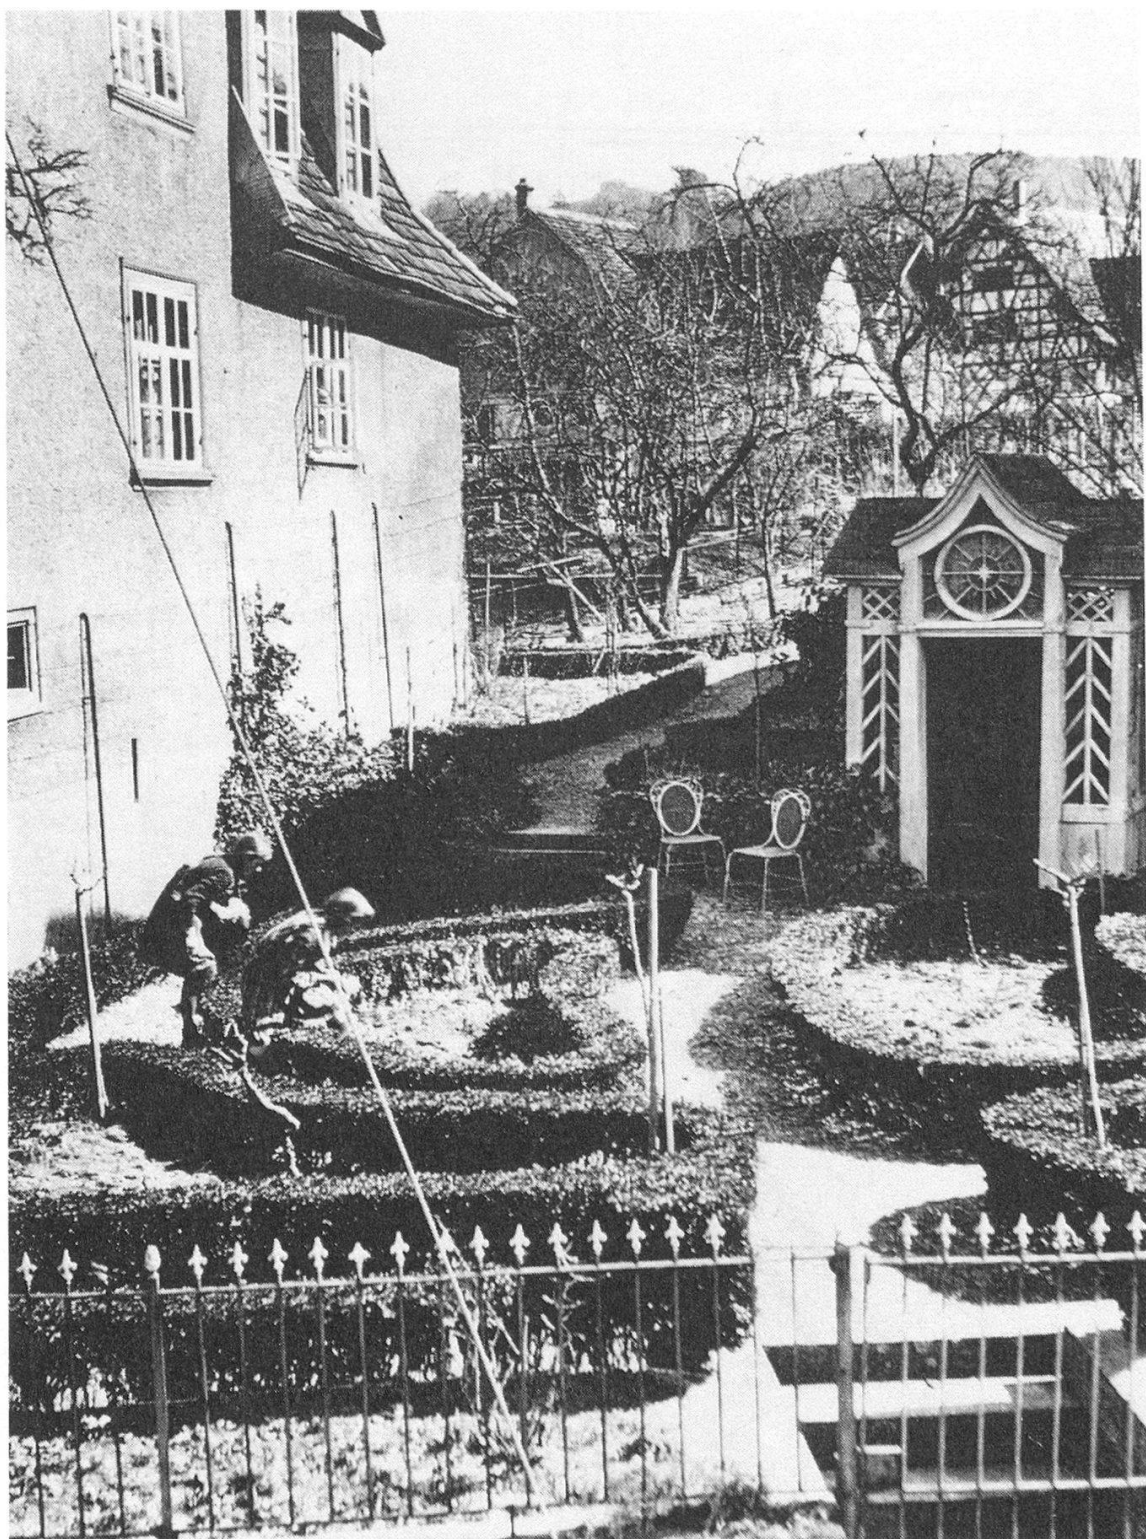
## ZUSTAND CA. 1930

Zustand ca. 1930  
Dietrich-Garten beim Grünen Haus, Berlin

DIETRICH-GARTEN BEIM GRÜNEN HAUS, BERLINEN

Buchseinfassung " 1941
- 1 Obstbäume " ~ 1950
- 2 Tanne " ~ 1930  
Seit 1930 Blütenstrauch
- 3 Schnellwachsender Baum  
Seit ~ 1928 entfernt ~ 1938

- 4 Flieder entfernt ~ 1938  
Seit 1926 Blutpflaume
- 5 Seit 1926 Tanne entfernt ~ 1990
- 6 Grosser Baum " ~ 1940
- 7 Flieder " ~ 1925  
Seit 1925 Forsythia " ~ 1941  
Flieder " ~ 1970

- 8 Rosenbäumchen mit wechselnden  
Standorten entfernt ~ 1941
- 9 Kletterrosen 1936
- 10 Efeu an der Fassade
- 11 Reben entfernt ~ 1940
- 12 Glycinie
- 13 Kletterrosen am Rosenbogen  
Seit ~ 1925 entfernt 1926  
Seit 1930 " 1932

- 14 Böschung mit Tuffsteinen  
entfernt und ersetzt durch  
Granitmuster 1941
- 15 Böschung mit Tuffsteinen  
Efeu und Hortensien
- A Stauden entfernt ~ 1950

- B Stauden " ~ 1970
- C Wechselnde Stauden " ~ 1941
- D 1925: Tulpen, 1931 Rosenbäumchen  
1940: Gräser? entfernt ~ 1941
- E 1925: Taglilien, 1936: Tulpen  
1939: Rosen entfernt ~ 1941

- F Stauden, Hosta bei Treppe
- G 1925: Iris ab 1941 wechselnd  
entfernt ~ 1970

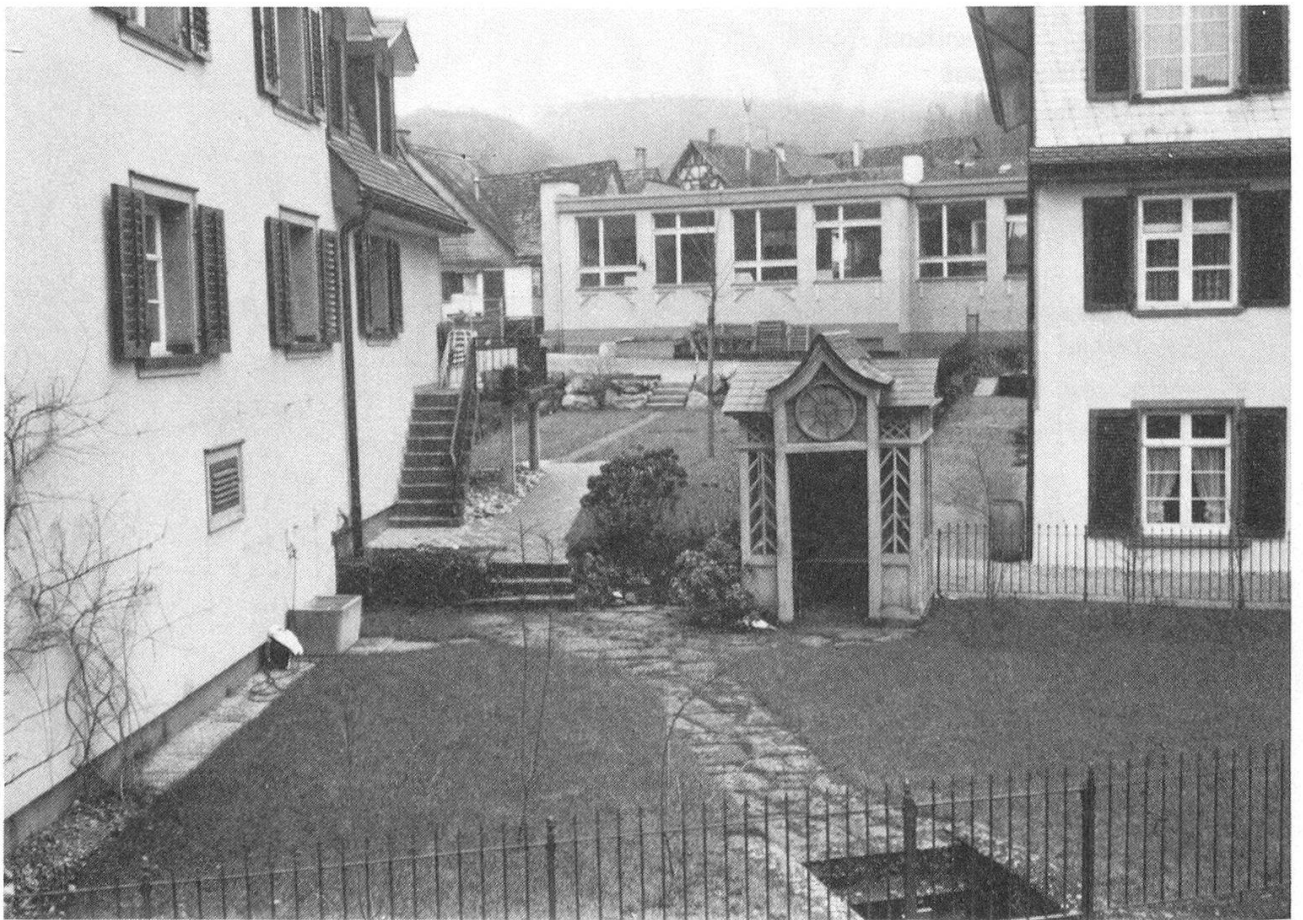
Fotografie U. Vogt Januar 1996  
Heutiger Zustand

Der Garten ist vom Strassenraum her sehr gut einsehbar. Er wird von einer Mauer mit Eisenzaun begrenzt. Durch ein Eisentor ist es mög-

lich, wie zu Dietrichs Zeiten, vom Strassenraum aus über drei Stufen auf das höhergelegene Niveau des Gartens zu gelangen. Vor der gut erhaltenen, hölzernen Gartenlaube liegt eine gepflegte Rasenfläche, welche durch einen seit mehreren Jahren mit Granitmosaik bedeckten Weg unterteilt ist. Die Gartenlaube, eine sehr gut erhaltene Holzkonstruktion ca. 1900, innen mit einer Klappbank ausgestattet und mit quadratischen Sandsteinplatten ausgelegt, ist baulich unverändert am ursprünglichen Standort belassen worden. Die westlichen und nördlichen Randpartien des Garten sind in jüngster Zeit durch Neupflanzungen von Gehölzen wie Feldahorn und Rotdorn ergänzt und umgestaltet worden. Der Vorgarten des Grünen Hauses wird gut gepflegt, ohne von den Bewohnern der Liegenschaft sonst genutzt zu werden. Der heutige Besitzer des Dietrich-Gartens ist geneigt, den Vorgarten wieder in seinem ursprünglichen Zustand erstellen zu lassen, sofern für ihn keine Nachteile und Kosten entstehen.
