**Artikel:** Die Befestigungen der Stadt Zug im ausgehenden Mittelalter : von (Leitungs)gräben und (Stadt)mauern

**Autor:** Rothkegel, Rüdiger

# Die Befestigungen der Stadt Zug im ausgehenden Mittelalter: Von (Leitungs)gräben und (Stadt)mauern

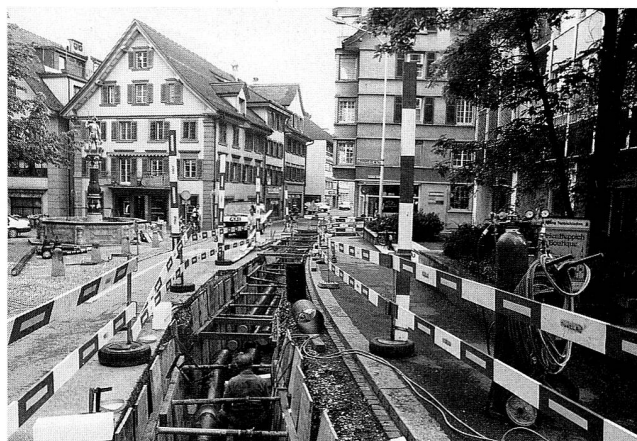
Abb. 1  
Zug, Zeughausgasse. Blick Richtung Norden auf geöffneten Leitungsgräben, 1990. Das Foto illustriert eindrücklich die Schwierigkeiten archäologischer Untersuchungen bei derartigen Bauarbeiten.

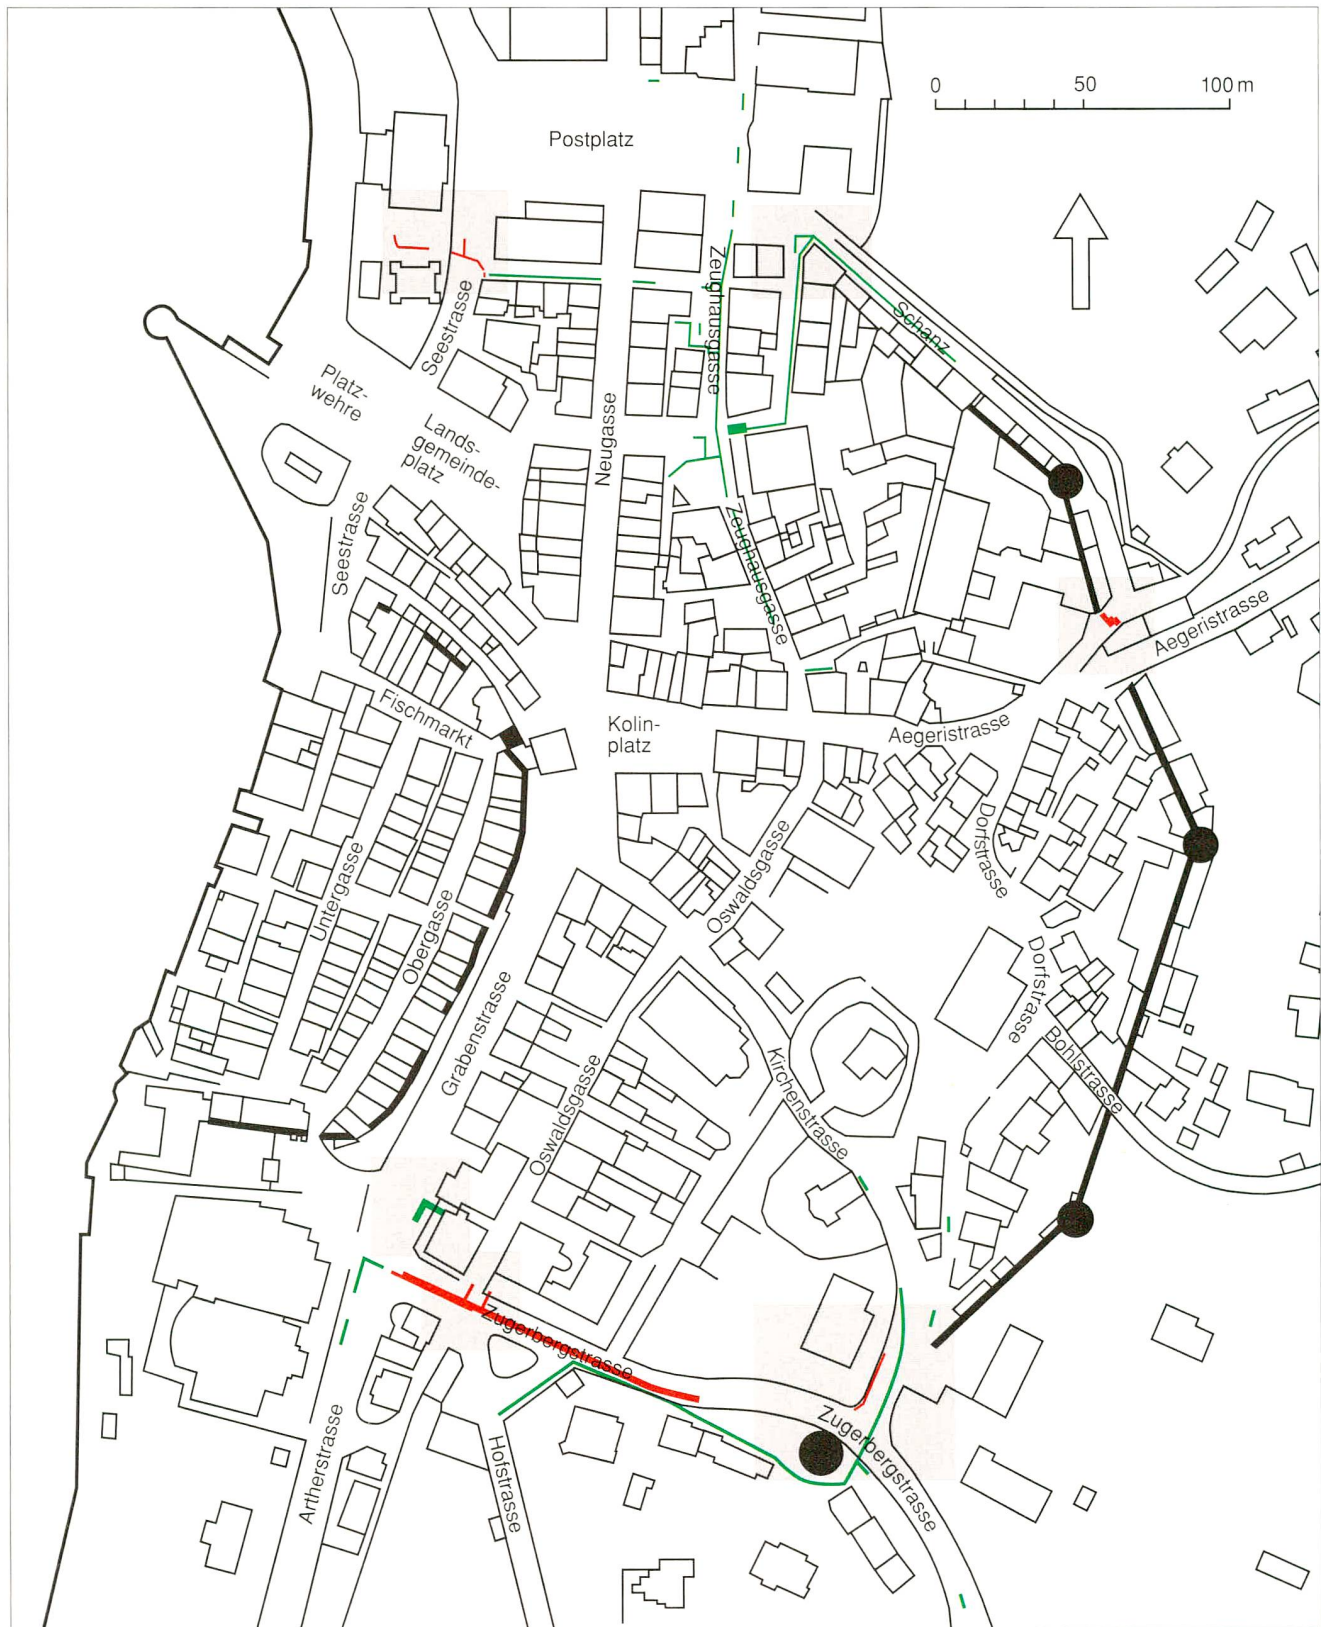
Abb. 2

Stadt Zug, Altstadt. Ausschnitt des aktuellen Stadtplanes mit den erhaltenen beziehungsweise bekannten Resten der inneren Altstadtmauer sowie den noch vorhandenen Teilen (Mauerabschnitte und Türme) der äusseren Stadtbefestigung. Eingetragen sind in Auswahl die bis 1991 beobachteten Leitungsrinnen; gerastert sind die Bereiche, die im folgenden einzeln erörtert werden. M. 1:2500.

Bereits der Blick auf die aktuelle städtebauliche Situation (Abb. 2) erweist bis heute die Trennung des Altstadtareales in zwei Bereiche. Zunächst den direkt am Ufer des Zugersees gelegenen Teil der Altstadt, die heute von Goldgasse, Grabenstrasse und Liebfrauenkapelle begrenzt wird; sodann ein vielfach grösseres Stadtgebiet, dessen teilweise noch erhaltene Befestigungselemente ein besonders nach Osten und Norden weit ausgreifendes Terrain begrenzen.

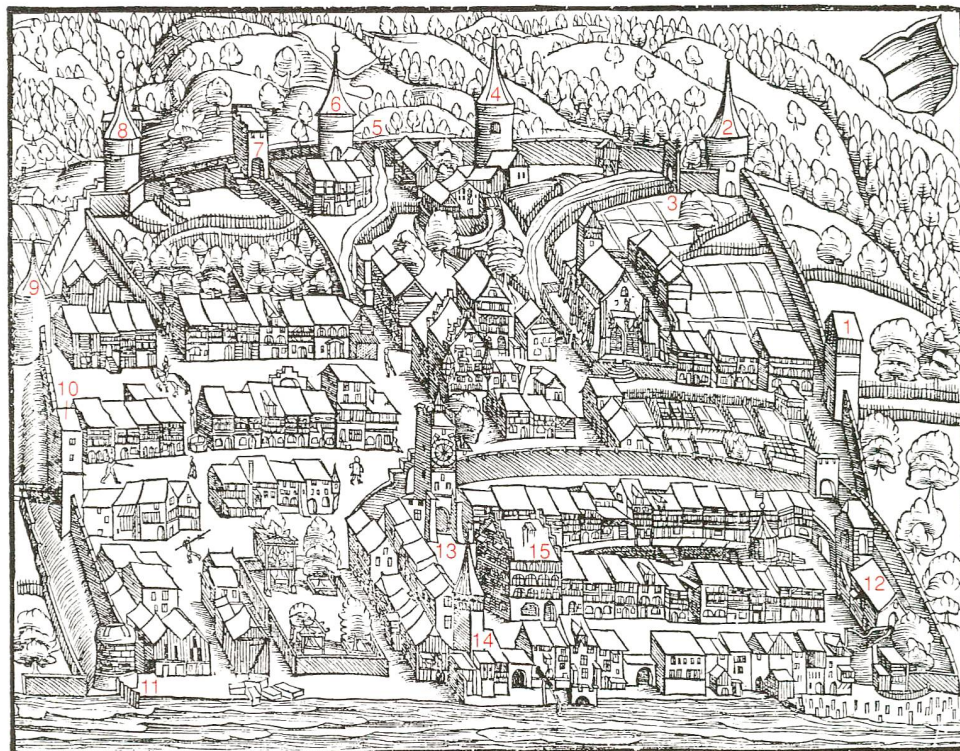
Abb. 3

Zug. Ansicht der Stadt Zug in der Chronik des Johannes Stumpf 1547; Original 13,2 x 17 cm.  
1 Oberwiltor. 2 Pulverturm.  
3 Michaelstörli. 4 Huwilturm.  
5 Mühleletor. 6 Knopfliturm.  
7 Löbermtor. 8 Kapuzinerturm.  
9 Geissweidurm. 10 Neu- oder Baarertor. 11 Salzbüchsliturm.  
12 Liebfrauenkapelle. 13 Zyturm.  
14 Keibenturm. 15 Rathaus.

Die Ansicht bei Stumpf (Abb. 3) zeigt einen rechteckigen Turm, dessen Bogendurchgang von aussen her über eine wohl hölzerne Brücke zu durchqueren war, die den vorgelagerten Graben überspannte; im Aufgehenden folgen zwei Obergeschosse mit rechteckigen Öffnungen, die von einem Satteldach überdeckt sind. Gut die Hälfte der Grundfläche des Tores steht innerhalb der Stadtmauer, der Rest reicht aussen in den Graben hinein. Der Landtwing-Plan (Abb. 4) gibt einen quadratischen Grundriss an, der grossteils vor der Stadtmauer liegt; auch hier erfolgt der Zugang von Norden her über eine Brücke, der zudem zwei zwingerartige Zangenmauern vorgelagert sind. Weitere Ansichten zeigen darüberhinaus das Tor mal komplett vor der Stadtmauer, mal gesamthaft auf Stadtgebiet gelegen.<sup>77</sup>

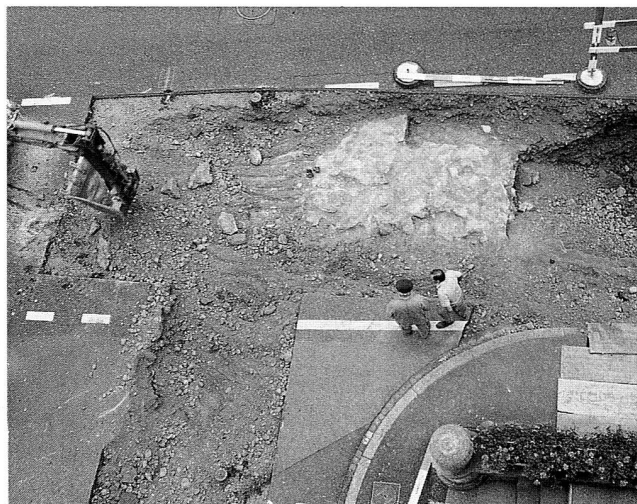
Abb. 5  
Zug, Oberwilertor. Blick auf die geöffnete Zugerbergstrasse von Norden, 1983. Bildmitte Mauerreste von Stadtmauer (rechts) und Oberwilertor (links).

Bis wenige Dezimeter unter den Strassenbelag, dessen Oberkante auf circa 427,0 m über Meer liegt, konnte ein Teil der Stadtmauer sowie des Winkels, der diese mit dem vermutlichen Fundament der Westseite des Oberwilertores bildete, festgestellt werden. Die Mauern waren aus gemörtelten Bruch- und Lesesteinen errichtet, wobei anhand der feststellbaren Mauerfluchten das Torfundament hier die beachtliche Dicke von gut 2,5 m aufwies. Aufgrund fehlender Untersuchungsmöglichkeiten vor Abbruch dieser (überwiegend schlecht erhaltenen) Reste, waren leider keine eindeutigen Aussagen zu möglichen Baunähten zu erlangen, die Hinweise zum Bauablauf von Mauer und Tor hätten erbringen können.

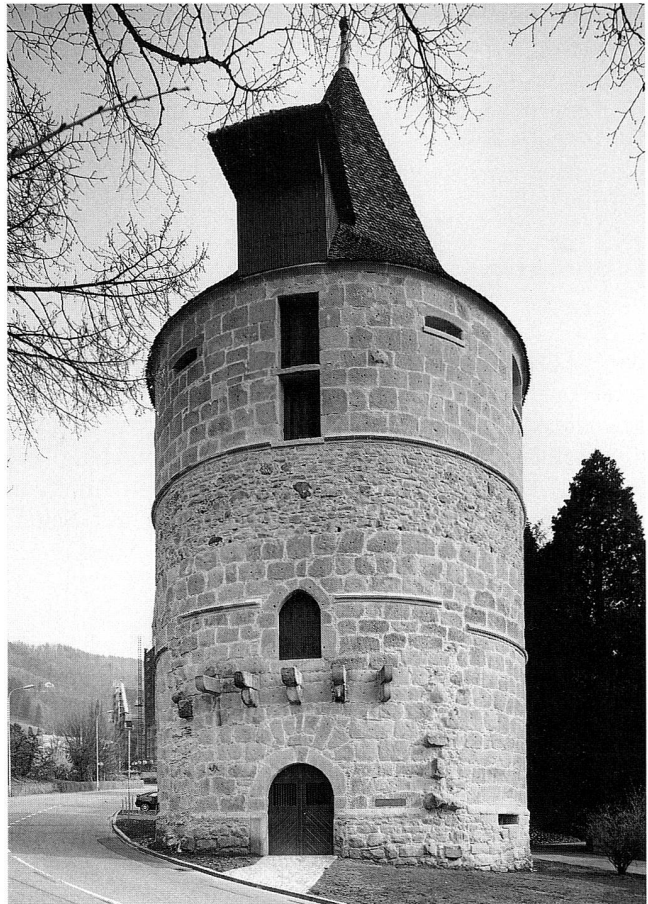
Abb. 8  
Zug, Pulverturm. Ansicht von Nordwesten; Zustand 1992.

Ansatzstellen der Stadtmauer sichtbar geblieben, in Richtung Westen zum besprochenen Oberwiler- tor, nach Norden zum Michaelstörli (Abb. 8). Die Mauerabzweigung Richtung Norden konnte zudem 1991 bei einem direkt am Pulverturm vorbeiführenden Leitungsgraben im Boden freigelegt werden, wobei durch entsprechende Einmessungen die Mauerfluchten überprüft und (wie bereits angenommen) bestätigt werden konnten (Abb. 10).

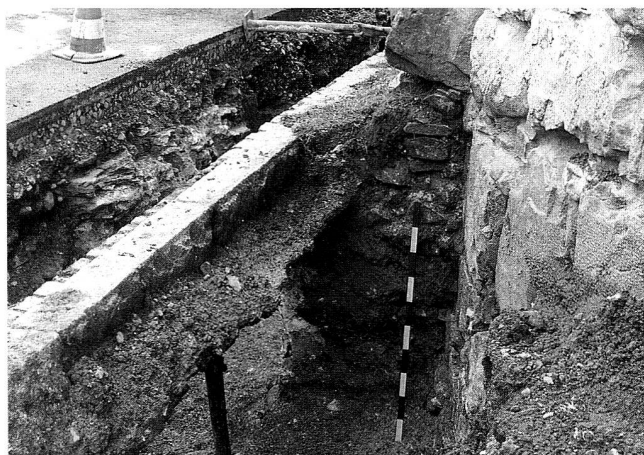
Abb. 10  
Zug, Pulverturm. Blick Richtung Osten an den Pulverturm, Leitungsbauarbeiten 1991. Rechts Pulverturm mit freigelegtem nördlichen Maueransatz, links Fortsetzung Stadtmauer gegen Norden.

In diesem Rahmen von Interesse ist zunächst der westliche Maueransatz, der die 1983 beziehungsweise 1988 festgestellte Flucht aufnimmt und somit die dort gemachten Beobachtungen bestätigt. Sodann muss auch für diesen Turm die grosse Dimensionierung festgehalten werden; ein Durchmesser von knapp 14 m (aussen) beziehungsweise 8,5 m (innen) sowie eine Mauerdicke, die von (mindestens) 2,7 m im Aufgehenden auf 1,8 m abnimmt,<sup>25</sup> relativieren insgesamt jedoch auch die für das Oberwilertor gemachten Angaben.

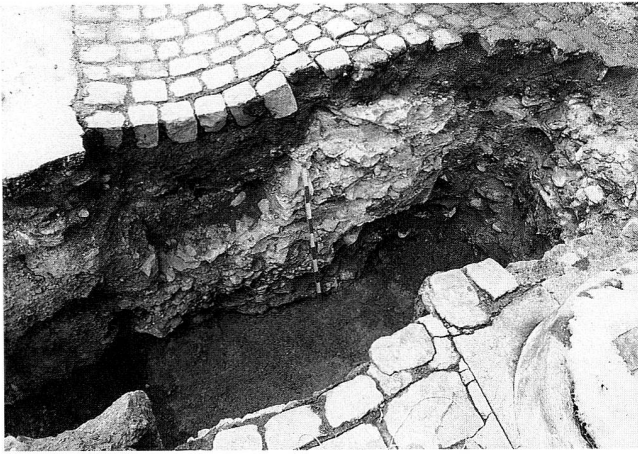
Abb. 19  
Zug, Löberntor. Ansicht der Nordostecke der südöstlichen Flanke mit der 1986 angetroffenen Läufer-Binder-Quadrierung aus Bossenquadern; Blick von Nordosten.

Somit lässt sich also für eine Torflanke (nämlich die südöstliche) die Nordostfront komplett, die Nordwestbeziehungsweise Südostflucht zum Teil im aufgehenden Bestand gesichert bestimmen. Der Fundamentbereich an der Nordwestseite sprang hier zirka 0,8 m vor. Ob der ungefähr in der Mitte dieses Fundamentteiles feststellbare, leicht vorkragende Absatz die Flucht eines weiter nach Nordwesten ziehenden Fundamentstreifens vorgab, kann nur vermutet werden. Schliesslich gab der im Nordosten vorspringende, nur teilweise dokumentierte Mauerstreifen (Abb. 17, 3) die Flucht einer Stützmauer vor, die zur ursprünglichen Fallbrücke gehört haben dürfte. Der isoliert stehende Mauerklotz (Abb. 17, 4) muss demgegenüber wohl im Zusammenhang mit der jüngeren, stationären Brücke gesehen werden.

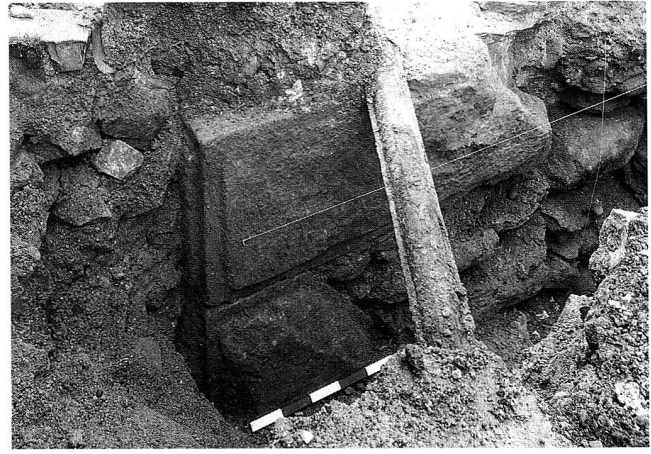
Abb. 20  
Zug, Löberntor. Ansicht des Nordwestendes des Südprofiles, 1986 (vergleiche auch Abbildungen 17 und 18).

Einige Meter weiter nordwestlich hatten sich sodann die abgetreppten Fundamentreste der zweiten Torflanke erhalten (Abb. 20).

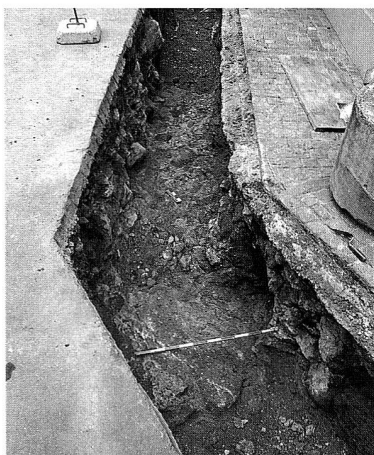
Abb. 25

Zug, Geissweid und St. Antonsgasse. Blick von Süden auf die 1990 festgestellte, abgewinkelte Mauerfront (Innen-seite Stadtmauer) in der St. Antonsgasse. Foto nach Teilentfernung des Befundes für Leitungsarbeiten.

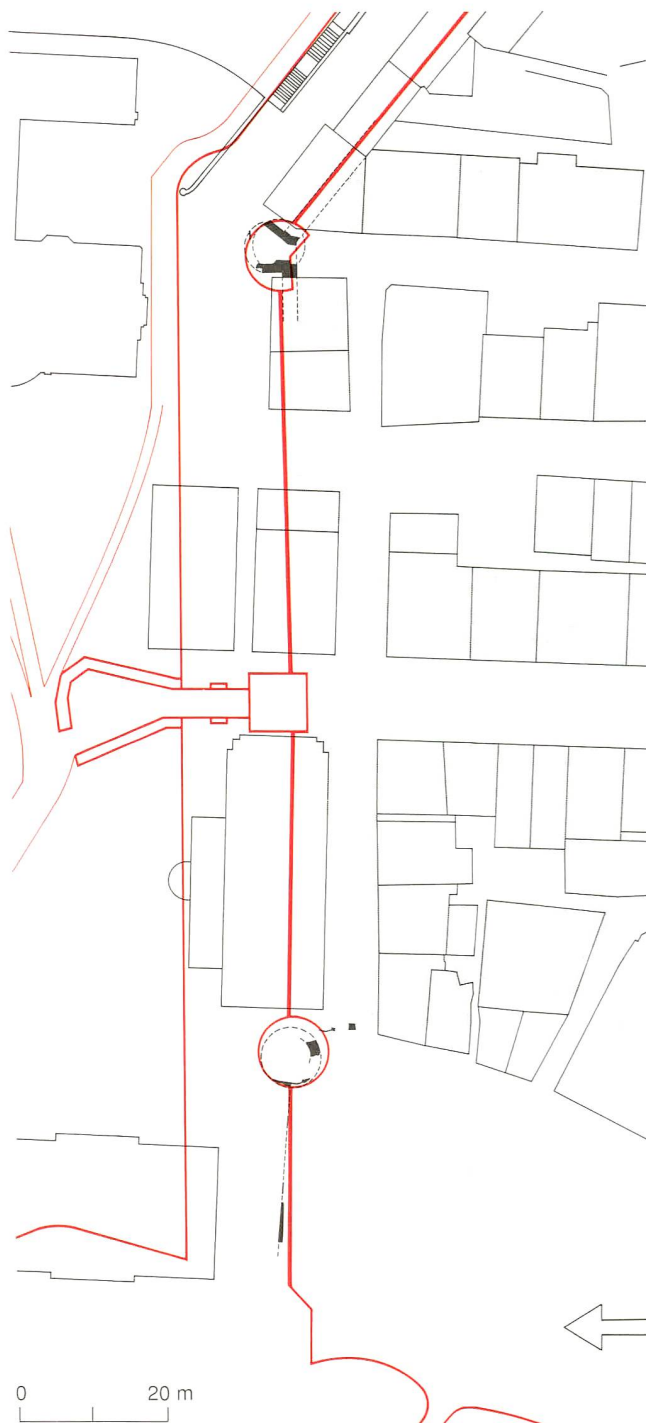
Abb. 27  
Zug, Geissweidurm und Salzbüchsliturm. Ausschnitt des aktuellen Katasterplanes. Hineinprojiziert sind die Angaben des Landtwing-Planes bezüglich der Lagen der nördlichen Befestigungsteile, der nach Süden anschliessenden Bebauung sowie des Uferverlaufes; ebenfalls eingetragen sind die entsprechenden Befunde im Bereich des Geissweidturmes und des Salzbüchsliturses sowie die davon abgeleiteten Rekonstruktionen. M. 1:1000.

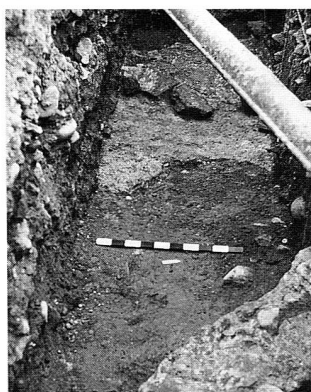
Abb. 30  
Zug, Salzbüchsliturm. Blick von Osten auf den 1987 angetroffenen Fundamentrest an der Südwestseite des Salzbüchsliturses (unten rechts; vgl. Abb. 28, 2.) Oben die teils verstürzten Mauer- beziehungsweise Mörtelreste vom Schänzli am See (vgl. Abb. 28, 8).

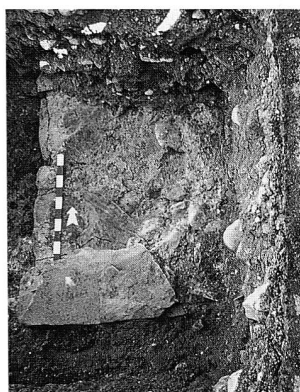
Abb. 31  
Zug, Salzbüchsliturm. Blick von Süden auf die 1987 südlich des Salzbüchsliturses angetroffene Mauerecke (vgl. Abb. 28, 10).
