Artikel: Une maison médiévale : en façade
Autor: Bourgarel, Gilles
DOI: <https://doi.org/10.5169/seals-1035982>

UNE MAISON MÉDIÉVALE, EN FAÇADE

Gilles Bourgarel

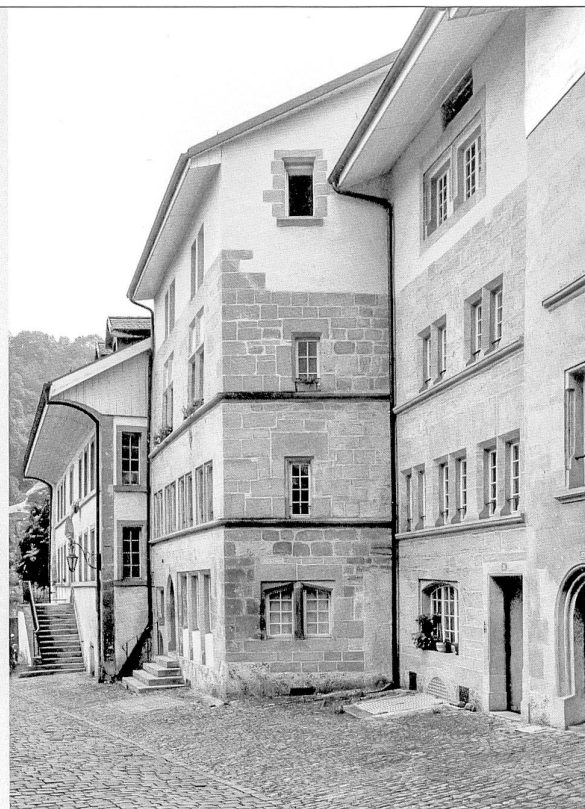
Vue de l'angle nord-ouest avec la façade pignon. Le décrochement de la maison sur l'alignement correspond-il à une nouvelle étape de développement du quartier, au-delà d'une hypothétique première enceinte orientale de l'Auge?

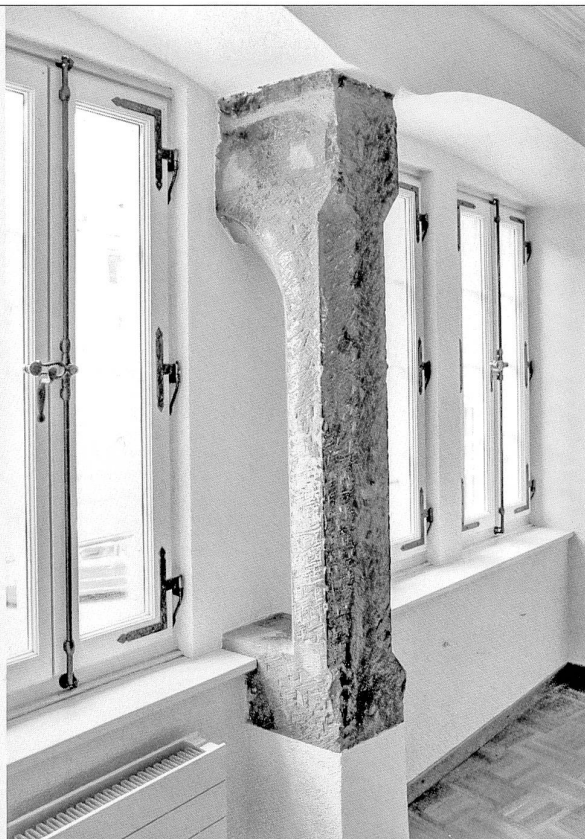
Colonne de trumeau du 1^{er} étage, vers 1400, la plus ancienne de tous les exemples connus sur le Plateau suisse

retombant directement sur le cordon mouluré d'un bandeau et d'un talon très marqué au premier étage, puis au-dessus, un chanfrein amorti par un congé concave sur un cordon identique à celui du niveau inférieur. Groupées par paires, les fenêtres géminées sont contrebutées à l'intérieur d'une colonne de trumeau octogonale dont la partie supérieure s'évase en arc-boutant. Les colonnes de trumeau sont bien répandues sur le Plateau suisse mais tous les exemples connus remontent au XVI^e siècle et la colonne est toujours séparée de son linteau qui pénètre dans la façade pour assurer la liaison entre les parements. Le type de colonne de trumeau visible au Petit-Saint-Jean 37 n'a pas d'équivalent ailleurs, d'où son très grand intérêt.

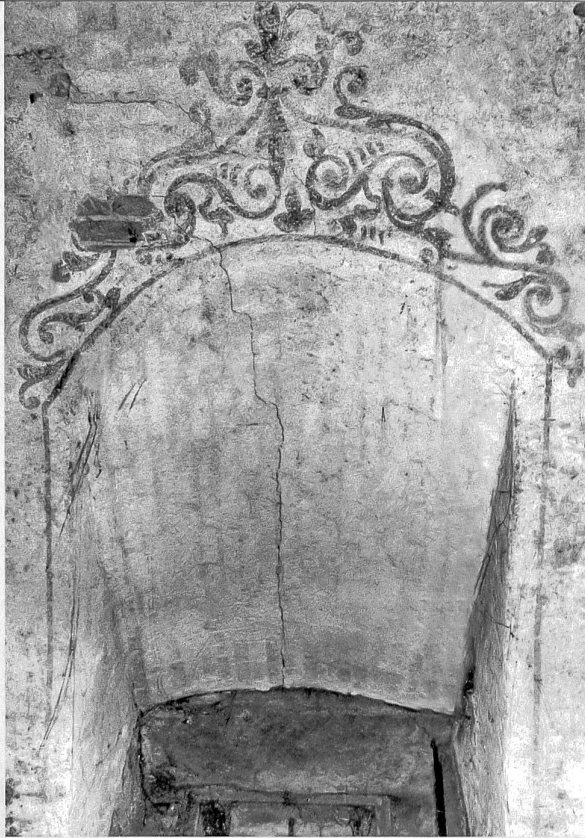
Décor peint à rinceaux et motifs stylisés, au soupirail nord de la cave, 1588

avec notamment un encadrement de soupirail Renaissance, à rinceaux et motifs stylisés, et un cartouche de même style au sommet de la voûte portant le monogramme IHS accompagné du millésime «1588».

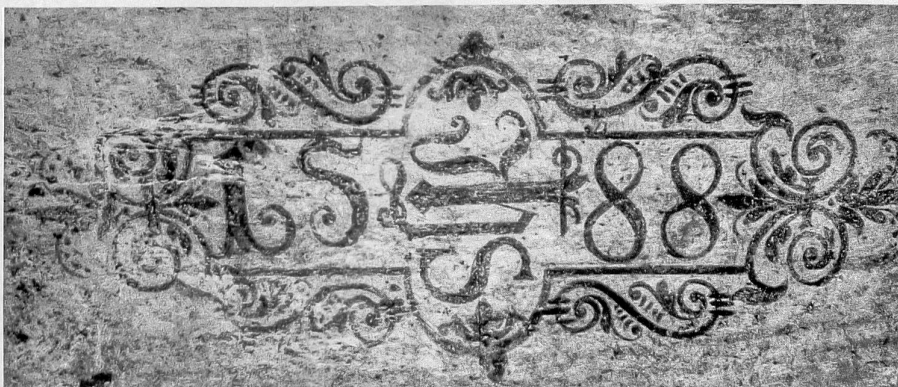
Le cartouche Renaissance millésimé, au sommet de la voûte de la cave

La reconstruction complète de l'intérieur a débuté en 1588 – et non en 1539 comme le laissait supposer la date peinte au-dessus de la porte d'entrée⁶ – par le couvrement de la cave avec une voûte de briques, crépie et rehaussée d'un décor ornemental Renaissance.

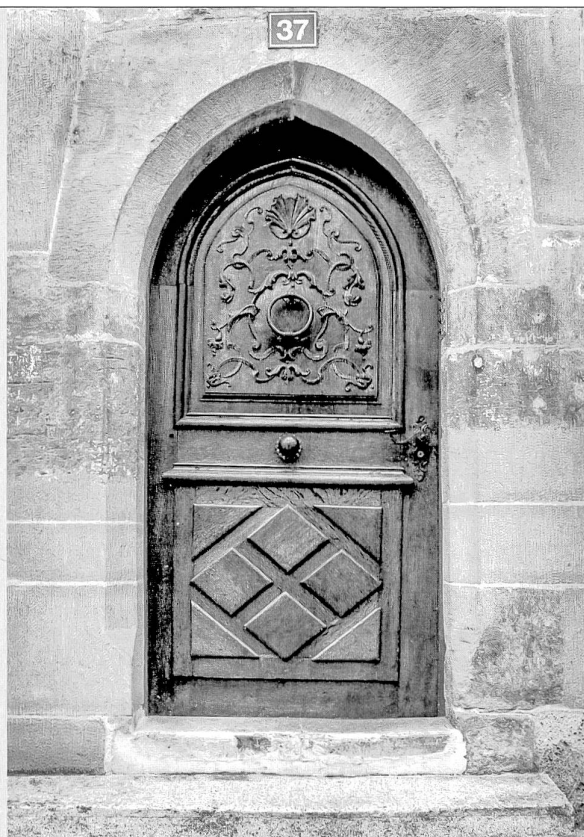
La porte d'entrée, des années 1740, avec ses ornements Régence

Les siècles suivants n'ont pas laissé beaucoup de traces si ce n'est l'ajout de cloisons pour subdiviser les grandes pièces sur rue. La qualité de la porte d'entrée n'a pas échappé aux spécialistes¹⁰, en particulier son panneau supérieur au décor Régence, des années 1740. Son motif caractéristique, le «Bandlwerk» (jeu de bandes), l'apparente à une série de portes

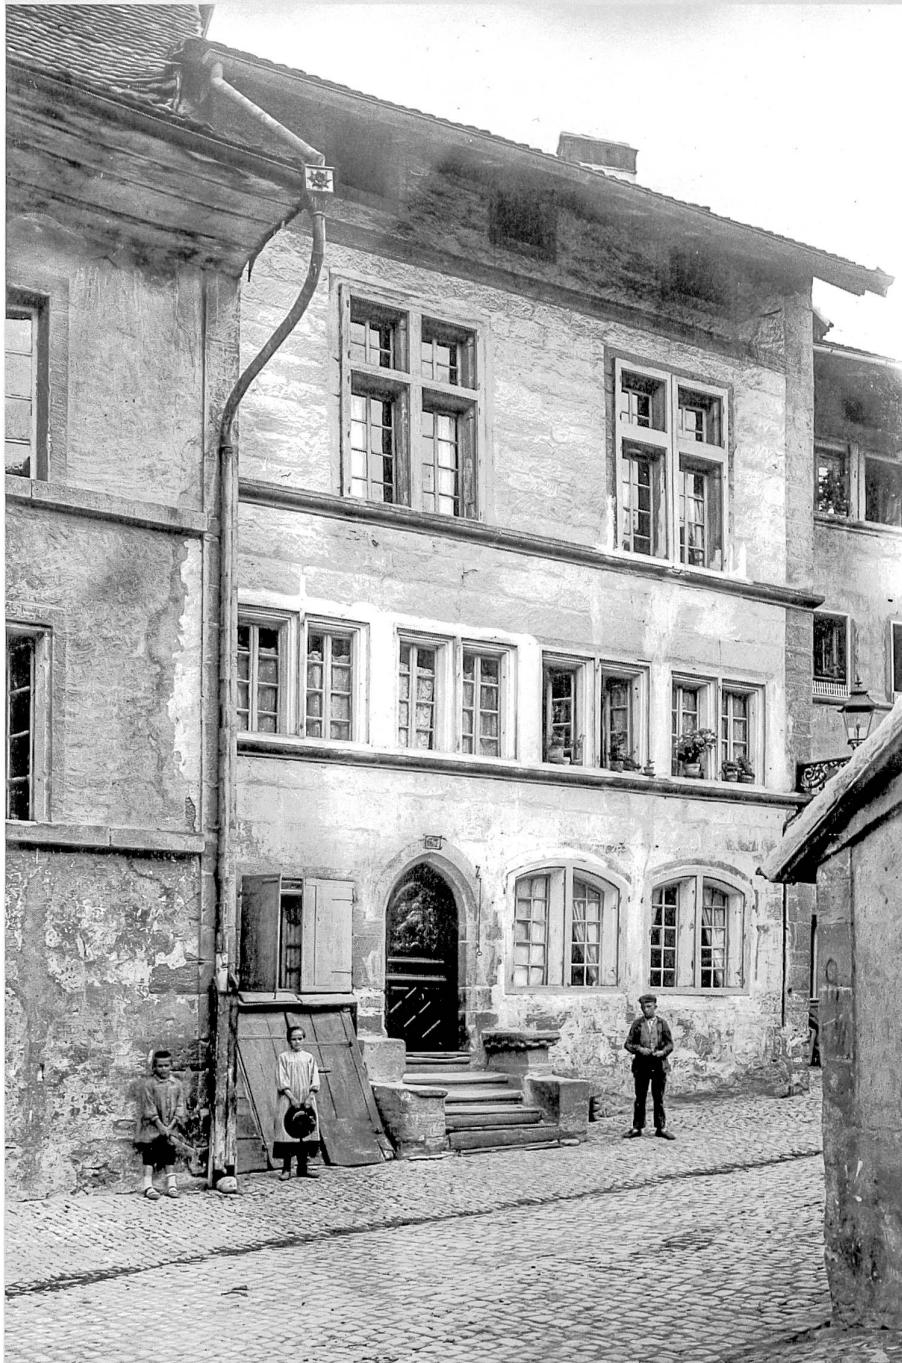
Avant sa surélévation en 1900, la maison présentait encore intacte son élévation des années 1400 avec, au 2^e étage, les grandes croisées de la fin du XVI^e siècle (ASBC, Fonds Reiners)

Côté rue, la façade a été surélevée pour que les deux fenêtres géminées du deuxième étage puissent être transformées en fenêtres à croisées – ce qui impliquait la surélévation du plafond à l'intérieur – et pour créer des ouvertures au niveau des combles, dont seule subsiste une fenêtre à encadrement simplement chanfreiné, à l'ouest. Les maçonneries de la surélévation sont constituées essentiellement de matériaux de remploi et n'étaient pas destinées à rester apparentes, mais bien à être crépies et habillées d'un décor de faux appareil aux joints blancs sur fond gris, décor qui a été appliqué à l'ensemble des façades sur rue. Côté jardin, la surélévation est simplement en pans de bois et, dans la partie ancienne, toutes les fenêtres, ou du moins leurs encadrements, remontent à ces transformations. Au rez-de-chaussée, l'encadrement externe de la porte a été remplacé, alors que
