**Zeitschrift:** Bulletin für angewandte Geologie  
**Herausgeber:** Schweizerische Vereinigung der Petroleum-Geologen und –Ingenieure;  
Schweizerische Fachgruppe für Ingenieur-Geologie  
**Band:** 10 (2005)  
**Heft:** 1

**Artikel:** Der Flimser Bergsturz als Staudamm  
**Autor:** Poschinger, Andreas von  
**DOI:** <https://doi.org/10.5169/seals-225564>

# Der Flimser Bergsturz als Staudamm Andreas von Poschinger<sup>1</sup>

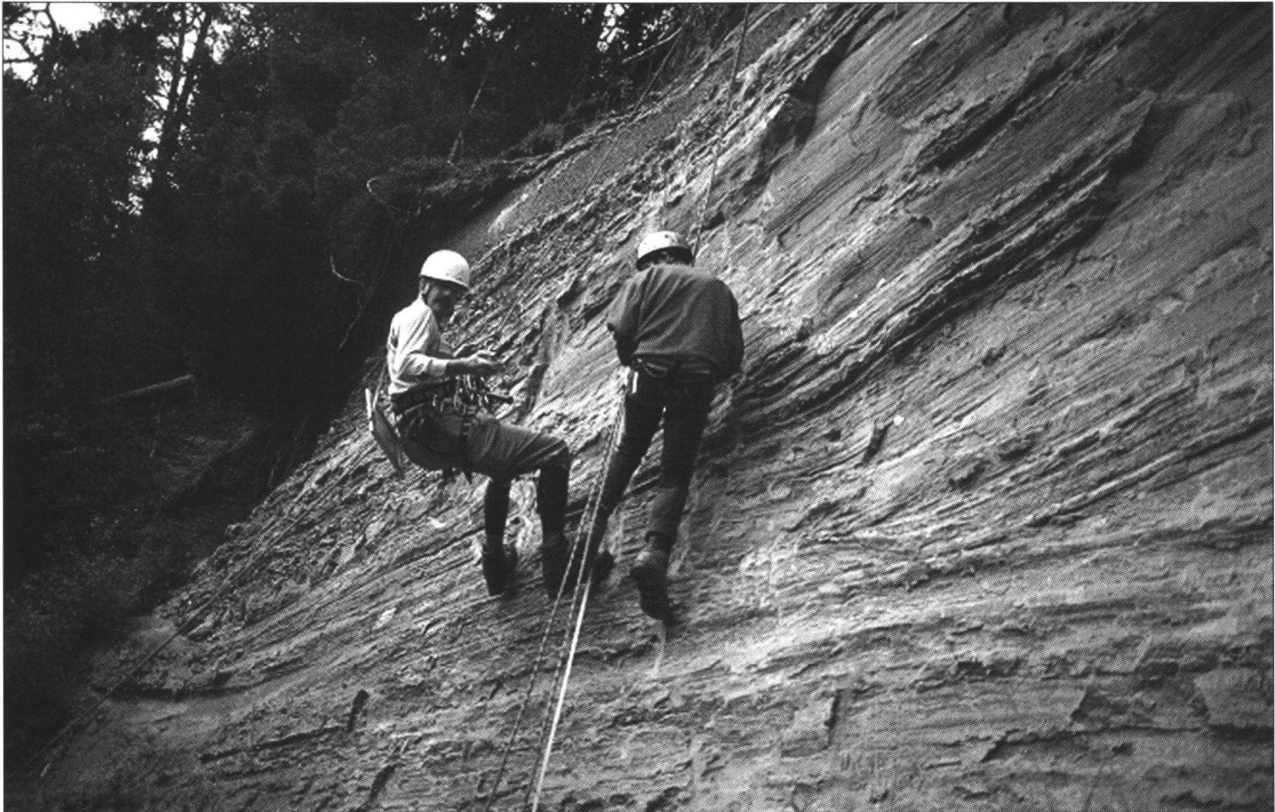
**Fig. 4:** Sedimente des Ilanzer Sees bei der Ruine Schiedberg. Die horizontal gelagerten und gut geschichteten Feinsande und Schluffe weisen auf eine Auffüllung des Seebeckens bis auf dieses Niveau hin.

4). Die Schichtung ist nahezu horizontal und zeigt an, dass diese Ablagerung nicht nur randliche Überreste einer teilweisen Füllung sind, sondern, dass das Becken zumindest bis auf deren Niveau in ca. 760 m ü.M. – möglicherweise aber auch noch weiter – mit Seeablagerungen gefüllt war.

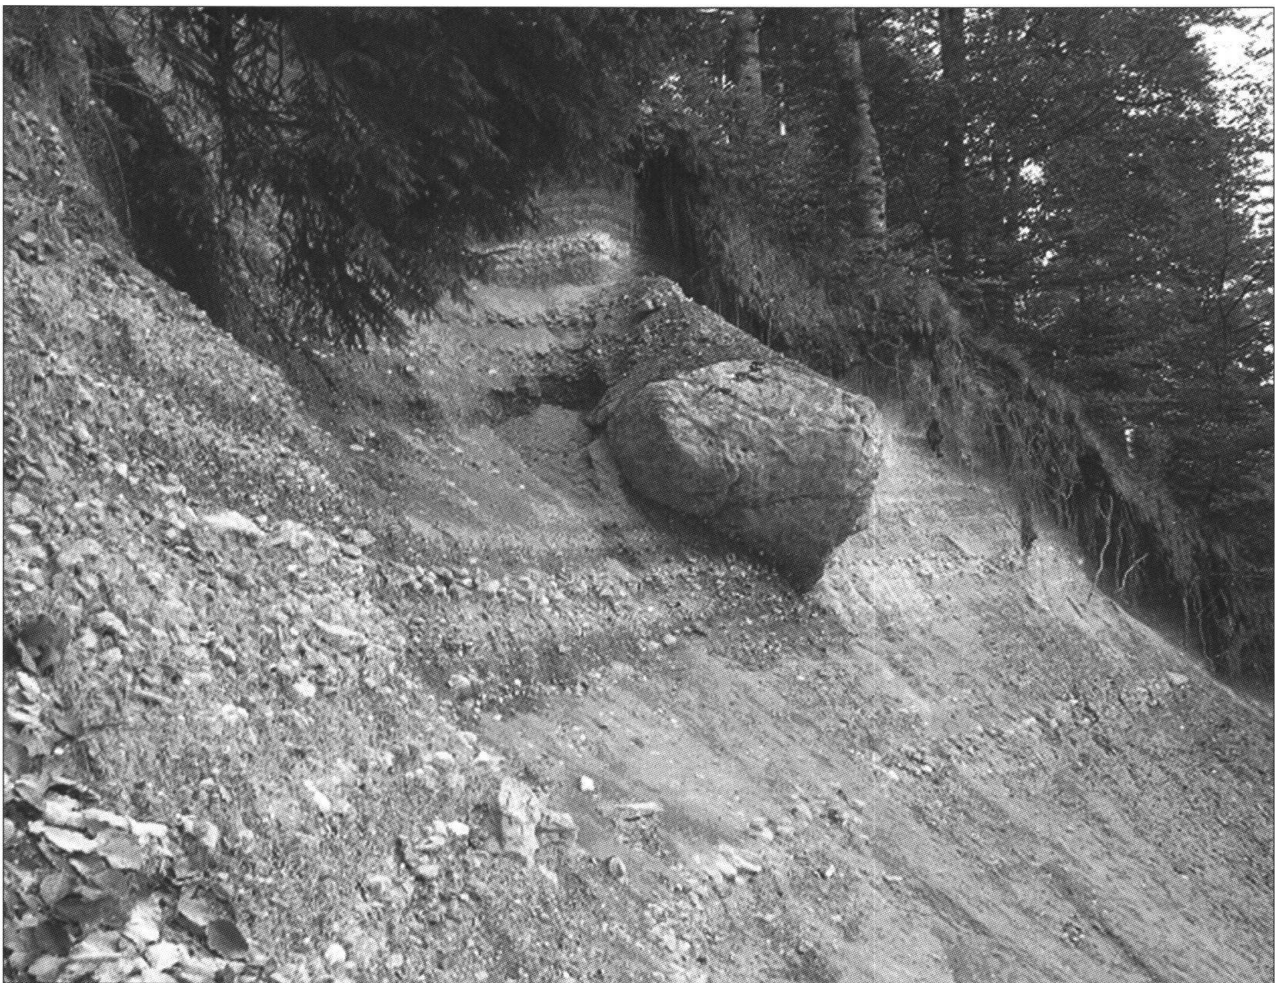
**Fig. 8:** Ablagerungen der Flut beim Ausbruch des Ilanzer Sees mit klarer Schichtung. Um den grossen Block weist die Schichtung keinerlei Störung auf. Die Komponenten bestehen ausschliesslich aus umgelagertem Sturzmaterial. Dieses Material wurde zum Ende des Ausbruchs abgelagert.

In mehreren Anschnitten entlang des Vorderrheins ist der Aufbau der Flutablagerungen gut aufgeschlossen (Fig. 7 und 8). Im Aufschluss nordwestlich Zault zeigt sich beispielsweise, dass dort die eigentliche Sturzmasse von Kiessedimenten bedeckt ist, die offensichtlich mit den Sturzmassen transportiert oder durch diese ausgequetscht worden sind. Dementsprechend sind sie noch dem Sturzereignis zuzurechnen. Sie formen gemeinsam mit den eigentlichen Sturzablagerungen eine stark reliefierte Oberfläche. Dieses Relief wurde später durch die Flutsedimente aufgefüllt. Die Sedimentation der Seeausbruchssedimente begann mit typischen Murablagerungen, die durch grobe und leicht angerundete Blöcke charakterisiert sind (Fig. 7). Diese Blöcke
