Zeitschrift: Bulletin für angewandte Geologie
Herausgeber: Schweizerische Vereinigung der Petroleum-Geologen und –Ingenieure;
Schweizerische Fachgruppe für Ingenieur-Geologie
Band: 10 (2005)
Heft: 1

Artikel: Der Flimser Bergsturz als Staudamm
Autor: Poschinger, Andreas von
DOI: <https://doi.org/10.5169/seals-225564>

Der Flimser Bergsturz als Staudamm Andreas von Poschinger¹

Keywords: Graubünden, Flims, Ilanz, Rock slide dam, dam break, flood sediments, chronology

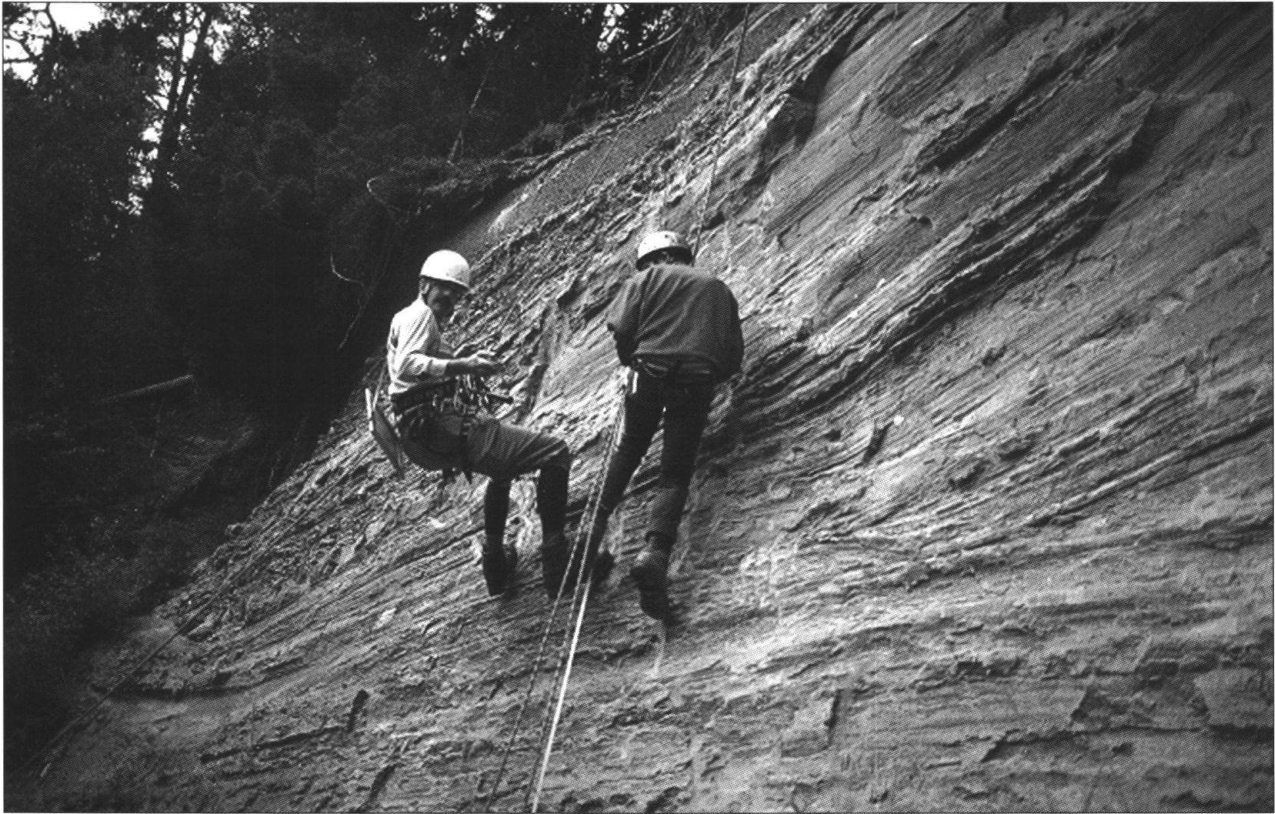
Fig. 4: Sedimente des Ilanzer Sees bei der Ruine Schiedberg. Die horizontal gelagerten und gut geschichteten Feinsande und Schluffe weisen auf eine Auffüllung des Seebeckens bis auf dieses Niveau hin.

4). Die Schichtung ist nahezu horizontal und zeigt an, dass diese Ablagerung nicht nur randliche Überreste einer teilweisen Füllung sind, sondern, dass das Becken zumindest bis auf deren Niveau in ca. 760 m ü.M. – möglicherweise aber auch noch weiter – mit Seeablagerungen gefüllt war.
