Zeitschrift: Das Werk : Architektur und Kunst = L'oeuvre : architecture et art
Band: 34 (1947)
Heft: 2

Denkmalpflege

Restauration der St. Leonhardskapelle in Landshlacht (Thurgau)

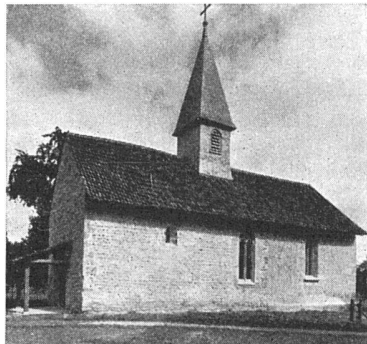
Das Äußere nach der Restauration

der frei gelegt und ausgefugt worden. Unberührt jedoch blieben die Reste des romanischen Verputzes um die Nordtüre. Die westliche Hälfte der Kapelle ist frühromanisch; ja es wurden bei Grabungen sogar karolingische Mauerzüge festgestellt und eine romanische, rechteckige Choranlage freigelegt. Im 14. Jahrhundert dürfte das Gotteshaus gegen Osten mit dem heutigen Chor vergrößert worden sein. Selbstverständlich ist auch der große, aus einem Kalkblock bestehende Türsturz am westlichen Eingang belassen und dieser mit einer schlichten, aber stilgerechten Überdachung geschützt worden. Die Form des vielleicht im 17. Jahrhundert geänderten Dachreiters wurde verbessert; die störenden Flachziegel der Traufpartien wurden durch «Pfannen» ersetzt.

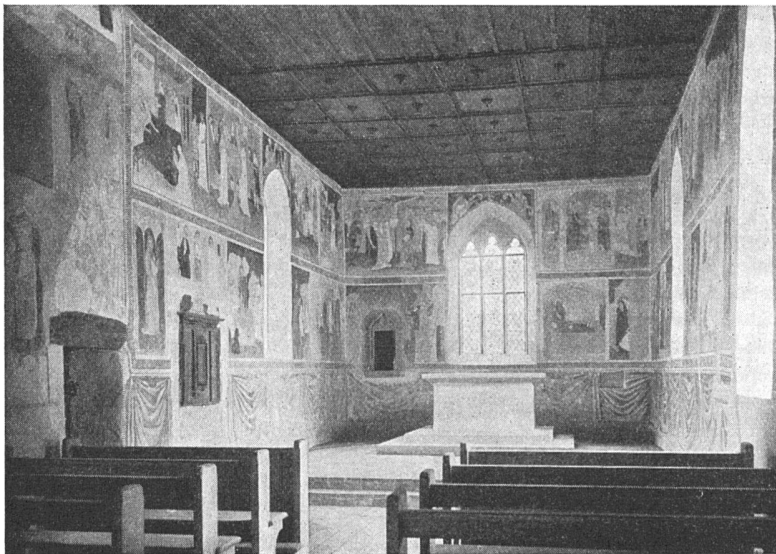
Das Innere nach der Restauration von 1943

Im Innern wurde die hölzerne Leistendecke aus dem ersten Viertel des 15. Jahrhunderts restauriert. Der schlecht wirkende Altar ist durch ein schlichtes, steinernes Werk ersetzt worden, wobei nun das schöne drei-

teilige Chorfenster frei zur Geltung kommen kann. Ebenfalls in seiner früheren Form ist das reizende Sakramentshäuschen wieder erstanden.

Die 1907/09 von einem Konstanzer Kunstfreund aufgedeckten Wandmalereien eines romanischen perspektivischen Mäanderfrieses unter der Diele, die Mitte des 14. Jahrhunderts entstandenen Passionsszenen an der alten Südwand und die Chormalereien von 1432 mit dem Zyklus des heiligen Leonhard, sind aufgefrischt worden. Ergänzungen der Bilder sind dabei an den defekten Mauerteilen nur in beschränktem Maße, mit einer etwas helleren, dem übrigen Kolorit angepaßten Tönung durchgeführt, jedoch mit einer weißen Umrahmung *markiert* worden, wie dies die Restaurierungspraxis vorschreibt. Der Rankenfries, der die Bilderfolge in horizontaler Richtung unterteilt, wurde überhaupt nicht bearbeitet. Dessen ursprünglich cremefarbiger Grundton hat sich im Lauf der Jahre zersetzt und weist heute eine fast schwarze Tönung auf.
