Artikel: Parkhotel Schöneegg in Grindelwald : 1947, L. Colombi, Architekt, Thun
Autor: [s.n.]
DOI: <https://doi.org/10.5169/seals-27724>

Parkhotel Schönegg in Grindelwald

1947, L. Colombi, Architekt, Thun

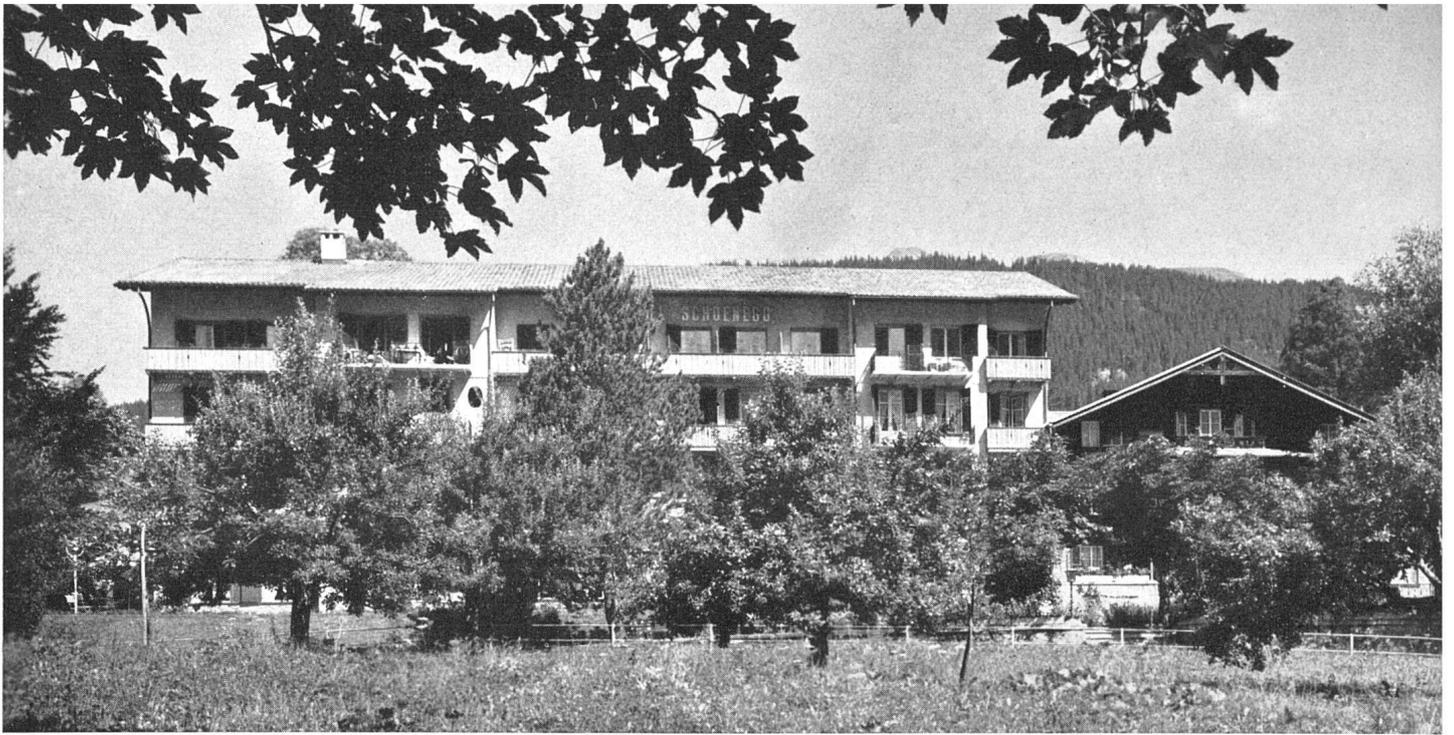
Gesamtansicht des umgebauten Hotels von Süden / Vue générale de l'hôtel après la transformation / South elevation of the remodelled hotel

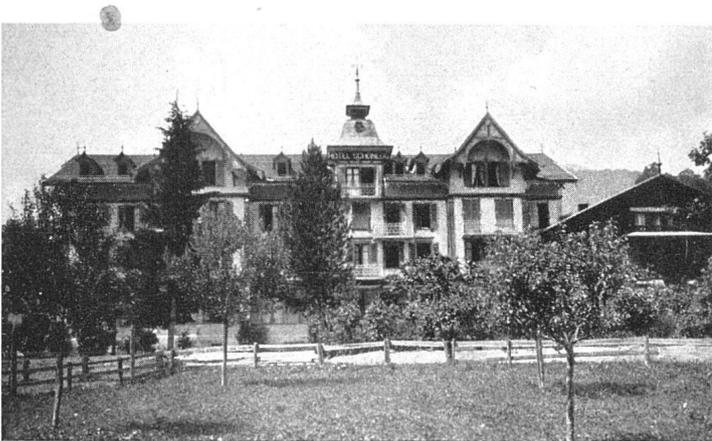
Das Hotel vor dem Umbau / L'hôtel avant la transformation / The hotel before remodelling

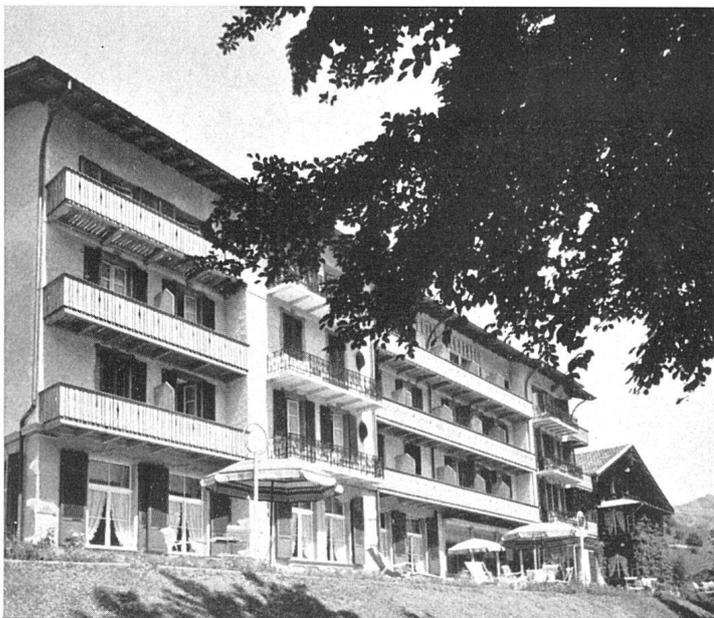
Südfront mit neuem 3. Geschoß und neuen Balkonen / Façade sud de l'hôtel, avec le nouveau 3ème étage / South elevation with new 3rd floor

Zur Ausführung gelangte bis heute die erste Bauetappe, d. h. die Erneuerung des dritten Stockwerkes und der Fassaden. Das Bedürfnis nach besseren Zimmern mit WC und Bad führte dazu, den ausgebauten Dachstock durch ein Vollgeschoß mit 11 Einer- und 9 Doppelzimmern zu ersetzen und mit der Dacherneuerung gleichzeitig eine weitgehende Fassadenrenovation vorzunehmen. Das bestehende Haus ist ein Riegelbau aus den neunziger Jahren und erlaubte keine großen Mehrbelastungen. Ferner war die Bauzeit (Frühjahrszwischenaison = 1½ Monate!) äußerst beschränkt. Die Wahl der Holzkonstruktion war gegeben. Das nach bekanntem Berner Oberländerstil kompliziert ausgebaute Dach wurde durch ein einfaches Satteldach ersetzt. Das alte Haus erhielt dadurch einen vollständig neuen und überraschend guten Aspekt, obwohl sich der Umbau im wesentlichen auf das Dachgeschoß beschränkte. Die Dachuntersichten und Holzbalkone sind hell lasiert, das sichtbare Sparrenwerk und die Fensterläden rotbraun gestrichen. Das Riegelwerk erhielt außen als Wetterschutz einen grauen Granositverputz. Die Wände im Innern sind, soweit aus Gipsdielen konstruiert, gestrichen oder tapeziert und in den Toilettenräumen mit Glanzeternitplatten verschalt. Die Zimmerdecken sind mit glatten Pavatexplatten, die Korridore zur Lärmdämpfung mit den gerillten Akustikpavatexplatten verkleidet. Die Böden wurden in den Fremdenzimmern mit Eichenholzparkett, in den Toilettenräumen mit Inlaid und in den Korridoren mit Korkparkett belegt.

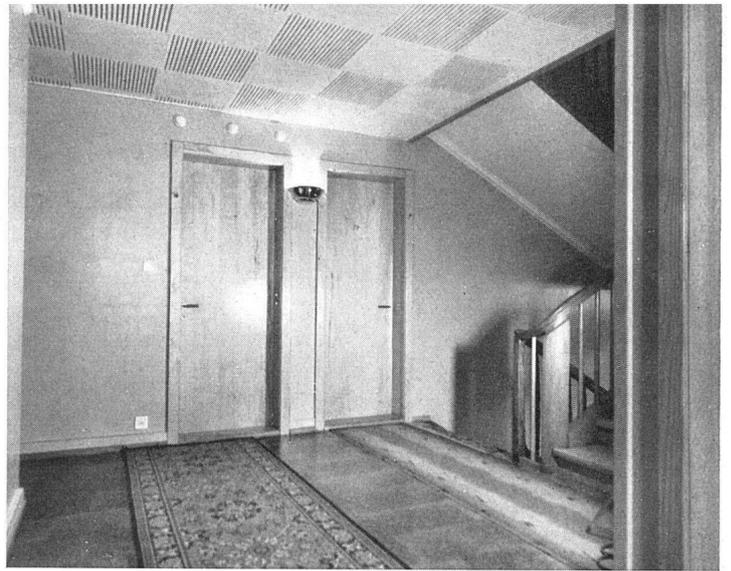
Umgebauter Treppenvorplatz / Palier du nouvel étage / Staircase landing after remodelling
Photos: H. von Allmen, Bern

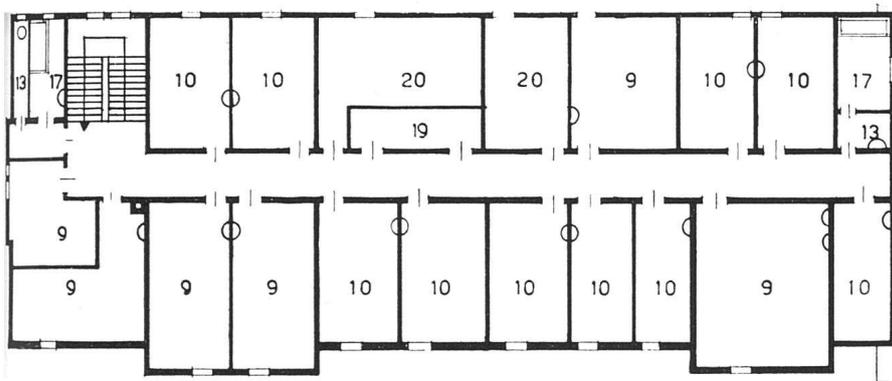
Dachgeschoß vor dem Umbau 1:300 / Le 3ème étage avant la transformation / Third floor before remodelling

9 Doppelzimmer	17 Bad
10 Einzigerzimmer	19 Putzraum
13 WC	20 Dienstenzimmer

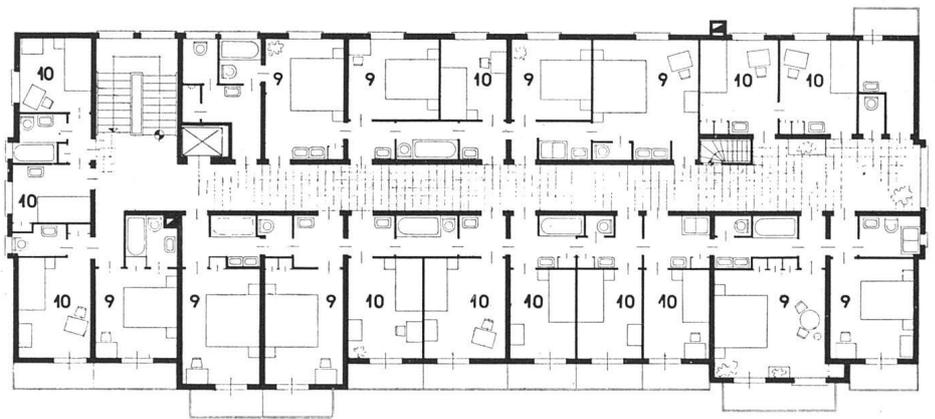
Das neue 3. Geschoß 1:300 / Le 3ème étage après la transformation / Third floor after remodelling

9 Doppelzimmer mit Toiletten und Bad mit oder ohne WC
10 Einzigerzimmer mit Toilette mit oder ohne Bad
