Apartmenthaus Riesbacherhof, Zürich

1953/54, Otto Glaus, Arch. BSA/SIA, Zürich. Mitarbeiter: Architekten J. Messerli und B. Allemann

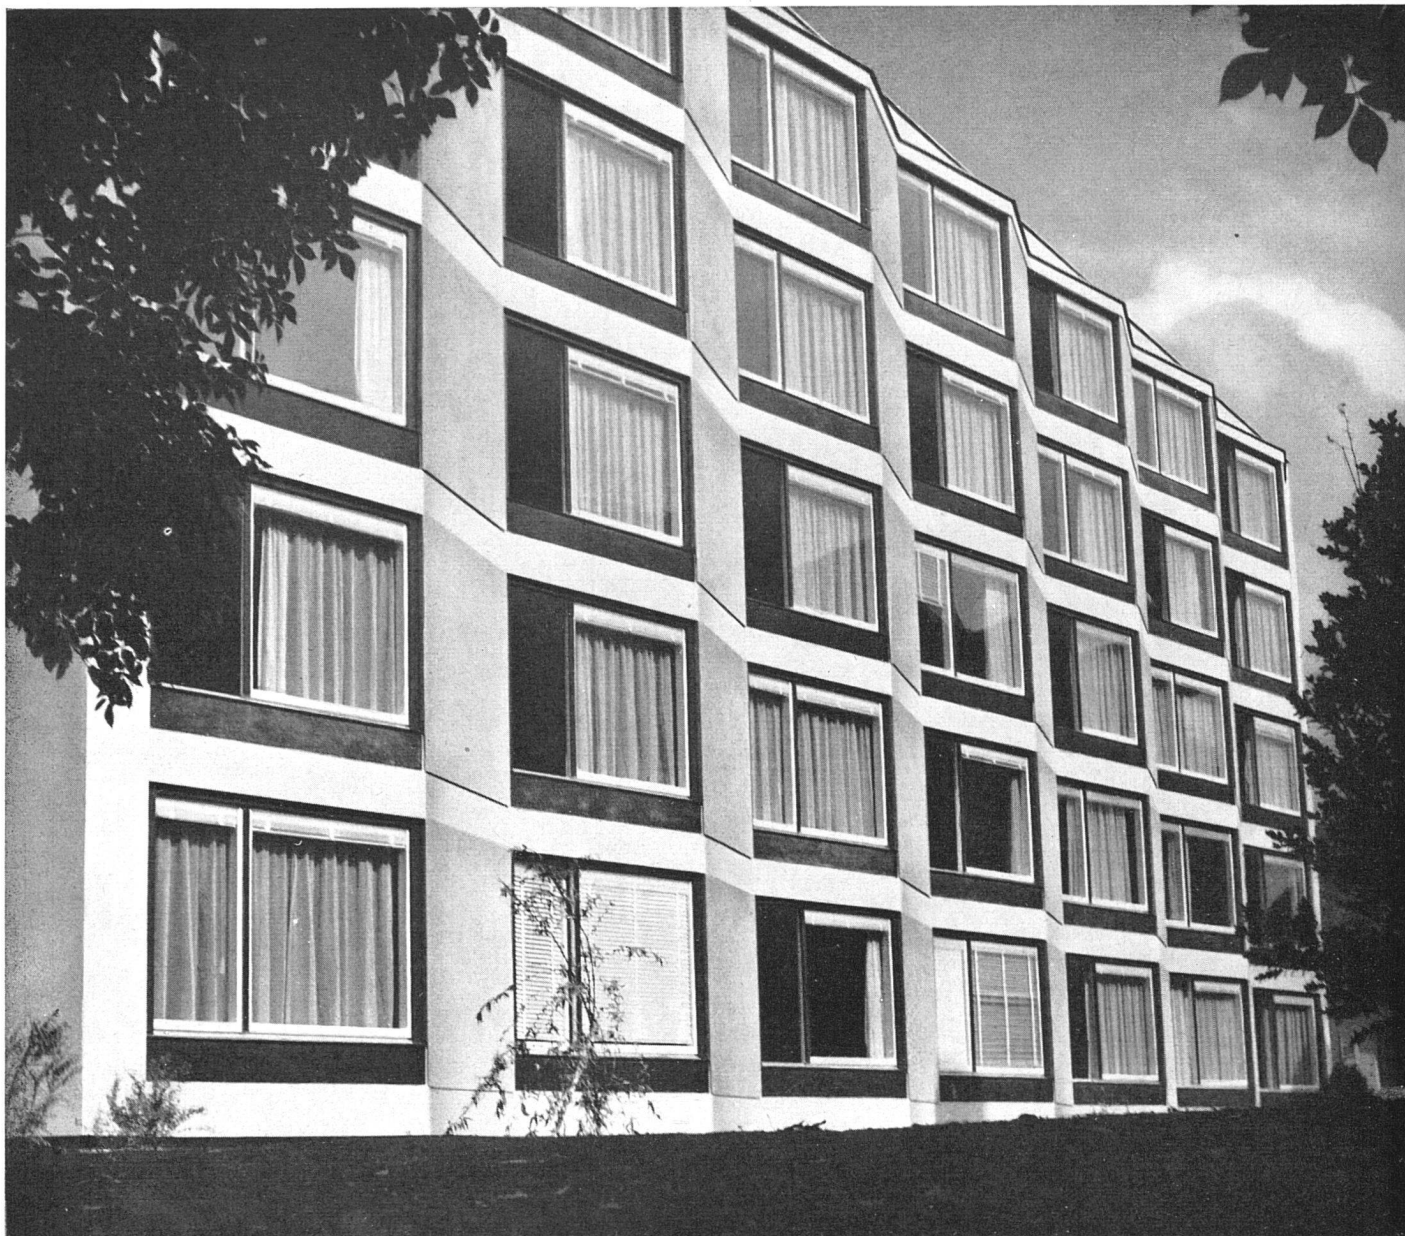
Südwestfassade | Façade sud-ouest | South-west elevation

tekt hat daher die Südwestfront geschickt so gefaltet, daß die Fenster der Wohnungen dem Park zugedreht sind und den freien Ausblick gewähren. Gleichzeitig rückt die gegenüberliegende Fabrik etwas aus dem Blickfeld; außerdem erhielt diese Fassade dadurch eine sympathische plastische Gliederung.

steinmauerwerk und Fertigelementen. Die letzteren kamen als Brüstungs- und als Außenwandelemente an der nicht-tragenden, gefalteten Südwestfront zur Anwendung. Sie bestehen aus einer äußeren, 6 cm starken Kunststeinschicht und aus einer inneren, 14 cm starken Isolierung aus Bimsbeton. Die Sturzelemente bestehen nur aus Kunststein, da sie gegen innen durch Teile der anderen Fassadenelemente abgedeckt und dadurch isoliert sind. Die Nordwestfassade gegen die Straße weist breite gemauerte Flächen auf, wogegen die Brüstungen der Fensterpartien in unverputzten Kalksandsteinen ausgeführt sind. Die in Holz ausgeführten Fenster sind mit Lamellenstoren versehen. Vor den öffnenden Teilen ist ein niederes Schutzgeländer angebracht.

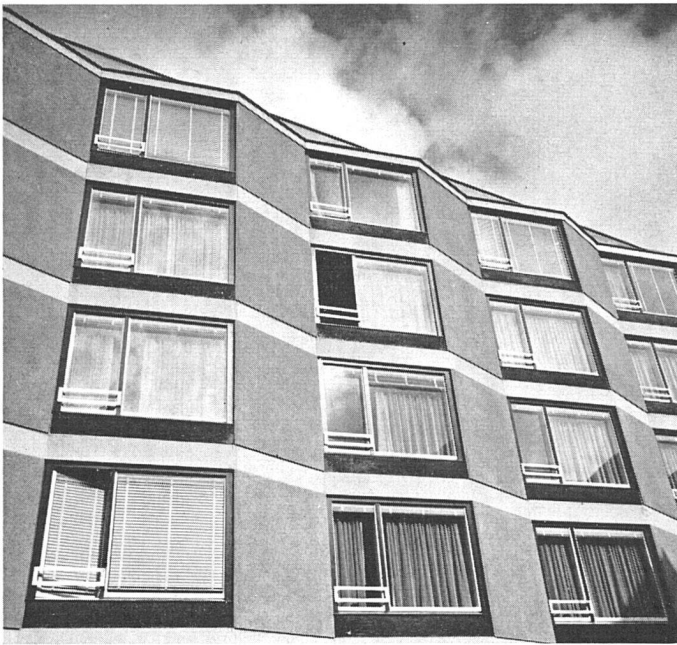
Ausschnitt Südwestfassade, vorfabrizierte Betonelemente | Façade sud-ouest, détail | Detail of south-west elevation
