Artikel: Schule in Allinge-Sandvig, Dänemark : Architekten Preben Hansen, Gunnar Jensen und Finn Monies
Autor: F.M.
DOI: <https://doi.org/10.5169/seals-36723>

Schule in Allinge-Sandvig, Dänemark

Architekten:
Preben Hansen, Gunnar Jensen und Finn Monies,
Kopenhagen

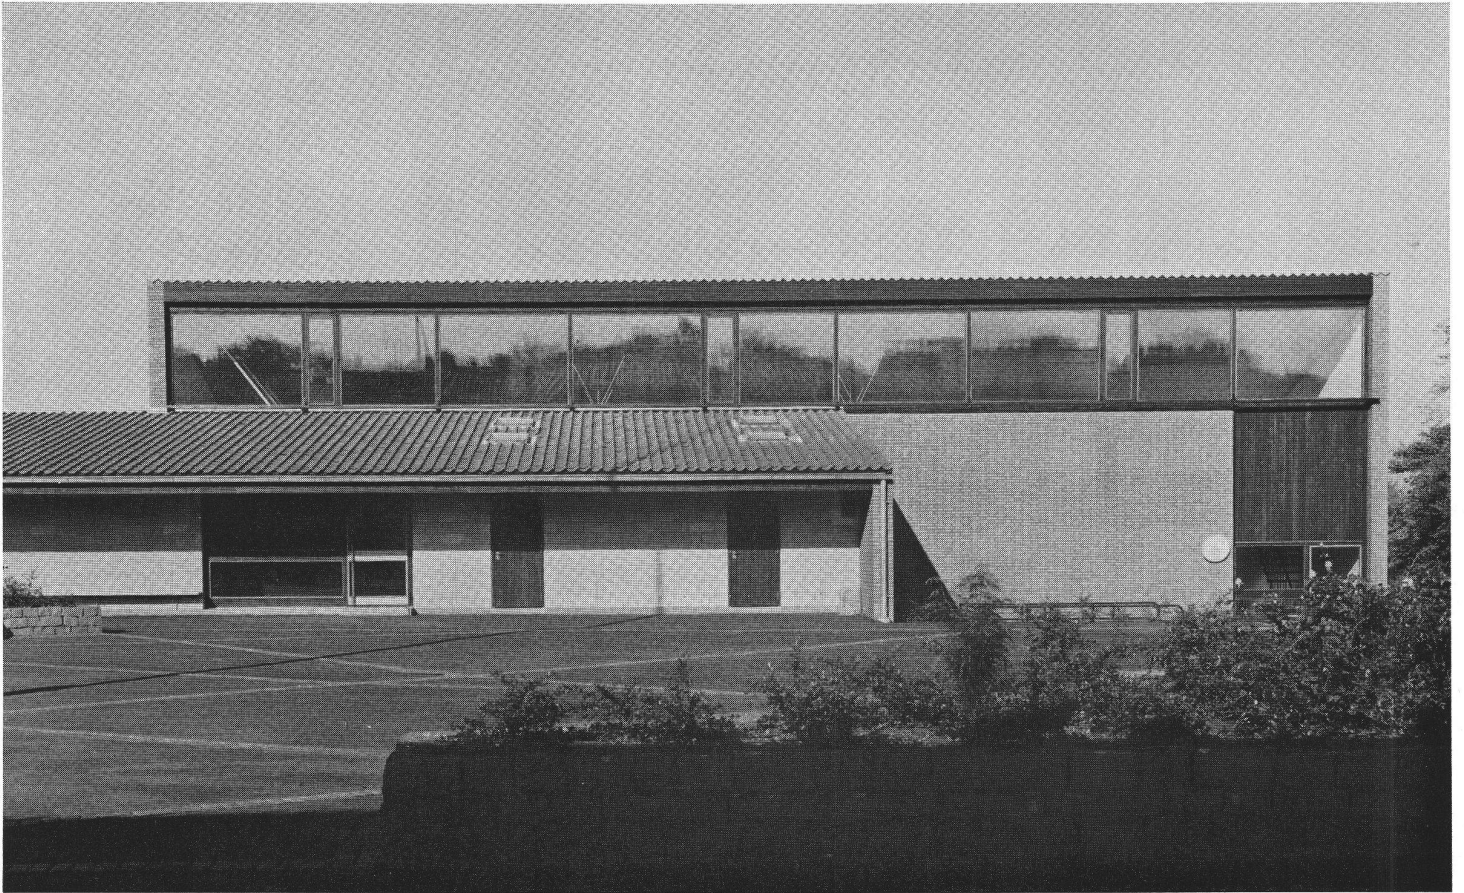
1 Südseite der Turnhalle
Face sud de la salle de gymnastique
South face of gymnasium

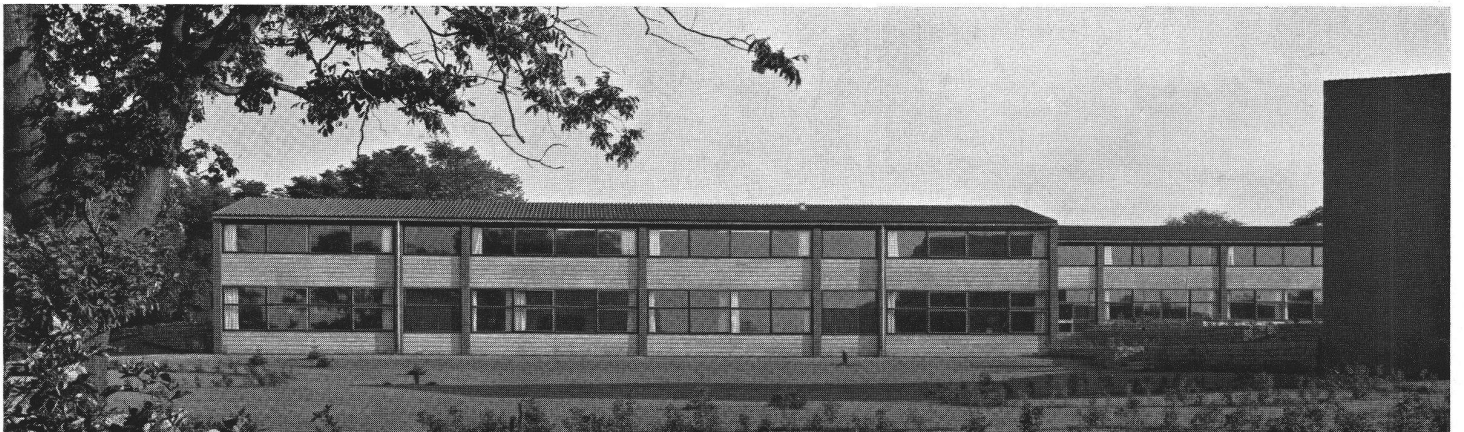
2 Nordseite der Klassentrakte
Face nord de l'aile des classes
North face of classroom wing

Die Schule von Allinge-Sandvig auf der dänischen Insel Bornholm liegt auf einem Gelände, das gegen Norden abfällt und eine großartige Aussicht auf das Meer bietet. Der Nordhang hat eine besondere Gestaltung der beiden Unterrichtsgebäude notwendig gemacht. Von einer gemeinsamen Vorhalle heraus führen zwei Korridore zu den Normalklassenzimmern, die nach Süden gelegen sind. Um ein halbes Stockwerk versetzt, liegen die Spezialzimmer sowie das Lehrerzimmer und das Direktionsbüro gegen Norden. Um die beiden Treppen gruppiert liegen im zweiten Geschoß weitere acht Normalzimmer gegen die Nordseite. Diese Räume erhalten jedoch durch die Oberlichter ebenfalls genügend Sonneneinfall.

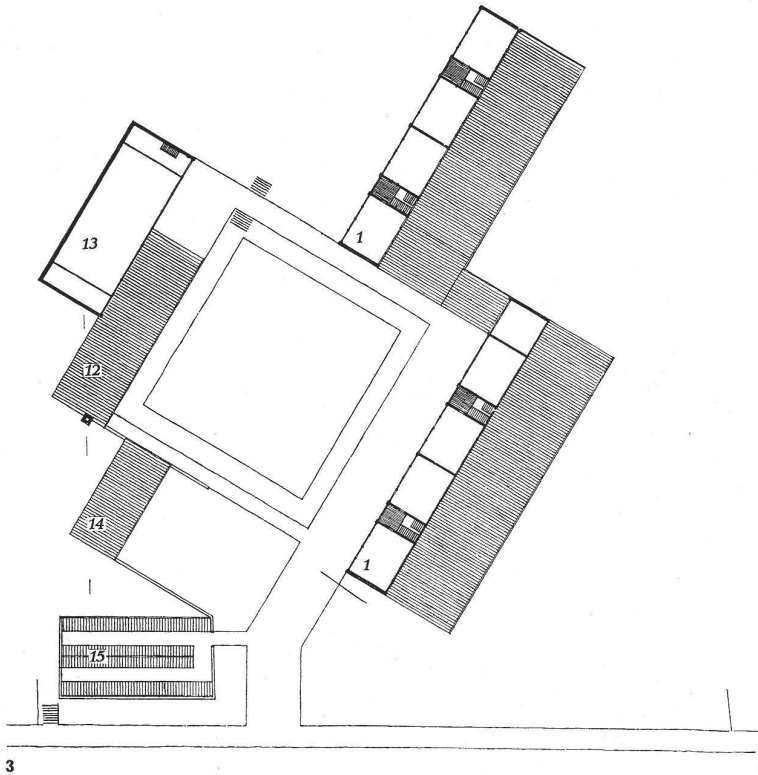
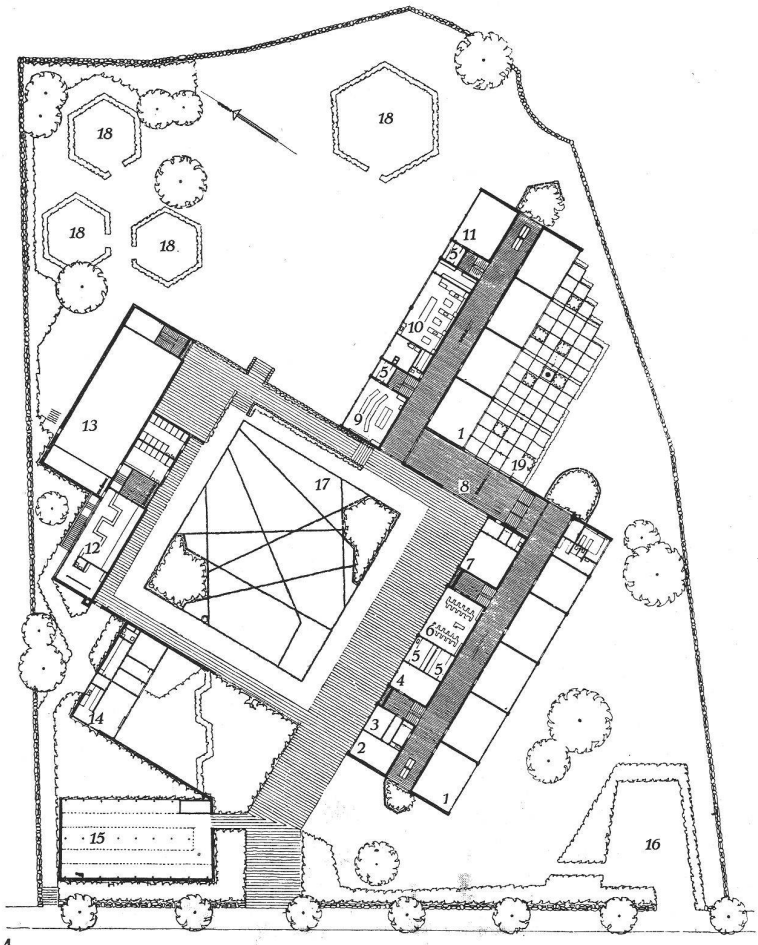
3, 4 Obergeschoß und Erdgeschoß 1 : 1000
Étage et rez-de-chaussée
Upper and ground floors

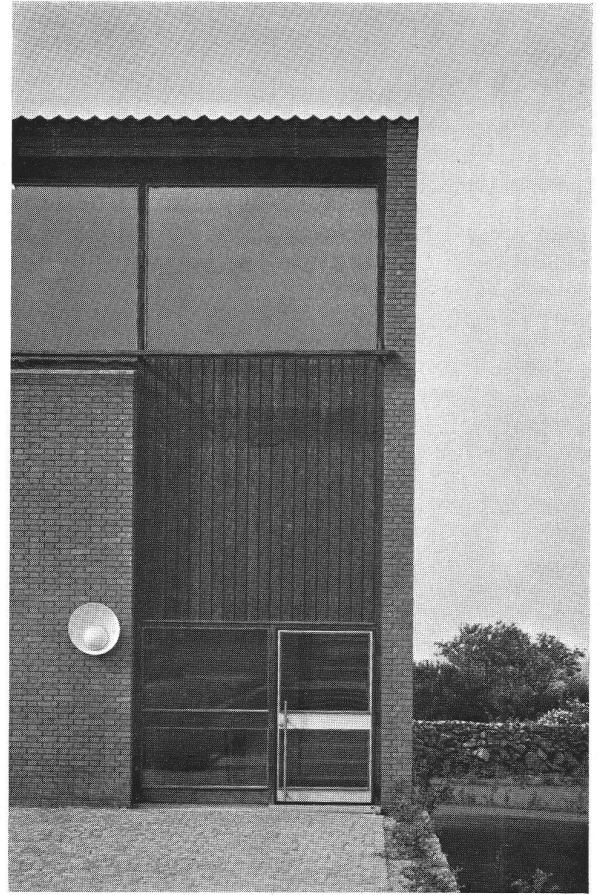
5 Detail des Turnhalleneinganges
Détail de l'entrée de la salle de gymnastique
Detail of gymnasium entrance

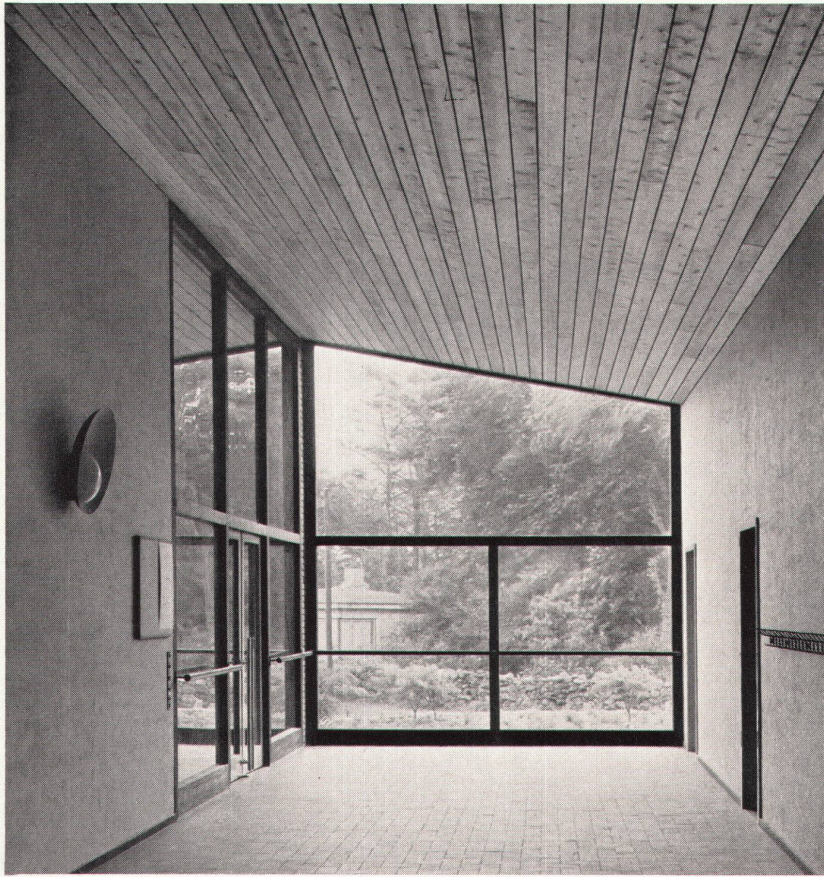
7
Schulkorridor
Corridor
Passage

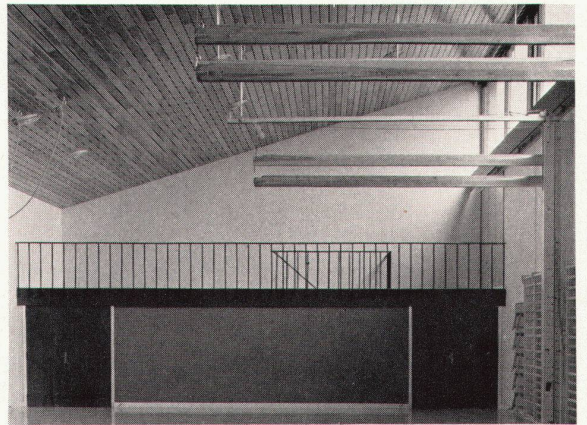
8
Turnhalle
Salle de gymnastique
Gymnasium

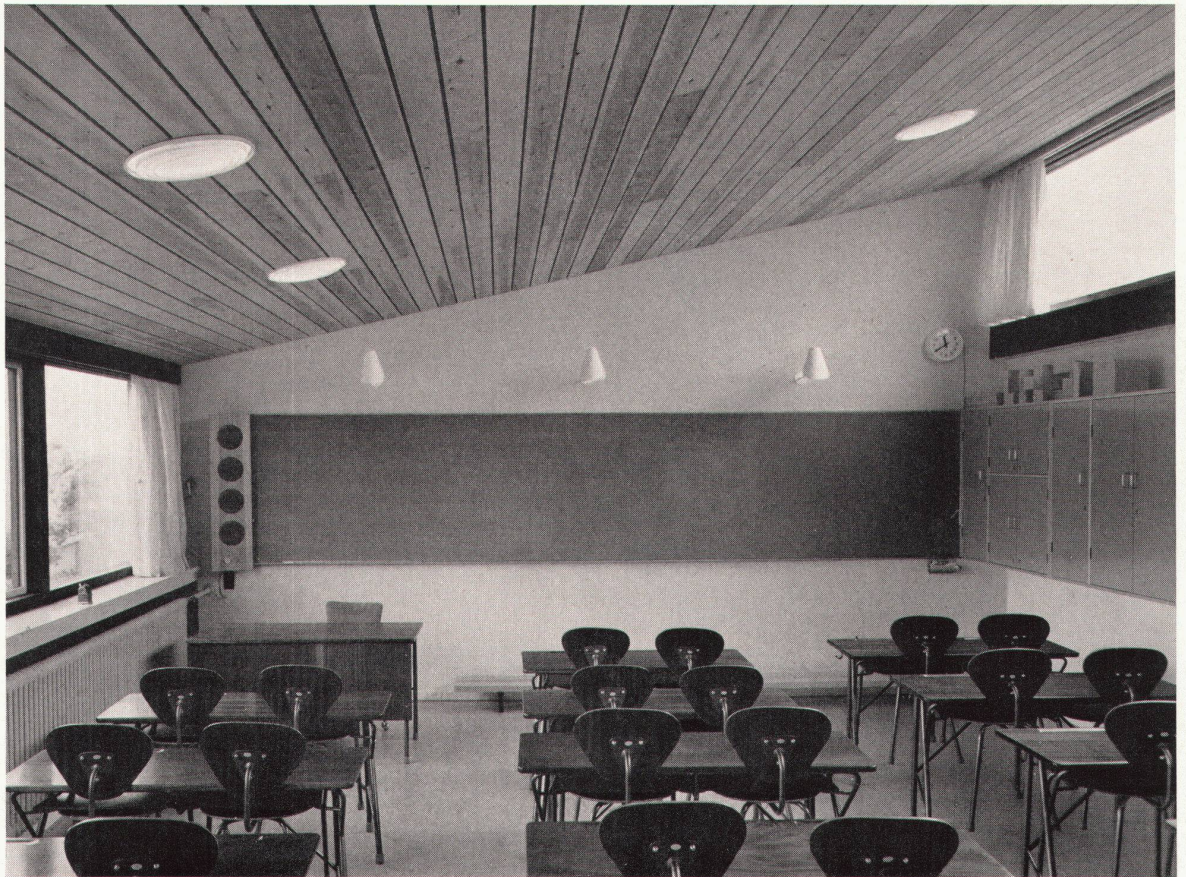
9
Klassenzimmer
Salle de classe
Classroom

Alle Gebäude sind in rotem Sichtmauerwerk erbaut. Das Dach wurde mit roten Falzziegeln abgedeckt. Die Brüstungen bestehen aus unbehandeltem Sichtbeton. Alle Holzteile im Fensterband sind imprägniert. Das Schulinventar wurde zum Teil neu entworfen; zum größeren Teil wurden bestehende Standardmöbel verwendet. Bei der Farbgebung wurde eine Einfachheit angestrebt, die die verschiedenen Materialien hervorheben soll. Sämtliche Wände sind verputzt und weiß gestrichen; daneben wurde jede Klasse durch eine von vier Kennfarben bezeichnet, die sich in der Öffnung der Klassentüre, bei den Normalschränken und am Kartenkasten über der grauen Wandtafel wiederfindet.
