**Artikel:** Atelierhaus eines Architekten in Kilchberg : 1957, Architekt Rudolf Küenzi BSA/SIA, Zürich  
**Autor:** [s.n.]  
**DOI:** <https://doi.org/10.5169/seals-36747>

## Atelierhaus eines Architekten in Kilchberg

### 1957. Architekt: Rudolf Künzi BSA/SIA, Zürich

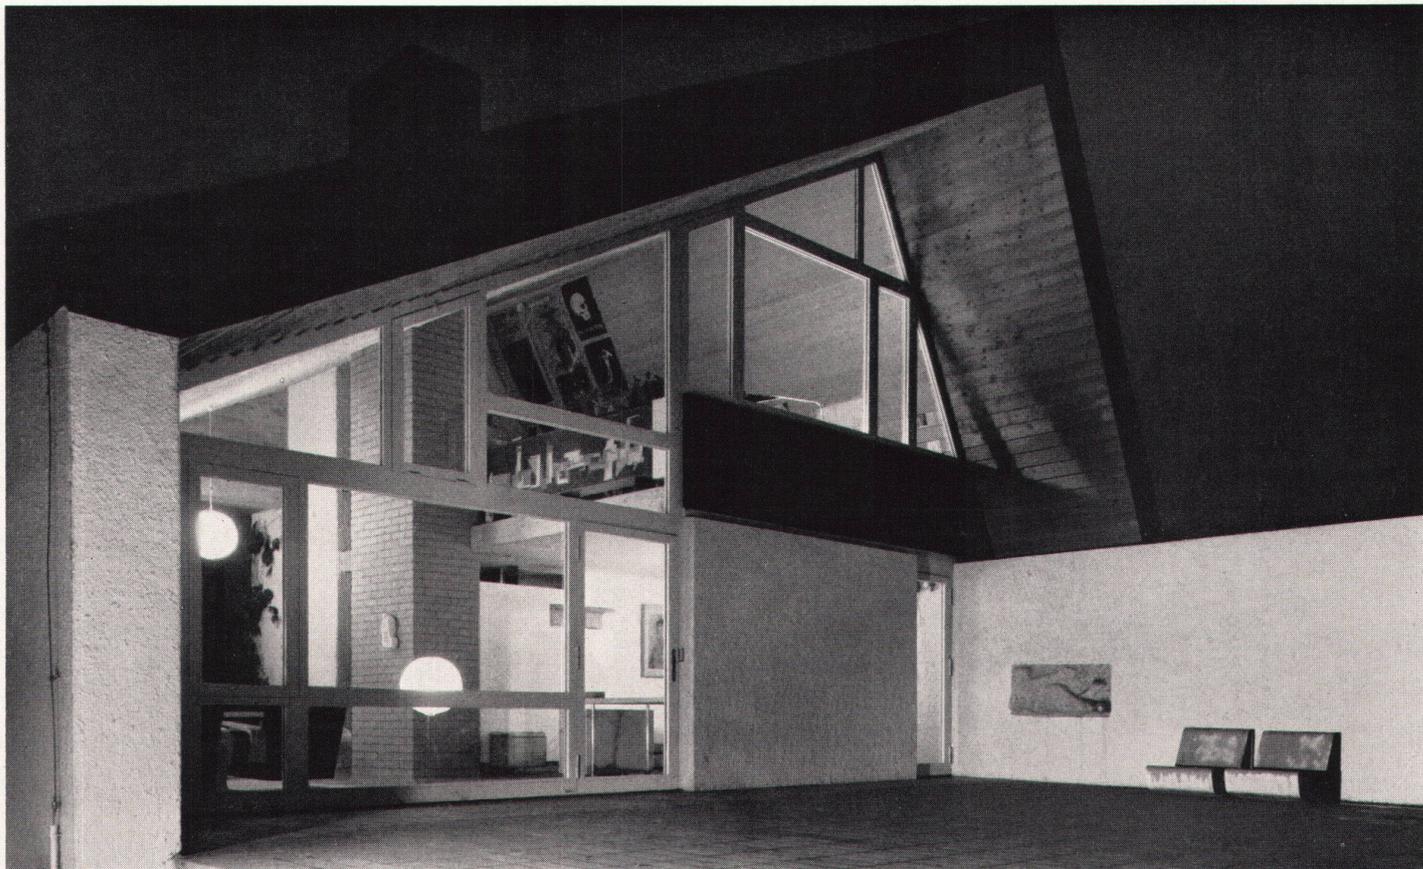
- 1 Garderobe
  - 2 Wohnraum
  - 3 Gartenhof
  - 4 Eßplatz
  - 5 Küche
  - 6 Schlafzimmer
  - 7 WC
  - 8 Bad
  - 9 Abstellraum
  - 10 Galerie
- 1 Wohnhof mit Blick in Wohnraum
  - Cour et vue sur le living-room
  - Courtyard with glimpse of living-room
  - 2 Westfassade
  - Face ouest
  - West elevation

Der Wohnraum, der bis ins Dach hinauf reicht, wird durch das weit ausladende Vordach, die große Glaswand und den durchgehenden Bodenbelag (Ziegelsteine) bis in den Gartenhof erweitert. Der auf ein bestimmtes Maß beschränkte Ausblick, beim Eßplatz über die weiten Wiesen gegen Sihltal und Albis, verleiht der Landschaft Gewicht. Auf der Galerie sind die Arbeitsplätze der ganzen Familie. Durch die offenen, ineinandergreifenden Räume wie durch eine strenge Beschränkung in Farben und Materialien konnte eine großräumige Wirkung erreicht werden. Innenwände: rauher, geweißelter Verputz; Dek-

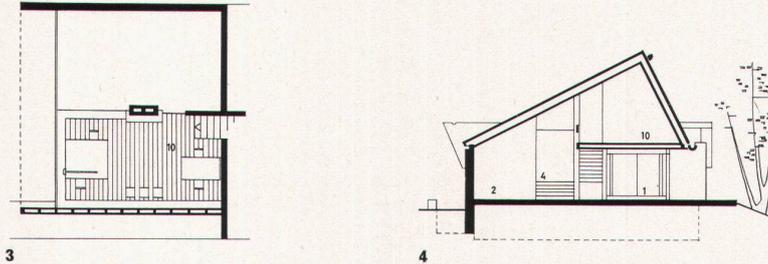
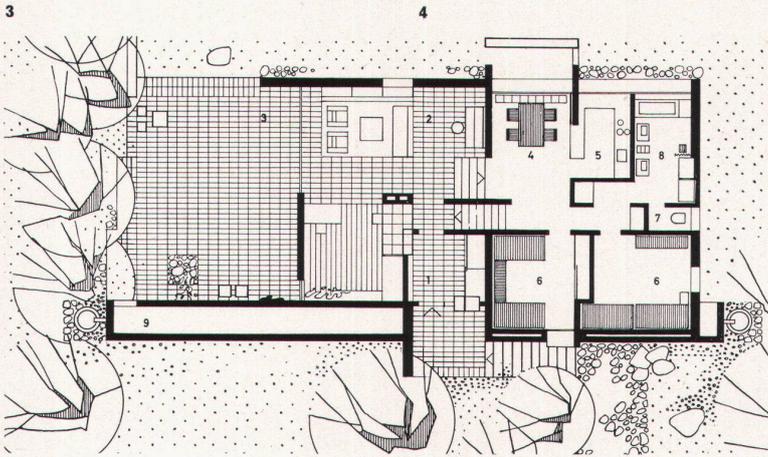
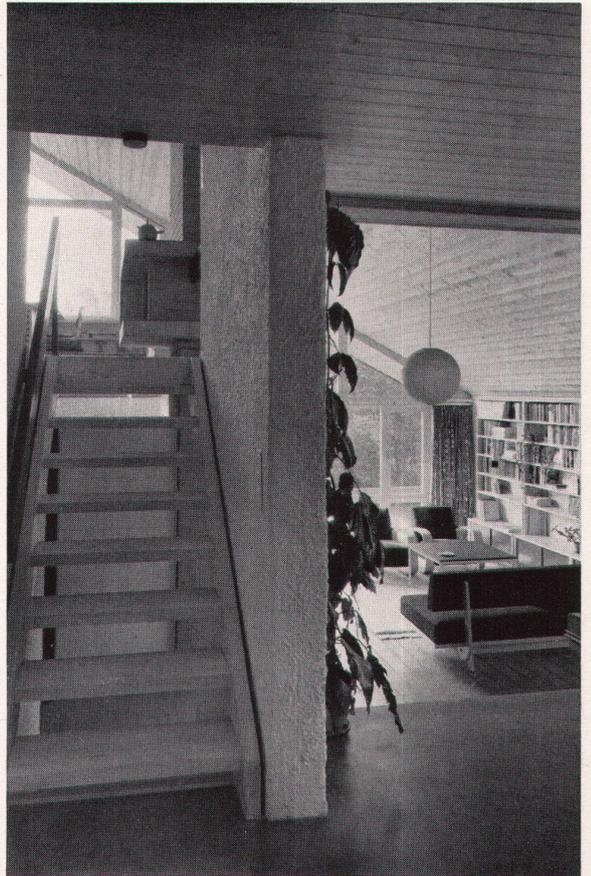
3, 4, 5  
Galeriegeschoß, Querschnitt und Erdgeschoß 1 : 300  
Etage de la galerie, coupe et rez-de-chaussée  
Gallery floor, cross-section and groundfloor

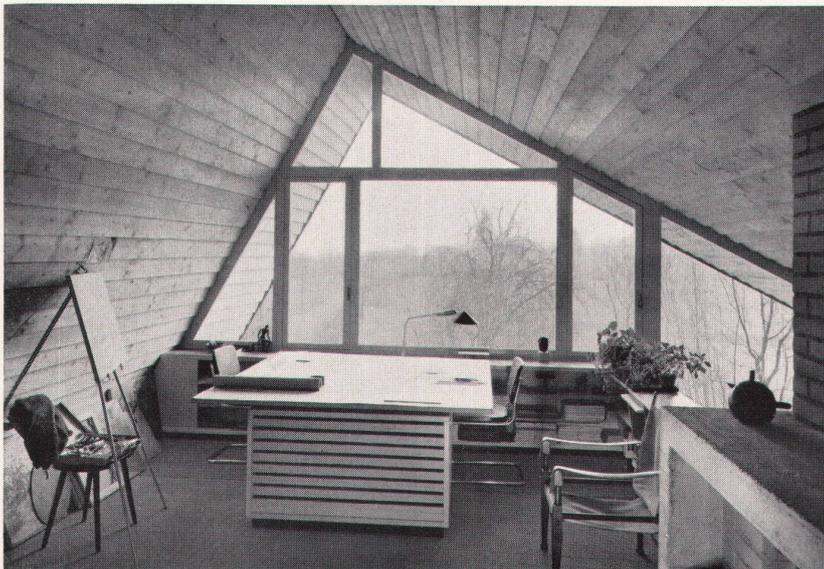
6

6, 7  
Wohnraum und Galerie  
Living-room et galerie  
Living-room and gallery

ken: zum Teil rohe Stülp-schalung, teilweise Fastäfer. Als Heizung erhielt der Wohnraum einen Kachelofen, die Galerie ein Cheminée, Eßplatz und Bad elektrische Nachtspeicheröfen. Die Schlafzimmer sind nicht heizbar. Der Garten ist relativ wild belassen; er besteht aus Wiese, alten Bäumen und Sträuchern. Das Haus ist für die rein private Lebenssphäre der Familie gebaut. Bewußt knapp ist das Raumprogramm und sinngemäß einfach die Gestaltung der Räume. Der eigenen Auffassung über das Wohnen sowie der Denk- und Lebensweise konnte damit Ausdruck verliehen werden.

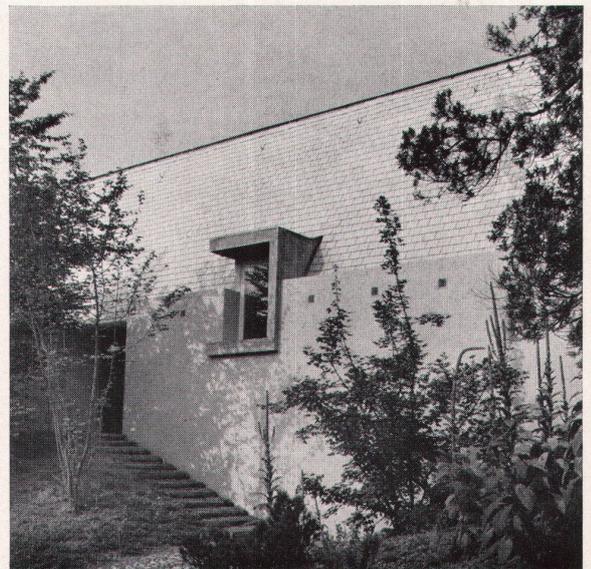
8  
Ostseite mit Eingang  
Face est et entrée  
East elevation with entrance
