Wiederaufbau und Umgestaltung des «Landhauses» in Solothurn

1957/58. Architekt: Hans Luder SIA, Stadtbaumeister, Solothurn. Hochbauamt der Stadt Solothurn
Ingenieurarbeiten: Emch und Berger SIA, Solothurn

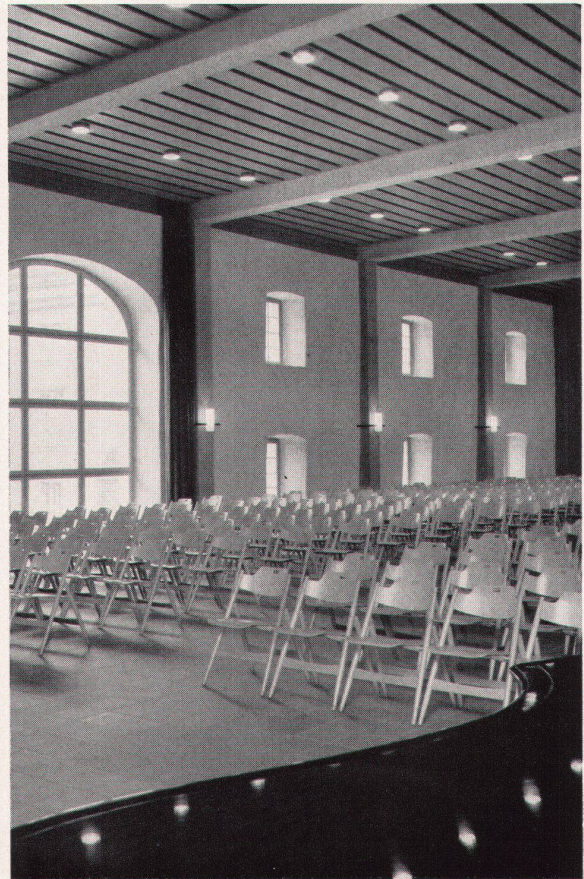
8 Großer Saal mit 600 Sitzplätzen, Blick von der Bühne zur Nordwand. Binder in Sichtbeton, vor die alten Mauern gestellt, Decke in Tannenholz
 La grande salle de 600 places assises: la salle vue de la scène vers le nord. Fermes en béton apparent posées devant les vieux murs, plafond en sapin
 Main hall with 600 seats; view from the stage across the hall to northern end. Girders made of exposed concrete were erected in front of the original old walls. Pinewood ceiling

Ein Aufbau des Landhauses mit der alten Außenarchitektur konnte nur dann sinnvoll sein, wenn die Form der bestehenden Fassaden in jeder Beziehung genau beibehalten wurde. Es durfte also nicht in Frage kommen, Fenster zu vergrößern oder neue herauszubringen. Auch der wiederaufgerichtete Dachstuhl folgte exakt den alten Konturen. Die Fassade wurde gemäß den neuen Erkenntnissen der Restaurationstechnik behandelt, was schon für den alten Bau vorgesehen war, wenn er nicht abgebrannt wäre. Für die Aufnahme der zusätzlichen Lasten verband man die alten Mauern mit einem Betonrastersystem. Im großen, achtzehn Meter breiten Saal wurden die Eisenbetonträger vorgespannt; sie bilden zusammen mit den Stützen das moderne Element, welches dem Saal den Rhythmus verleiht.
