## Atelierhaus eines Bildhauers in Kriens

**1959/60. Architekt: Walter Rüssli, Luzern  
in Firma Aeschlimann + Rüssli, Basel/Luzern  
Ingenieur: Hans Rudolf Frey, Ing. SIA, Luzern**

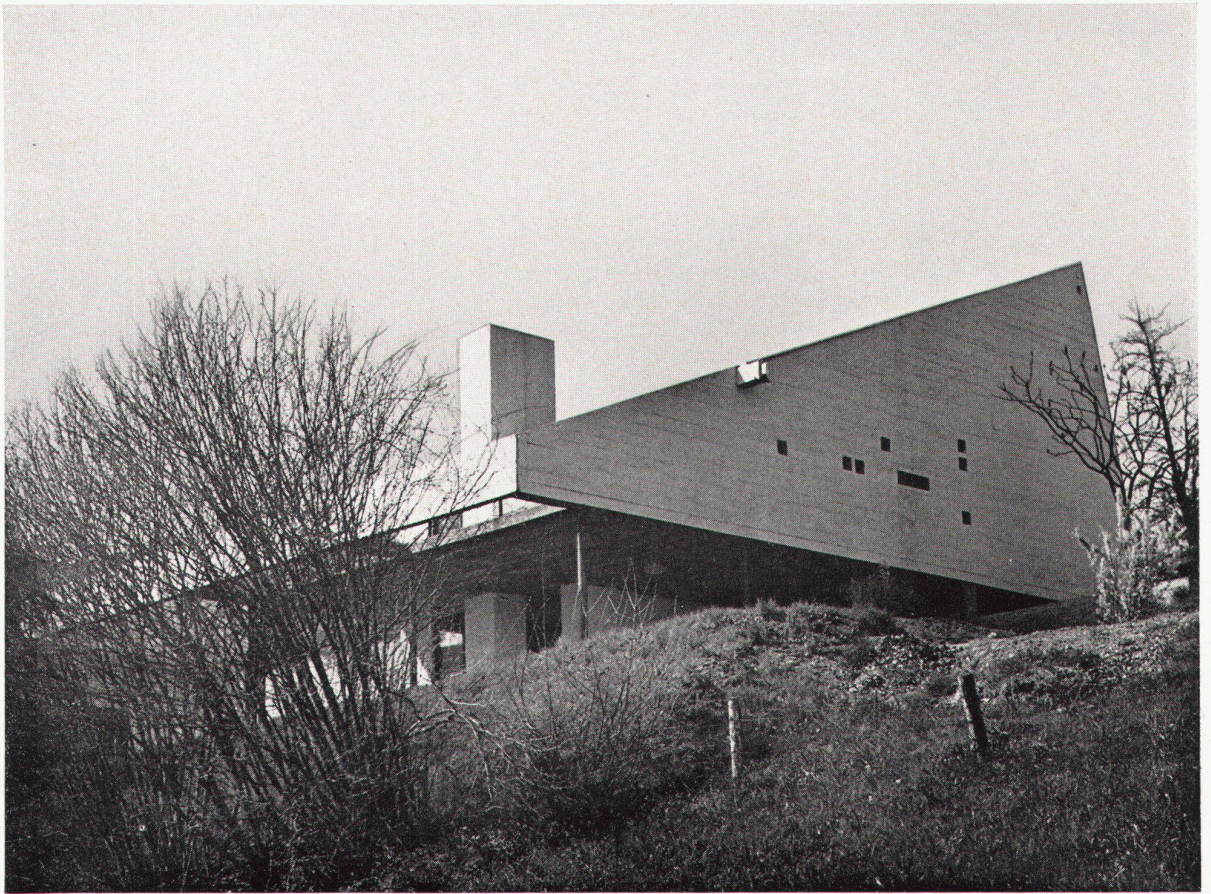
1

**1**  
Ansicht von Südosten  
Vue prise du sud-est  
View from the southeast

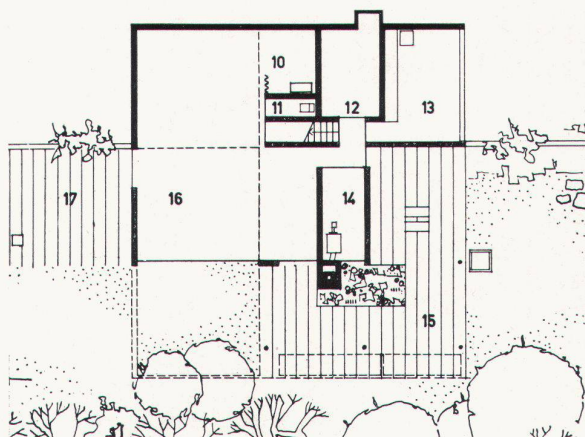
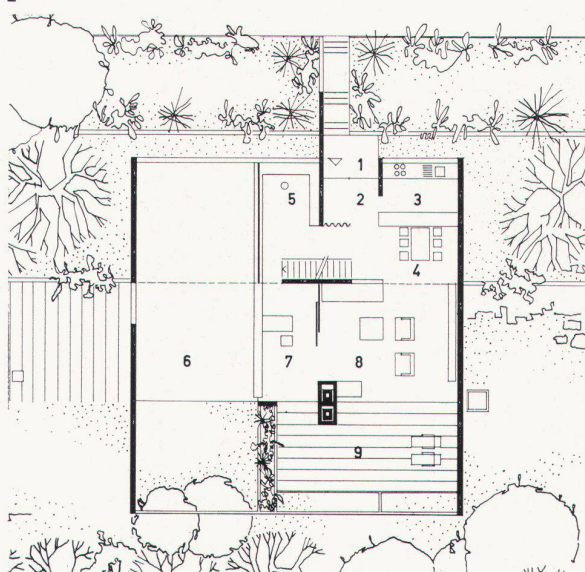
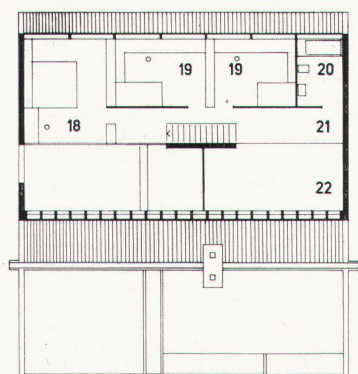
**2-4**  
Grundrisse Ateliergeschoß, Wohngeschoß, 2. Obergeschoß, 1 : 300  
Plans de l'étage de l'atelier, de l'étage d'habitation et du 2<sup>e</sup> étage  
Plans of studio-, living-, and 2nd upper floors

- 1 Eingang
- 2 Windfang/Garderobe
- 3 Küche
- 4 Eßnische
- 5 Arbeitsplatz der Frau
- 6 Luftraum Atelier
- 7 Bibliothek und Leseraum
- 8 Wohnraum
- 9 Terrasse
- 10 Garderobe
- 11 WC
- 12 Keller
- 13 Photoatelier
- 14 Heizung
- 15 Gedeckter Sitzplatz
- 16 Atelier
- 17 Arbeitsplatz im Freien
- 18 Elternzimmer
- 19 Kinderzimmer
- 20 Bad/WC
- 21 Galerie
- 22 Luftraum

Die Räume des Hauses sind über drei Ebenen verteilt, die sich durch Galerien sichtbar, zu einem einzigen Raum ineinanderfügen. Somit wird das räumliche Erlebnis auch mit Durchblicken in der Vertikalen bereichert. Es ist aber auch versucht worden, das Atelier optisch in den Bezirk des Wohnens hineinzuziehen, um die Arbeiten, die im Entstehen sind, auch in den übrigen Räumen klingen zu lassen.

Das Atelier wird durch ein Oberlicht sowie drei seitliche Fensterfronten belichtet. Durch Ziehen von Vorhängen kann die gewünschte jeweils günstigste Belichtungsstärke reguliert werden. Das Bindeglied zwischen Wohnraum und Atelier bildet die Bibliothek, die galerieartig in den Atelierraum ragt und vom Wohnraum mit einer Glasschiebetüre abgetrennt werden kann.

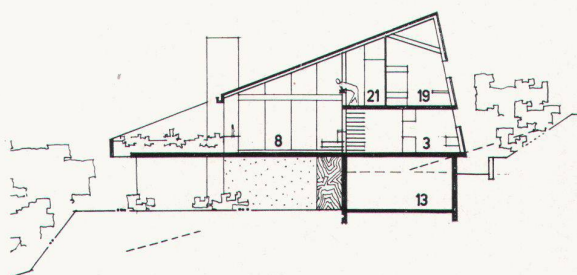
5

**5**  
Schnitt durch Wohnraum  
Coupe par la pièce d'habitation  
Cross-section through living-room

Die Innenräume sind äußerst einfach gehalten. Material sämtlicher Decken sind Sichtbeton oder Tannenholz, Böden in Tonplatten und Wände in gekalktem Normalsteinmauerwerk. Die beiden Außenwände bestehen aus 15 cm Sichtbeton armiert, innen Normalsteinmauerwerk 12 cm mit 2 cm Sagex-Zwischenlage.

Die ganze Dachkonstruktion ruht auf der mittleren Betonwand, die zugleich auch die Decke der Galerie mit den Schlafräumen stützt. Das Dach ist mit braunem Welleternit eingedeckt sowie einem Gea-Unterdach und Glaswollisolation versehen. Dieses übernimmt auf der Nordseite zugleich die Funktion der Außenwand.

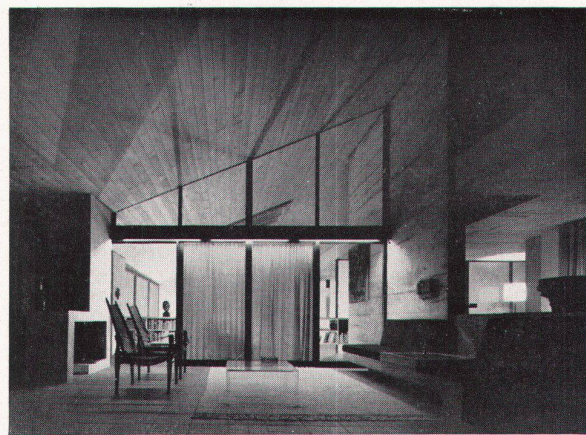
6

**6**  
Wohnraum mit Durchblick gegen Bibliothek  
Séjour avec vue de la bibliothèque  
Living-room with view towards library

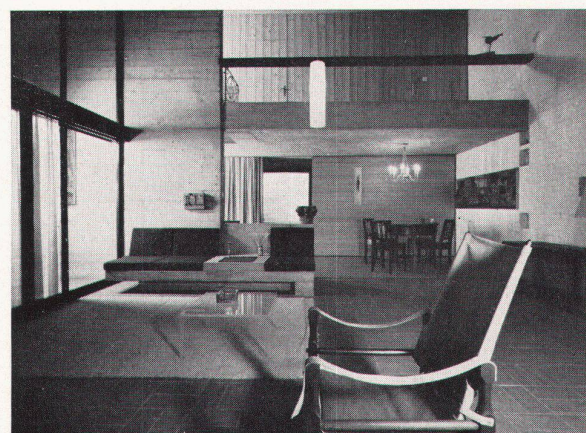
7

**7**  
Blick gegen Eßplatz, Wohnraum und Galerie  
Coin à manger, séjour et galerie  
View onto dining-corner, living-room and gallery

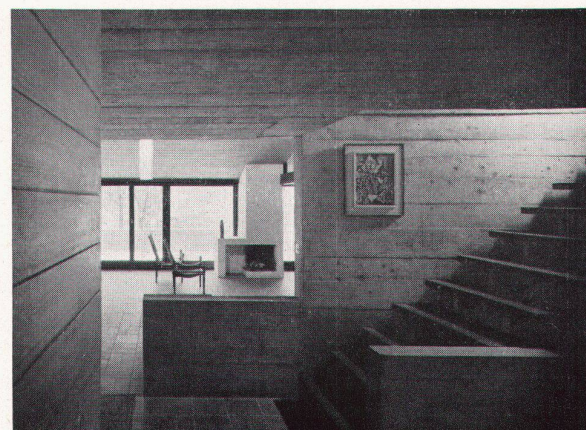
8

**8**  
Blick vom Eingang gegen Wohnraum mit Cheminée  
Entrée et vue du séjour avec la cheminée  
View from the entrance towards living-room with fireplace
