**Artikel:** Kantineneinbau in der Schweizerischen Nationalbank in Zürich :  
Architekten : Gebrüder Pfister, Zürich

## Kantineneinbau in der Schweizerischen Nationalbank in Zürich

Architekten: Gebrüder Pfister, Zürich

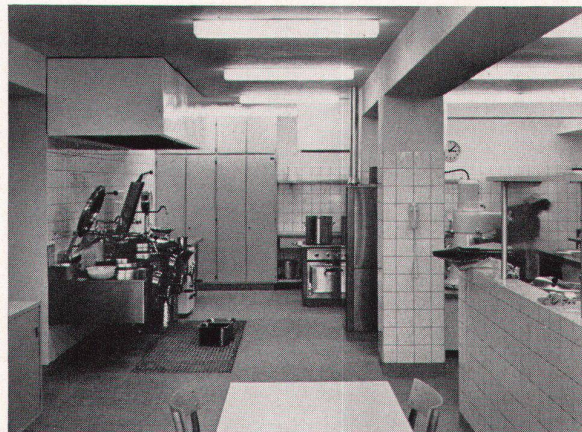
5  
Küche, Eßplatz für Küchenpersonal  
Cuisine, coin à manger du personnel de cuisine  
Kitchen: dining-corner for kitchen personnel

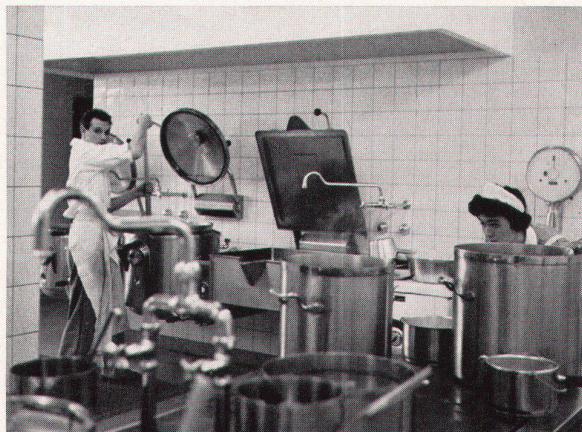
6  
Küche  
Cuisine  
Kitchen

In der Nationalbank in Zürich – einem Gebäude, das 1922 erbaut wurde – sollte eine Kantine für 120 bis 150 Personen eingebaut werden. Ein Teil der Räume an der Stirnseite des Gebäudes gegen die Bahnhofstraße war noch vermietet. Die Eßräume konnten in diesem Gebäudeteil untergebracht werden. Der Platz für die Küche wurde in den Räumen der nordseitigen Hauswartwohnung im zurückgesetzten Dachgeschoß gefunden. Es gelang, vom Mietertreppenhaus aus den ganzen Betrieb so zu erschließen, daß Lieferanten und Küchenpersonal die Bank gar nicht betreten müssen. Durch diese Anordnung konnte das Haus äußerlich vollständig unverändert bleiben, und auch die Organisation des Bürobetriebes erfuhr keine Änderung, so daß auch während der Bauzeit keine großen Störungen des Bankbetriebes entstanden. Die Lage der Küche hat zudem den Vorteil, daß die ganze Küchenentlüftung sich im darüberliegenden Dachraum installieren ließ, Zu- und Abluftöffnungen gut gelegen sind und das übrige Haus dadurch gar nicht belästigt wird.
