**Zeitschrift:** Das Werk : Architektur und Kunst = L'oeuvre : architecture et art  
**Band:** 53 (1966)  
**Heft:** 7: Krankenhäuser

# Bezirksspital in Niederbipp BE

**Architekten: Otto Brechbühl & Jakob Itten BSA/SIA, Bern**

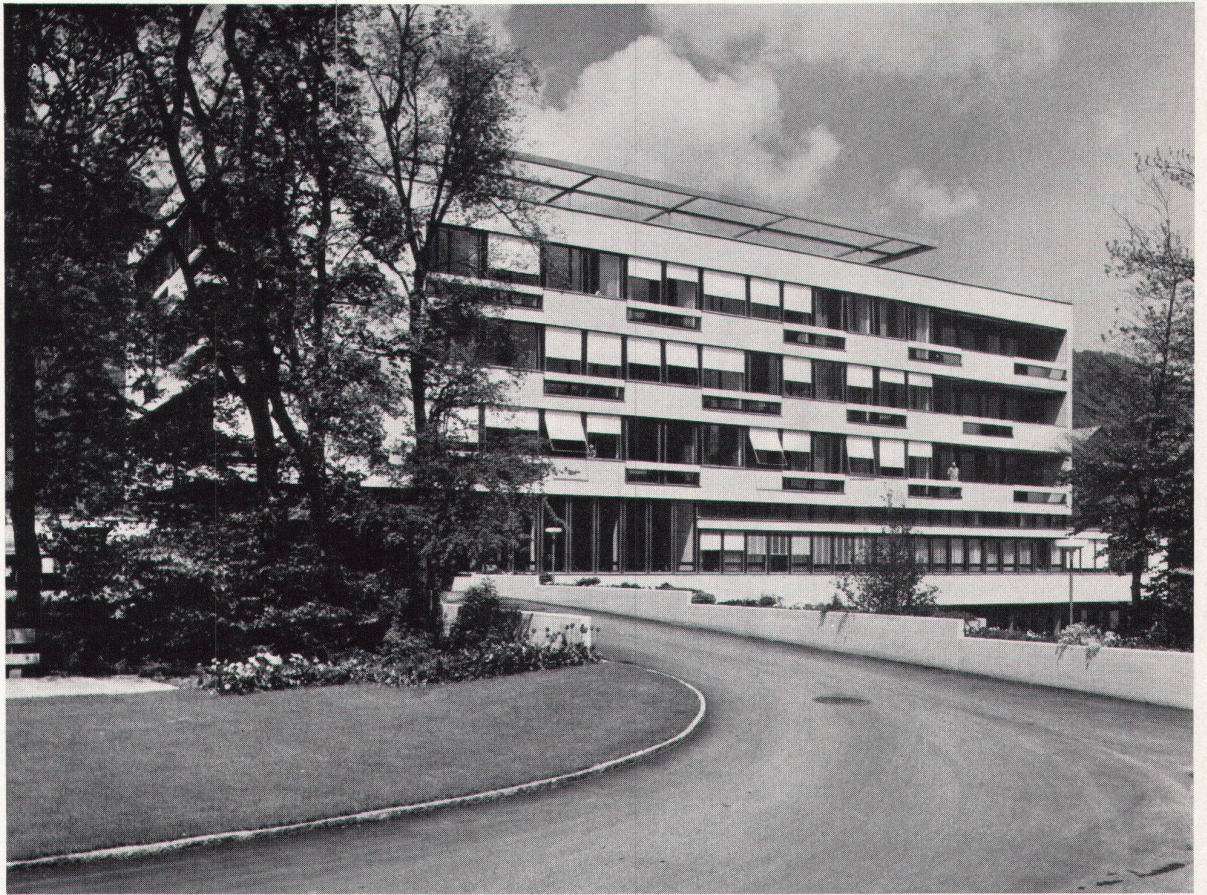
4

Nordfassade; im Vordergrund Behandlungstrakt mit (links) Operationsabteilung  
Face nord; au premier plan le bâtiment de thérapie, avec (à gauche) les salles d'opération  
North façade; foreground: therapy wing with (left) operation theatres
