**Artikel:** Kuwait : Mädchen-Sekundarschule = Ecole secondaire à Kuwait = Secondary school in Kuwait : Architekt Alfred Roth  
**Autor:** [s.n.]  
**DOI:** <https://doi.org/10.5169/seals-87639>

# Kuwait

## Mädchen-Sekundarschule

Projekt: Prof. Alfred Roth, Architekt BSA/SIA, Zürich

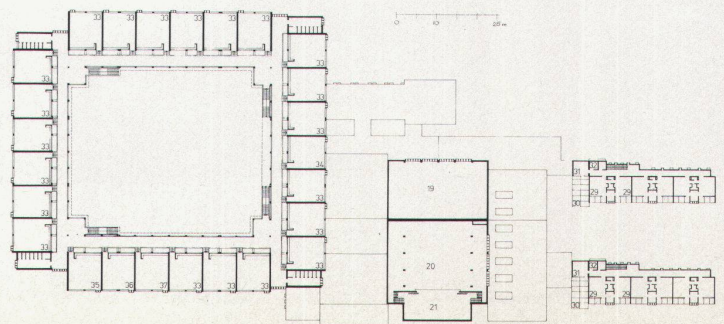
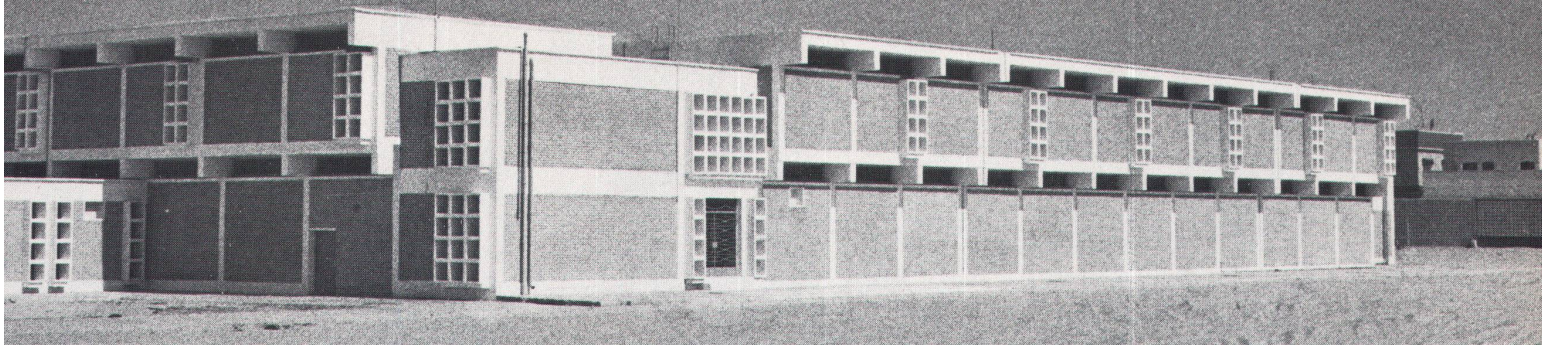
### Erd-/Obergeschoss

- 1 Eingang
- 2 Abwartwohnung
- 3 Bibliothek
- 4 Vorbereitung
- 5 Labor
- 6 Hauswirtschaft
- 7 Materialraum
- 8 Abstellraum
- 9 Fotolabor
- 10 Schul-Rundfunk
- 11 Hörsaal
- 12 Arztzimmer
- 13 Lehrerzimmer
- 14 Putzpersonal
- 15 Vizedirektorin
- 16 Warteraum-Sekretariat
- 17 Direktorin
- 18 Andachtsraum
- 19 Turnhalle
- 20 Mehrzweckhalle
- 21 Bühne
- 22 Essraum
- 23 Vorratsraum
- 24 Küche
- 25 Garderobe
- 26 Installationsraum
- 27 Turnlehrerin
- 28 Aufenthaltsraum
- 29 Lehrerinnen-Wohnungen
- 30 Terrasse
- 31 Waschküche
- 32 Abstellraum
- 33 Klassenzimmer
- 34 Lehrerinnenzimmer
- 35 Handarbeit
- 36 Handfertigkeitsraum
- 37 Kunstunterricht

- 1 Entrance
- 2 Clerk's apartment
- 3 Library
- 4 Preparation
- 5 Laboratory
- 6 Domestic science room
- 7 Storage
- 8 Utility
- 9 Photo
- 10 Radio
- 11 Auditorium
- 12 Medical room
- 13 Teachers' room
- 14 Messenger
- 15 Ass. Headmaster
- 16 Waiting-secretary
- 17 Headmaster
- 18 Devotion room
- 19 Gymnastic hall
- 20 Assembly hall
- 21 Stage
- 22 Dining hall
- 23 Service
- 24 Kitchen
- 25 Cloak room
- 26 Technical room
- 27 Teachers
- 28 Living room
- 29 Teachers' flats
- 30 Terrace
- 31 Laundry
- 32 Storage
- 33 Classroom
- 34 Teachers' room
- 35 Needlework
- 36 Crafts room
- 37 Drawing room

Das Beispiel ist ein Sekundarschulhaus für Mädchen; in den muslimanischen Ländern werden Knaben und Mädchen getrennt unterrichtet. Das Erdgeschoss enthält die sehr zahlreichen Spezialräume, während im Obergeschoss 21 Klassenzimmer, 3 Spezialräume und ein Lehrerzimmer untergebracht sind. Diese sind vom umlaufenden Laubengang aus zugänglich, der zur Verhinderung störender Einblicke in die Klassenzimmer 80 cm tiefer angeordnet ist. Er beschattet gleichzeitig den Umgang des Erdgeschosses und ist zur Verbesserung der Luftzirkulation vom Bau um 1 Meter abgesetzt (siehe Querschnitt). Die Klassenzimmer sind 9 Meter tief und 8 Meter breit und vom Laubengang über fünf Stufen erreichbar.
