**Artikel:** Bauchronik = Chronique d'architecture : das Zürcher Schauspielhaus : Umbau, 1973-1977

# Das Zürcher Schauspielhaus

Umbau, 1973–1977

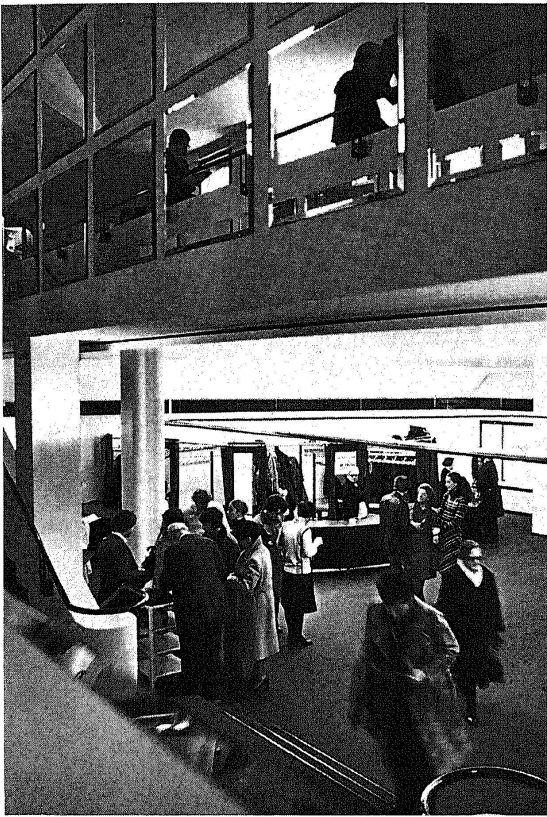
17 Verspiegelter Treppenaufgang
