Architekten: Architektengemeinschaft Benno Fosco, Jacqueline Fosco-Oppenheim, Klaus Vogt

Dampfermotiv als «Geschenk»

Mehrfamilienhaus Hüsler, Zürich-Witikon, 1983

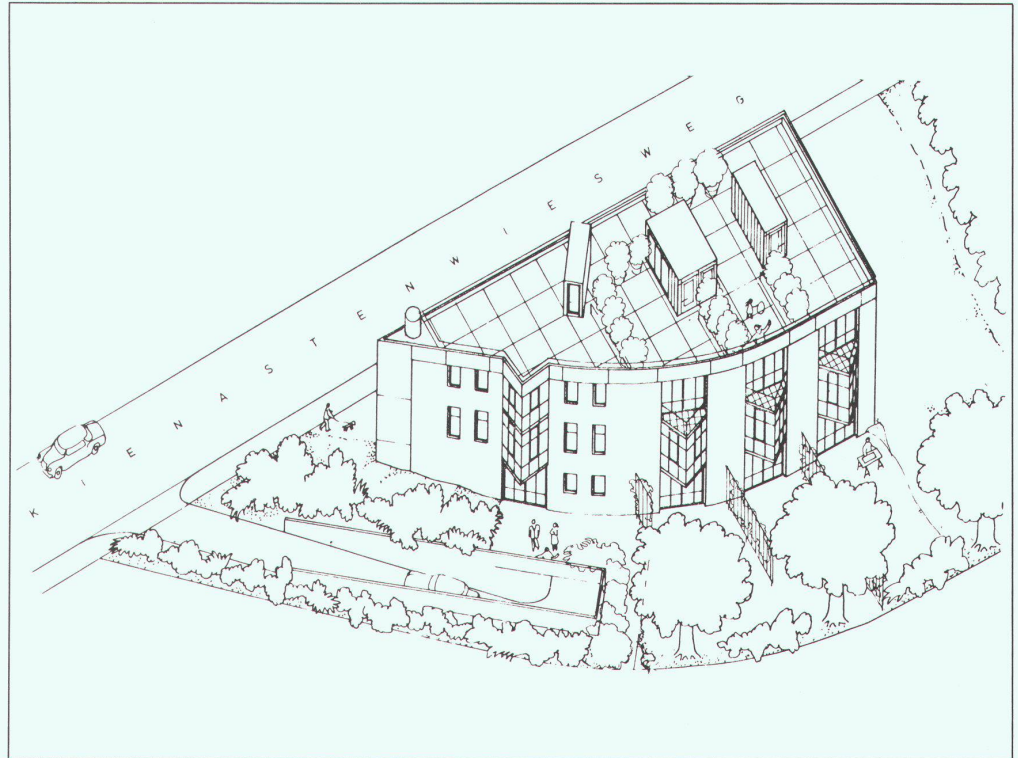
1 Axonometrie

Im Baukörper sind drei Reihenhäuser untergebracht, 2½-geschossige, und zwei 2-Zimmer-Wohnungen im Spitz. Jedes Reihenhaus hat einen eigenen Ausgang aufs Dach. Ein kleines allgemeines Treppenhaus erschliesst das Dach für die Kleinwohnungen und ist für alle Wohneinheiten Verbindung zur Tiefgarage.

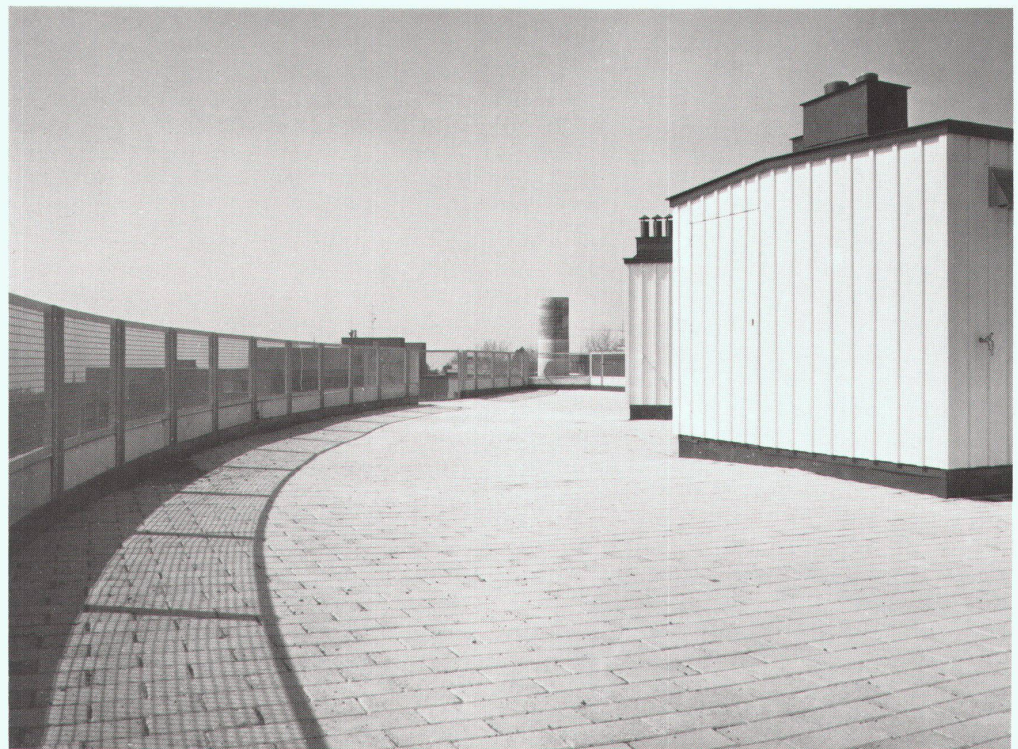
2 Dachterrasse

Die Geschosszahl entspricht den Zonenvorschriften und die Erker den zulässigen Fassadenausbauten gemäss städtischer Bauordnung. Unsere einzige gestalterische Geste ist die mit drei Metern für hiesige Verhältnisse ungewöhnliche Raumhöhe in den Wohnzimmern und die Ausbildung des Flachdachs als Terrasse. Die Dachterrasse als Möglichkeit ungestörter Freiluftaufenthalts in städtischen Situationen scheint uns hier sinnvoll, weil die unverbaubare Alpenrundsicht dem Aufenthalt auf dem Dach einen zusätzlichen Reiz verleiht. (Dank den Erkern überblickt man das Panorama auch aus den Wohnzimmern mit einem Blickwinkel von 180 Grad.)

Die schiffsdeckartige Stimmung auf der Dachterrasse ebenso wie die schiffsnahe Gestalt des Baukörpers sind eher unerwartetes Geschenk als bewusst gesuchte Wirkung. Die den Entwurf bestimmende Krümmung der südlichen Grundstücksgrenze hat übrigens einen für das Stadtgebiet eher ungewöhnlichen Grund: Sie folgt einem Flurweg, welcher – von einer Holzcorporation gebaut – durch den Wenderadius von Langholztransportern bestimmt ist.

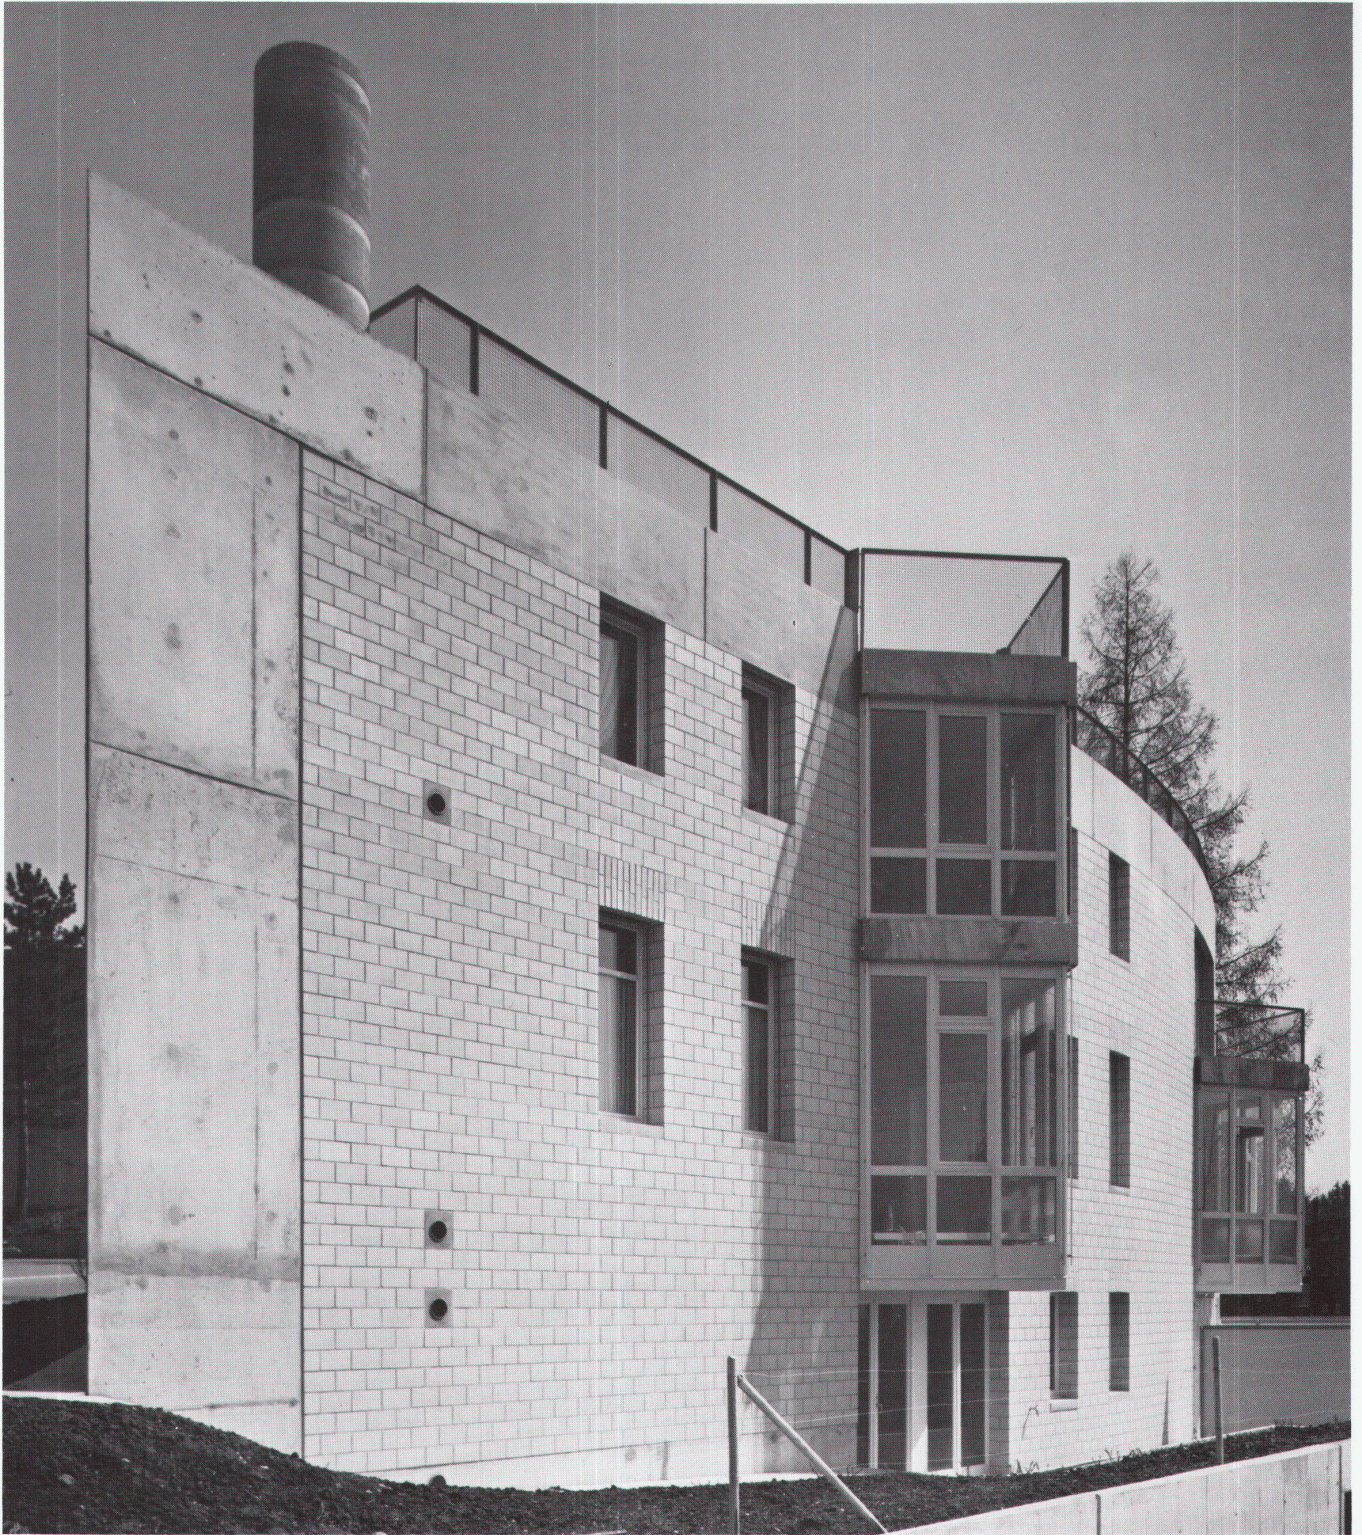
3 Die «Spitze», Ansicht von Westen

Die charakteristische Form des Baukörpers ist bedingt durch den speziellen Zuschnitt des Grundstücks. Die Südfassade ist parallel zur talseitigen Grundstücksgrenze gekrümmt, die Nordfassade steht auf der Baulinie, die Lage der Ostfassade wird bestimmt durch den erforderlichen Grenzabstand, und eine Westfassade gibt es nicht, denn durch die Krümmung der Südfassade endet das Haus im Westen in einem schiffbugähnlichen Spitz.

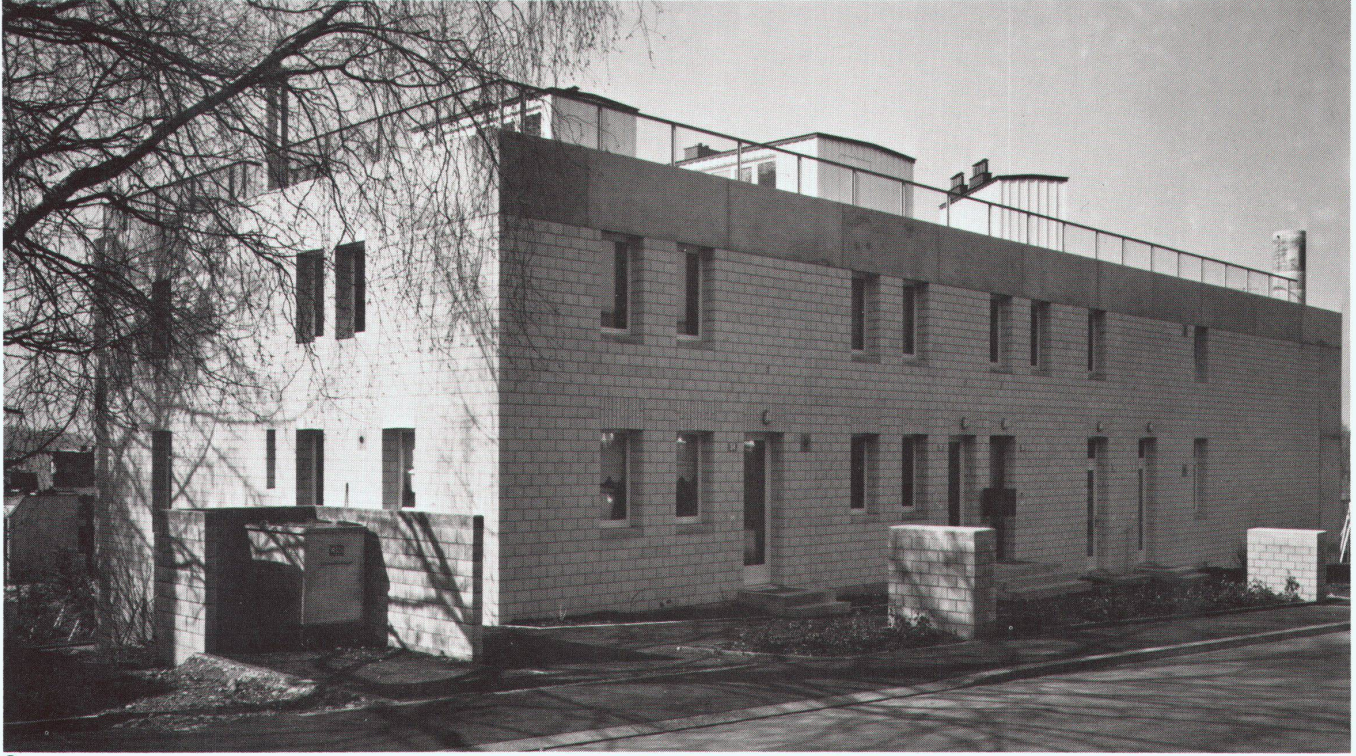
4 Eingangsbereich, Ansicht von Nordosten

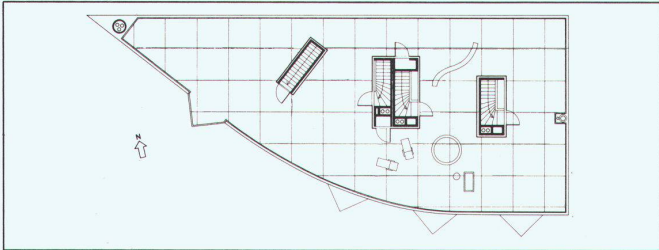
5 Dachgeschoss

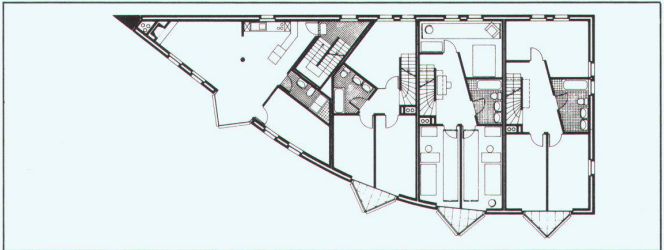
6 Obergeschoss

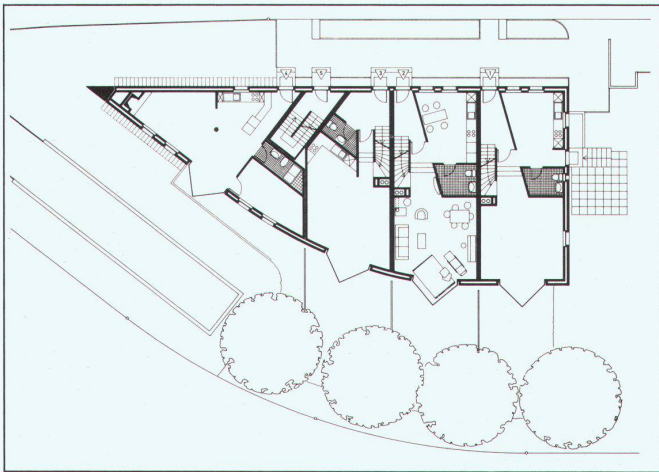
7 Hauptgeschoss

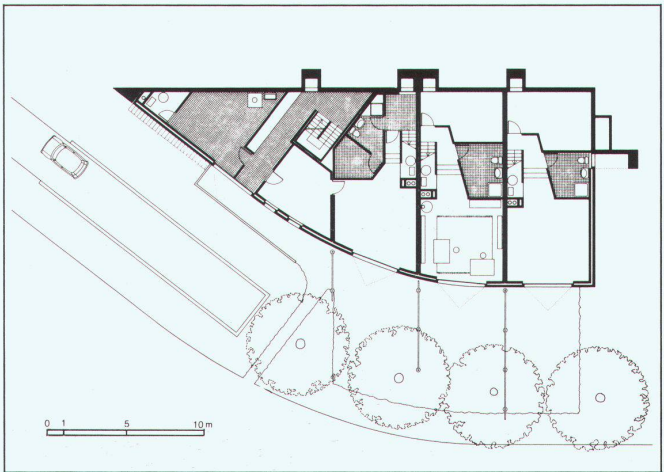
8 Unteres Erdgeschoss

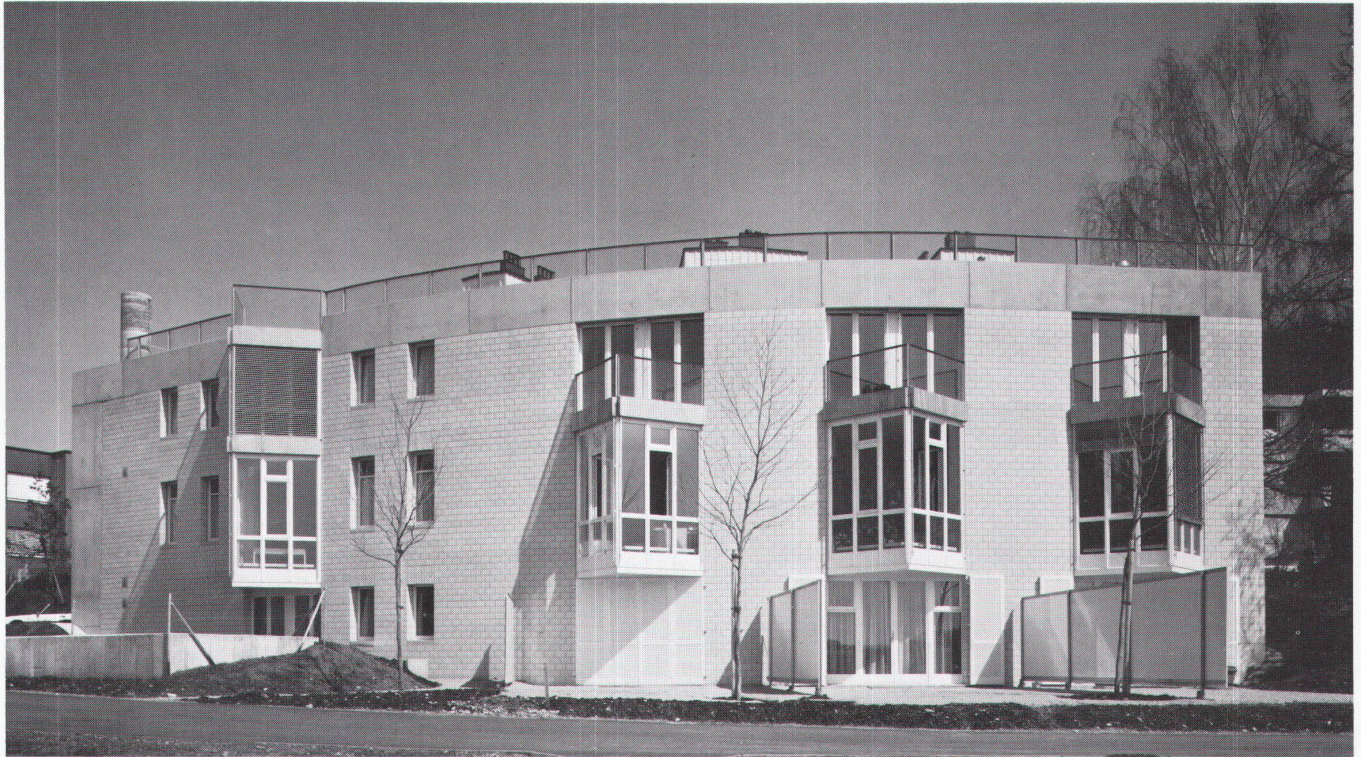
9 Ansicht von Süden

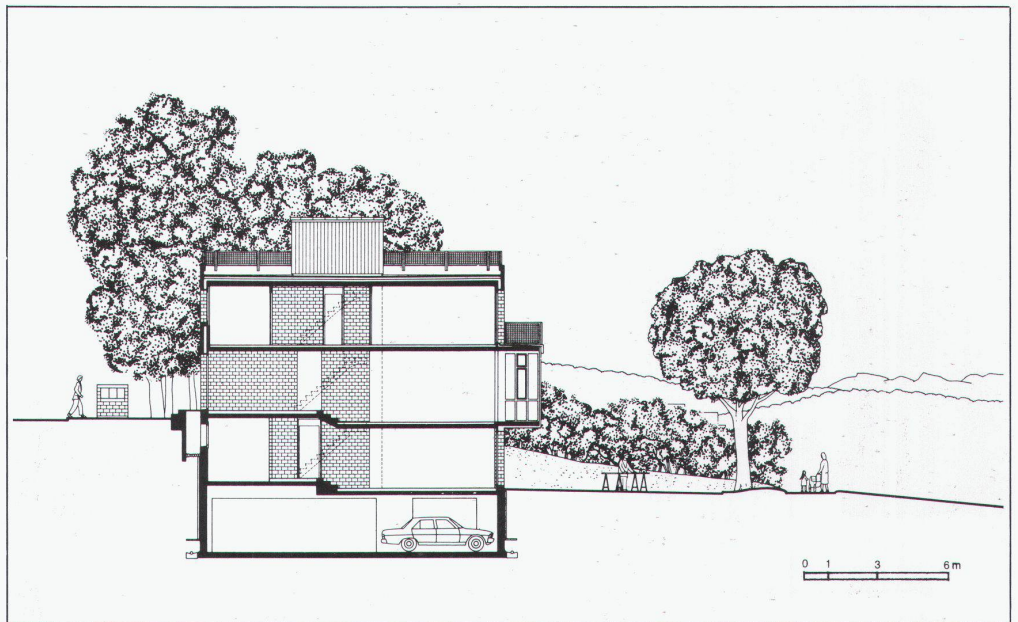
10 Querschnitt
