Lichtspiele auf engem Raum

Umbau und Renovation eines Wohn- und Geschäftshauses in Luzern, 1990

Architekt: Peter Erni; Mitarbeit: Werner Schönenberger; Örtliche Bauleitung: Hanspeter Häberli

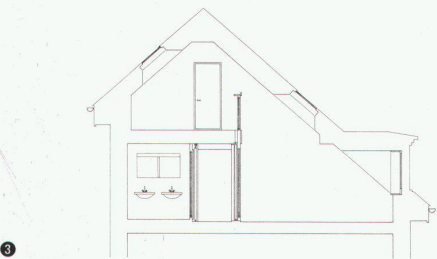
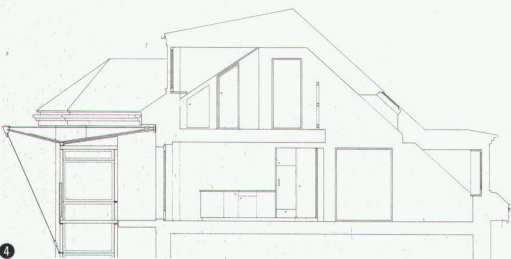
3 4

Schnitte

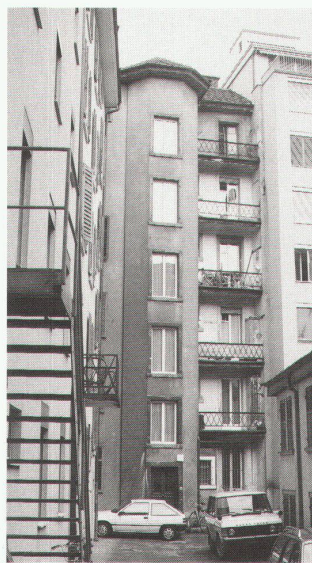
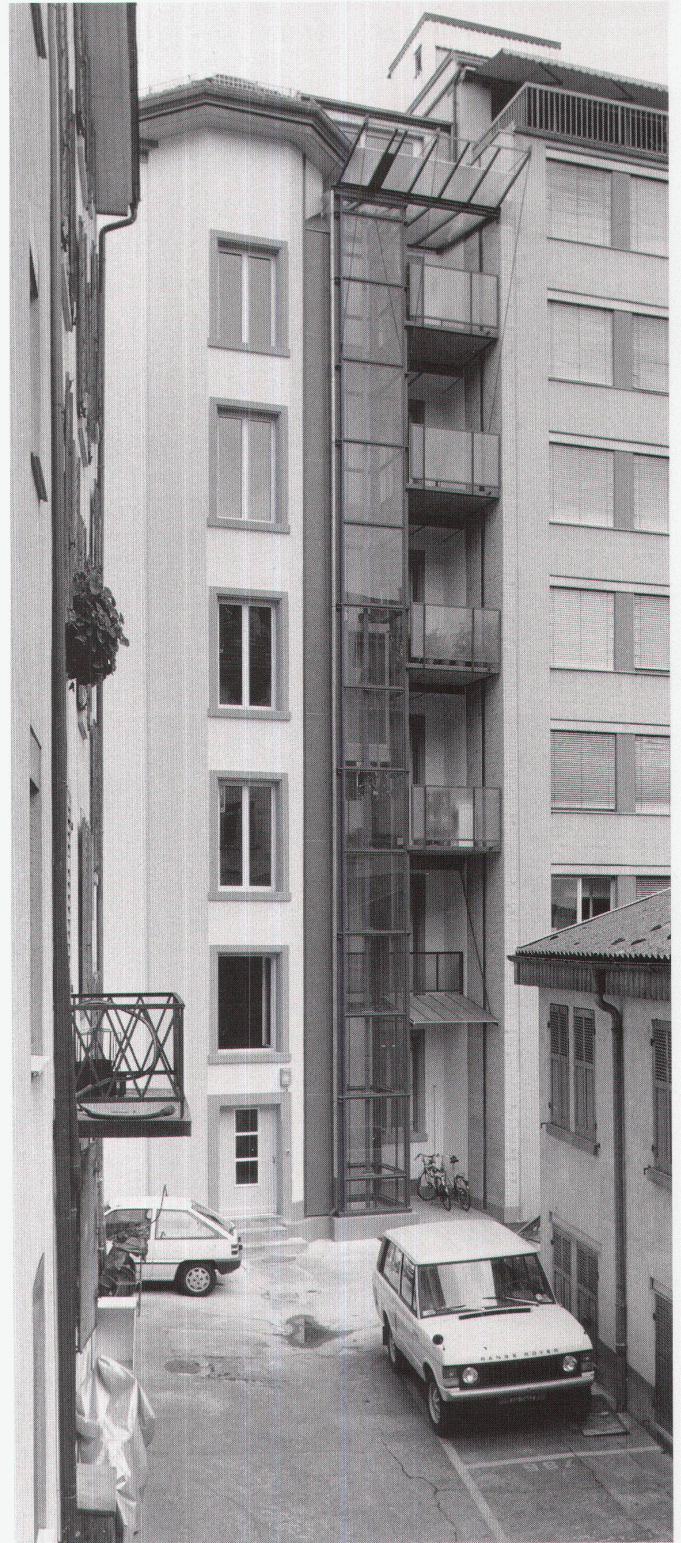
5 8

Ansicht vom Hof, vor und nach dem Anbau

Die strassenseitigen Fassaden sind, bezugnehmend auf den ursprünglichen Zustand, nach denkmalpflegerischen Gesichtspunkten restauriert worden. Der eigentliche Eingriff fand in den hofseitigen Partien statt: Aussenlift und Balkone, Dachterrasse, Schleppgaube und Fassadengestaltung.

Neue Bausubstanz – sie wird als solche manifest – ist in komplementärer Weise auf die bestehende bezogen. Eingeschoben in eine Nische, definiert vom Verlauf der hofseitigen Fassade, ist ein Paket präziser Elemente. In ihren Lagebeziehungen, Proportionen und ihrer Materialität antworten sie auf die Beschaffenheit des vorhandenen Volumens. Keine Kernung also, kein operativer Eingriff in die Substanz des Gebäudes, insbesondere kein Einbau eines innenliegenden Liftes. Die Wohnungen wie die Geschäftsräume der Liegenschaft waren während der ganzen Bauzeit funktionstüchtig. P.E., Red.
