**Zeitschrift:** Werk, Bauen + Wohnen  
**Herausgeber:** Bund Schweizer Architekten  
**Band:** 80 (1993)  
**Heft:** 12: Modernes modernisieren = Moderniser le moderne = Modernising the modern

**Artikel:** Spurensicherung als kulturelle Aufgabe  
**Autor:** Barbey, Gilles  
**DOI:** <https://doi.org/10.5169/seals-60913>

# Spurensicherung als kulturelle Aufgabe

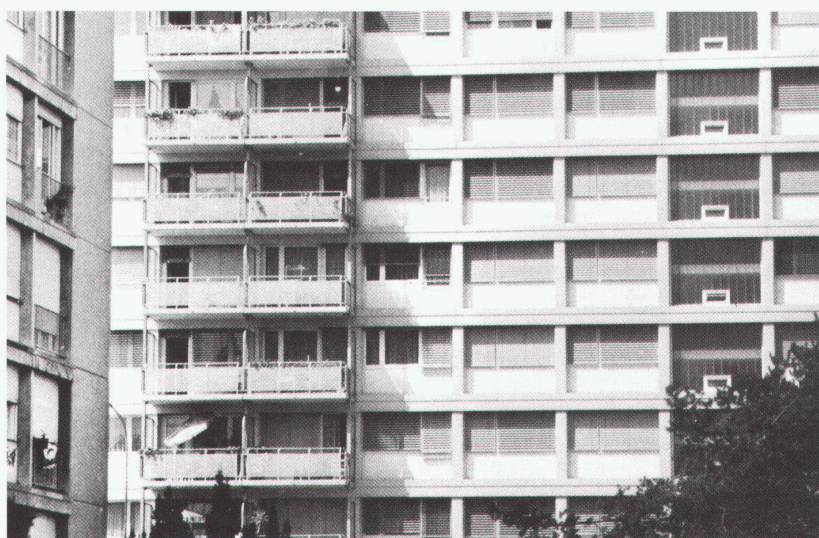
Wohnhaus,  
rue du Comte Géraud, Onex GE,  
1963; Architekten: Baillif et Loponte,  
1989–1991  
Typischer Grundriss vor und nach  
der Renovation  
Immeuble de logements,  
plan d'étage type, avant et après  
renovation  
Housing development, typical floor  
plan before and after renovation

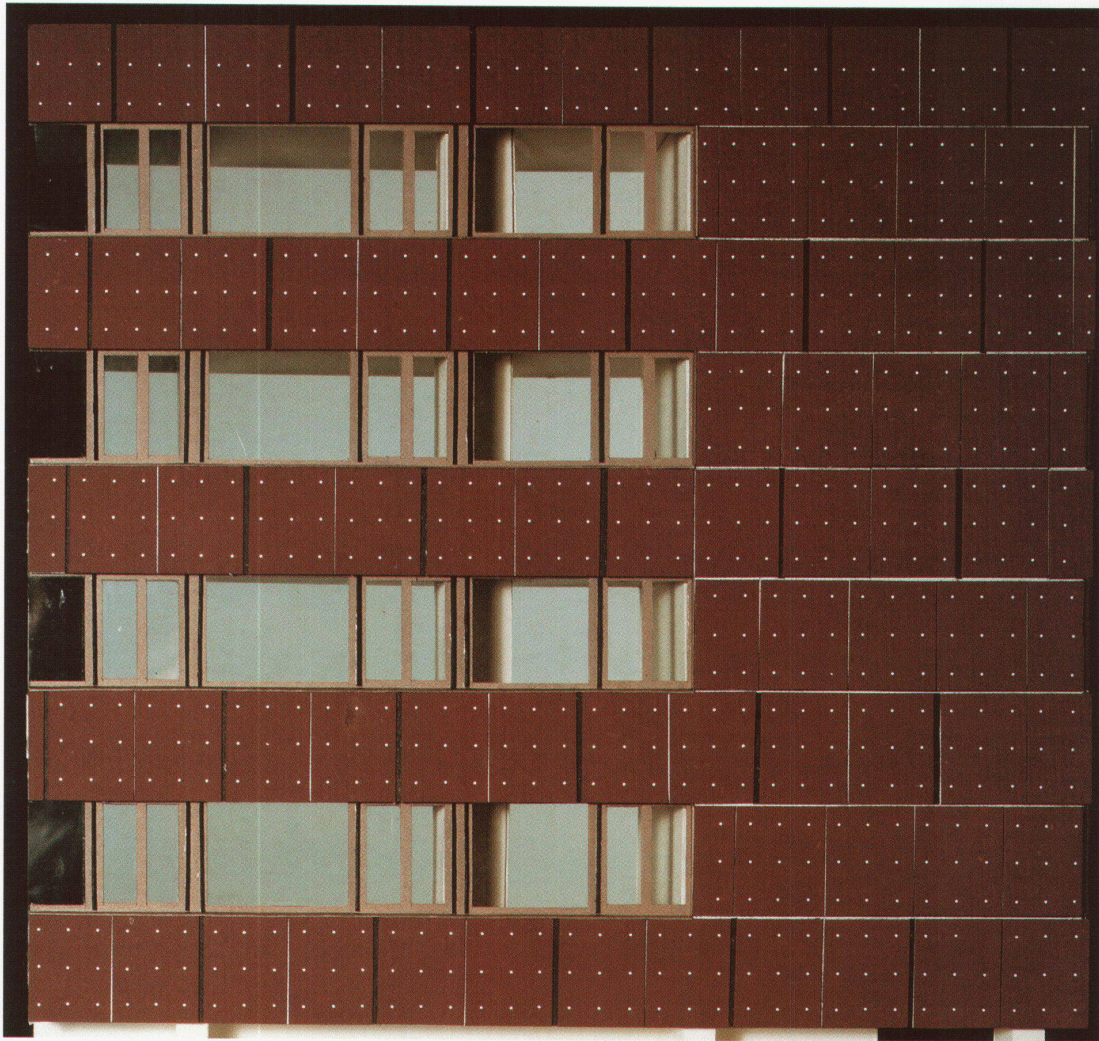
Die Fugen der Brüstungsbänder sind untereinander in einer linienförmigen Form verschoben. Dabei entsteht eine Wechselwirkung zwischen den Fensterstorenschienen und dem manipulierten Fugenbild der Brüstungen.
