# Die Kirche von Sax

## Geschichte und Gegenwart

### Die Restaurierung 1987

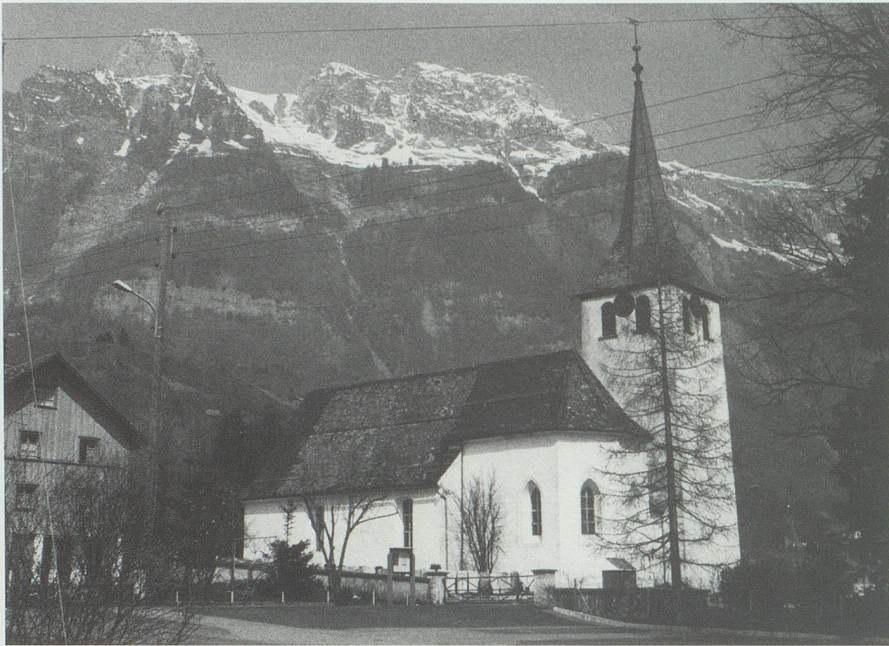
Das Innere der Kirche präsentiert sich schlicht, dagegen weist der Chor ein hü-

ches Sterngewölbe auf, dessen gekelte Rippen auf zugespitzten Konsolen sitzen. Das elegante Renaissance-Chorgestühl aus dem 17. Jahrhundert, an der Ostseite aus Nussbaumholz angefertigt, dürfte für die Freiherren und ihre Nachfolger, die Zürcher Amtsleute, reserviert gewesen sein. Ein Schmuckstück besonderer Art stellt die 1979 installierte Barockorgel dar. Sie wurde 1720 von Herkules von Salis der reformierten Kirche Grüsch (GR) gestiftet und wird dem legendären Vorarlberger Orgelbauer Matthäus Abbrederis zugeschrieben. Dieser wurde 1652 geboren und schuf sein letztes Werk 1725 in der Kirche von Maienfeld.

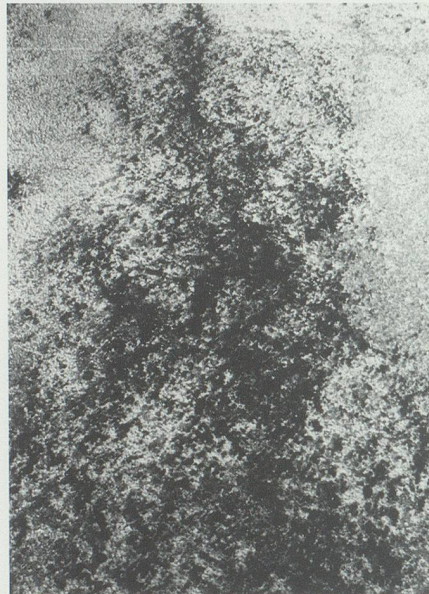
**Der intensive Pilz- und Algenbewuchs am Turm bedingte die Gesamterneuerung des Verputzes.**

Diese blieben auch bei der Kirche von Sax nicht aus. Als eher unerfreulich erwiesen sich die dunklen Flecken am Turm. Bei näherem Hinsehen entpuppten sich diese als ein überaus intensiver biologischer Bewuchs. Es scheint, dass bei der letzten Renovation dem Weisskalkanstrich ein organisches Bindemittel zugesetzt worden ist. In Frage kämen Leinöl oder, wie das früher gang und gäbe war, frischer Kuhdung. Diese Mischung, vereint mit der porösen Putzoberfläche, bildete einen idealen Nährboden für allerlei Pilze und Flechten. Aufgrund der Empfehlungen einer chemischen Spezialfirma entschloss man sich, den Verputz am ganzen Turm zu erneuern. Eine ins Auge gefasste Behandlung mit Hochdruckwasserstrahl und Fungiziden wurde fallengelassen, da sie bei der Hartnäckigkeit des Schädlingsbefalls keine Gewähr für Erfolg geboten hätte.

- Erstellen von neuen Sickerleitungen als Schutz gegen aufsteigende Feuchtigkeit
- Anbringen eines dichten Sockelputzes und einer Geröllschicht
- Einwandfreie Anschlüsse der Dachwasserleitungen
- Erstellen eines Fassadengerüsts
- Reparatur oder Erneuerung des Fassadenputzes, soweit nötig
- Mineralfarbanstrich auf den gesamten Verputz, wobei die graue Umrandung der Fenster und der Turmkanten wieder in Erscheinung treten sollte.

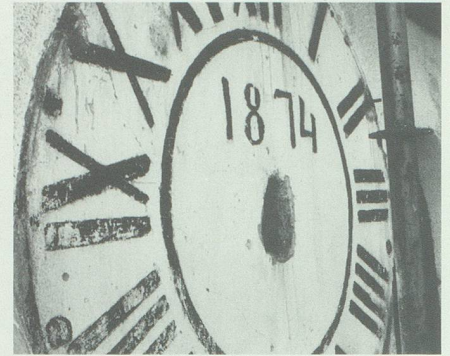
**1874 installierte man eine Turmuhr. Auf der Süd- und der Nordseite malte man einen einfachen Ziffernkranz auf den Verputz.**

**Der gedrungene Turm hebt sich wuchtig vom zierlichen spätgotischen Chor ab.**

Den Wunsch des Denkmalpflegers, die schlecht platzierten Zifferblätter unter die Schallfenster zu versetzen, mochten die

liebenswürdigen, jedoch etwas konservativen Saxer nicht erfüllen.

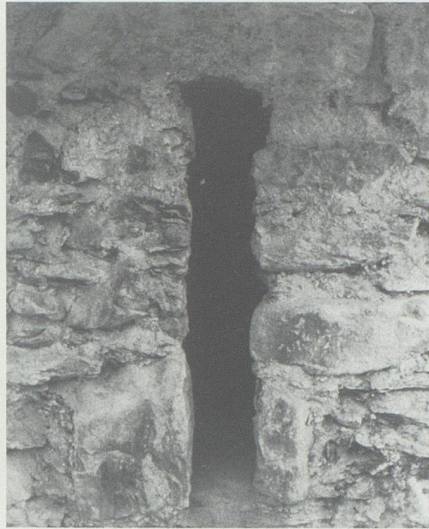
Nach Entfernung der teilweise sehr harten Verputzschicht trat ein gut gefügtes Mauerwerk aus bruchrohen Natursteinen zutage. Sowohl an den Ecken wie im Mauerverband waren kapitale Blöcke vermauert worden. Dagegen fehlen die für Mauerwerke des 13. und 14. Jahrhunderts charakteristischen buckligen Eckquader, ebenso die Fugenstriche. Interessant sind die Spuren eines steilgiebligen Steindachs auf der Südseite etwa in halber Höhe des Turms. Es scheint, dass der

**Lichtscharte am Turm.**

Verbindungsbau zum Chor ursprünglich höher war. Das Glockengeschoss ist auf drei Seiten in Backsteinen aufgemauert. Auf der Südseite finden sich Überreste einer älteren Mauer in Tuff.

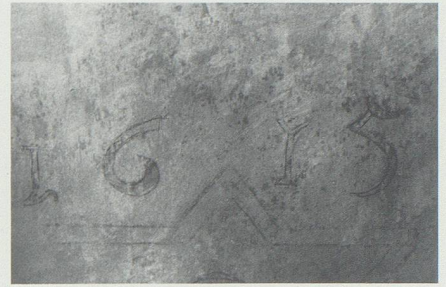
**Freigelegte Jahrzahl 1615 im Chorscheitel.**

Im *Chorscheitel* Jahrzahl 1615 und noch unbestimmte lineare Ornamente. Da bekanntlich der Stand Zürich 1615 die Freiherrschaft von den Erben Johann Philipps erwarb, könnte die Jahrzahl mit diesem Ereignis im Zusammenhang stehen.
