Zeitschrift: Werdenberger Jahrbuch : Beiträge zu Geschichte und Kultur der Gemeinden Wartau, Sevelen, Buchs, Grabs, Gams und Sennwald
Herausgeber: Historischer Verein der Region Werdenberg
Band: 5 (1992)

Die Kirche von Sennwald

Geschichte und Gegenwart

Benito Boari, Mörschwil

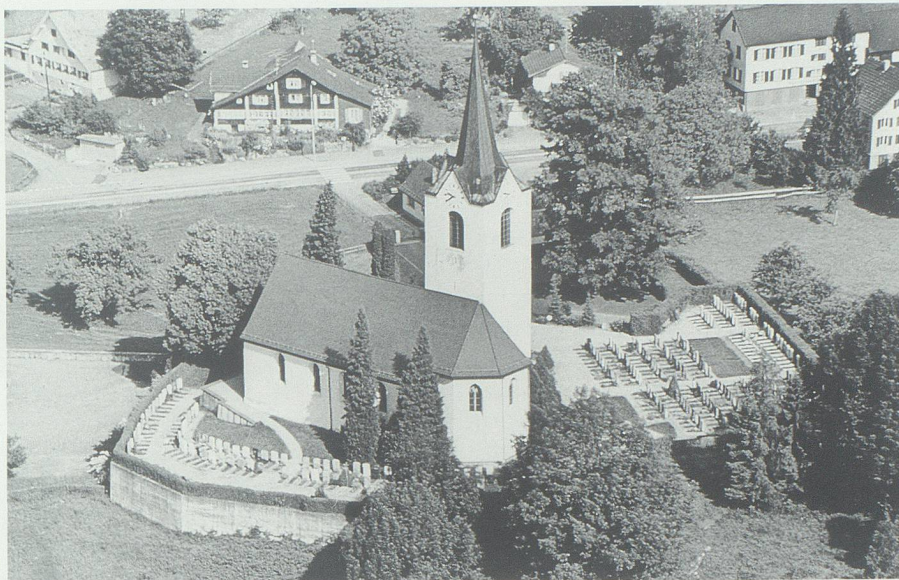
Gesamtansicht vor der Restaurierung von 1991. (Flugaufnahme 1987.)
