Zeitschrift: Schweizerische Wasserwirtschaft : Zeitschrift für Wasserrecht, Wasserbautechnik, Wasserkraftnutzung, Schifffahrt

Artikel: Rutschungen am "Necaxa"-Staudamm [Fortsetzung]

Rutschungen am „Necaxa“-Staudamm.

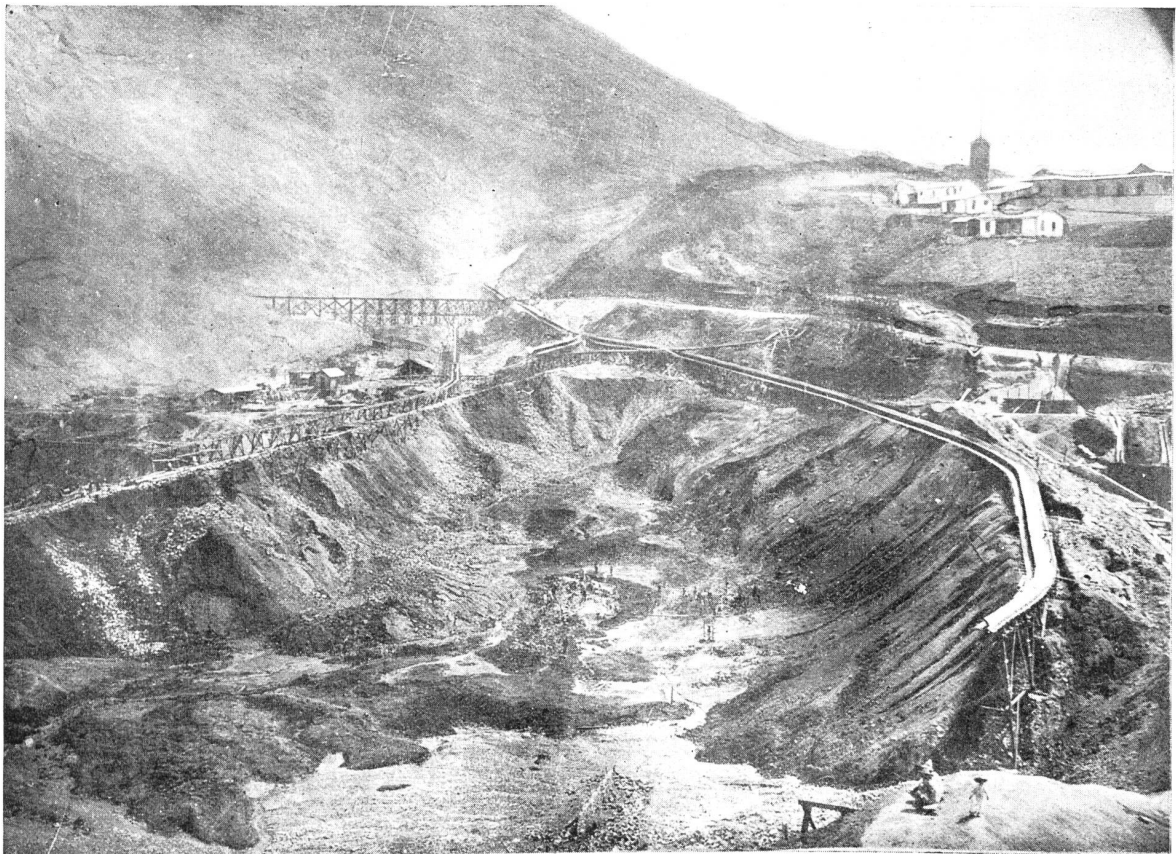
Abbildung 3 ist von einem etwas mehr bergseitigen Standpunkte des südlichen Talabhanges aus aufgenommen, als Abbildung 2.

In der Mitte des Bildes ist die durch den schief gegen den Beschauer zu ausgebrochenen Dammkern entstandene Bresche zwischen dem oberen und unteren Dammfuss sichtbar.

Abbildung 3. Stehengebliebener unterer Fuss des Staudammes und Bresche im Dammkörper direkt nach der Katastrophe am 20. Mai 1909, von Süden aus gesehen.
