**Artikel:** Die Grundwasserregulierung im bernischen Grossen Moos  
**Autor:** Peter, A.  
**DOI:** <https://doi.org/10.5169/seals-921852>

## Die Grundwasserregulierung im bernischen Grossen Moos

A. Peter, Obering., Bern

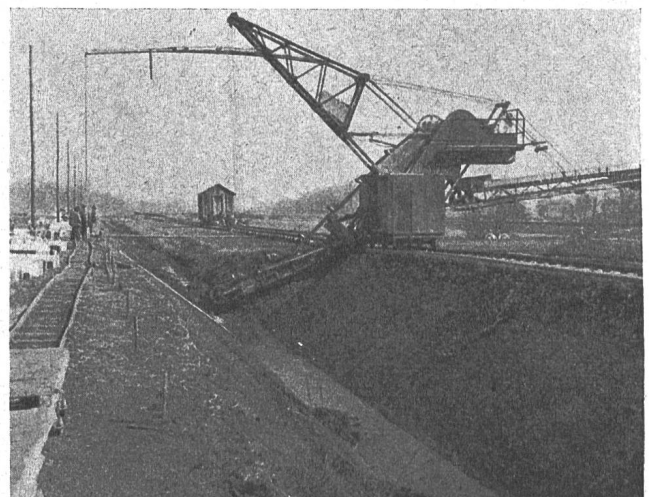
Abb. 15 Eimerkettenbagger auf Geleise mit Transportband.

Die Ausführung der Grabenvertiefungen erfolgte durch Schleppkübelbagger auf Raupen und Eimerkettenbagger auf Geleisen. Das Baggermaterial wurde seitlich deponiert und von den Landbesitzern zur Auffüllung lokaler Vertiefungen grösstenteils abgeführt. Ein Teil wurde mit Baggern auf 30 m Breite verteilt. Einige Schwierigkeiten bereitete die Wegschaffung

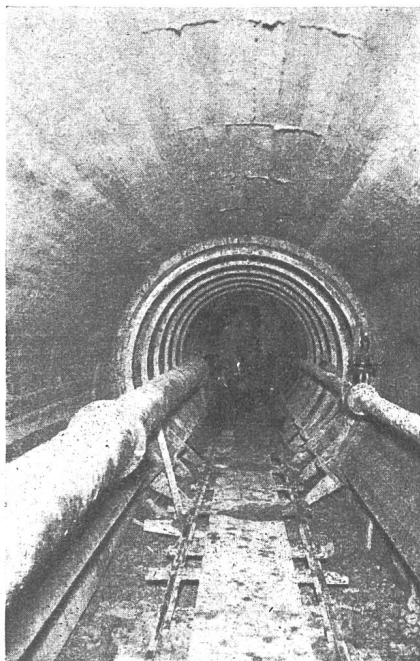
Abb. 19 Ausbetonierter Stollen mit eiserner Schalung.
