**Artikel:** Messung und Überwachung der Verlandung in den Stauhaltungen des Rheins zwischen Basel und Strassburg  
**Autor:** Soyer, Guy  
**DOI:** <https://doi.org/10.5169/seals-941118>

## Messung und Überwachung der Verlandung in den Stauhaltungen des Rheins zwischen Basel und Strassburg

Guy Soyer

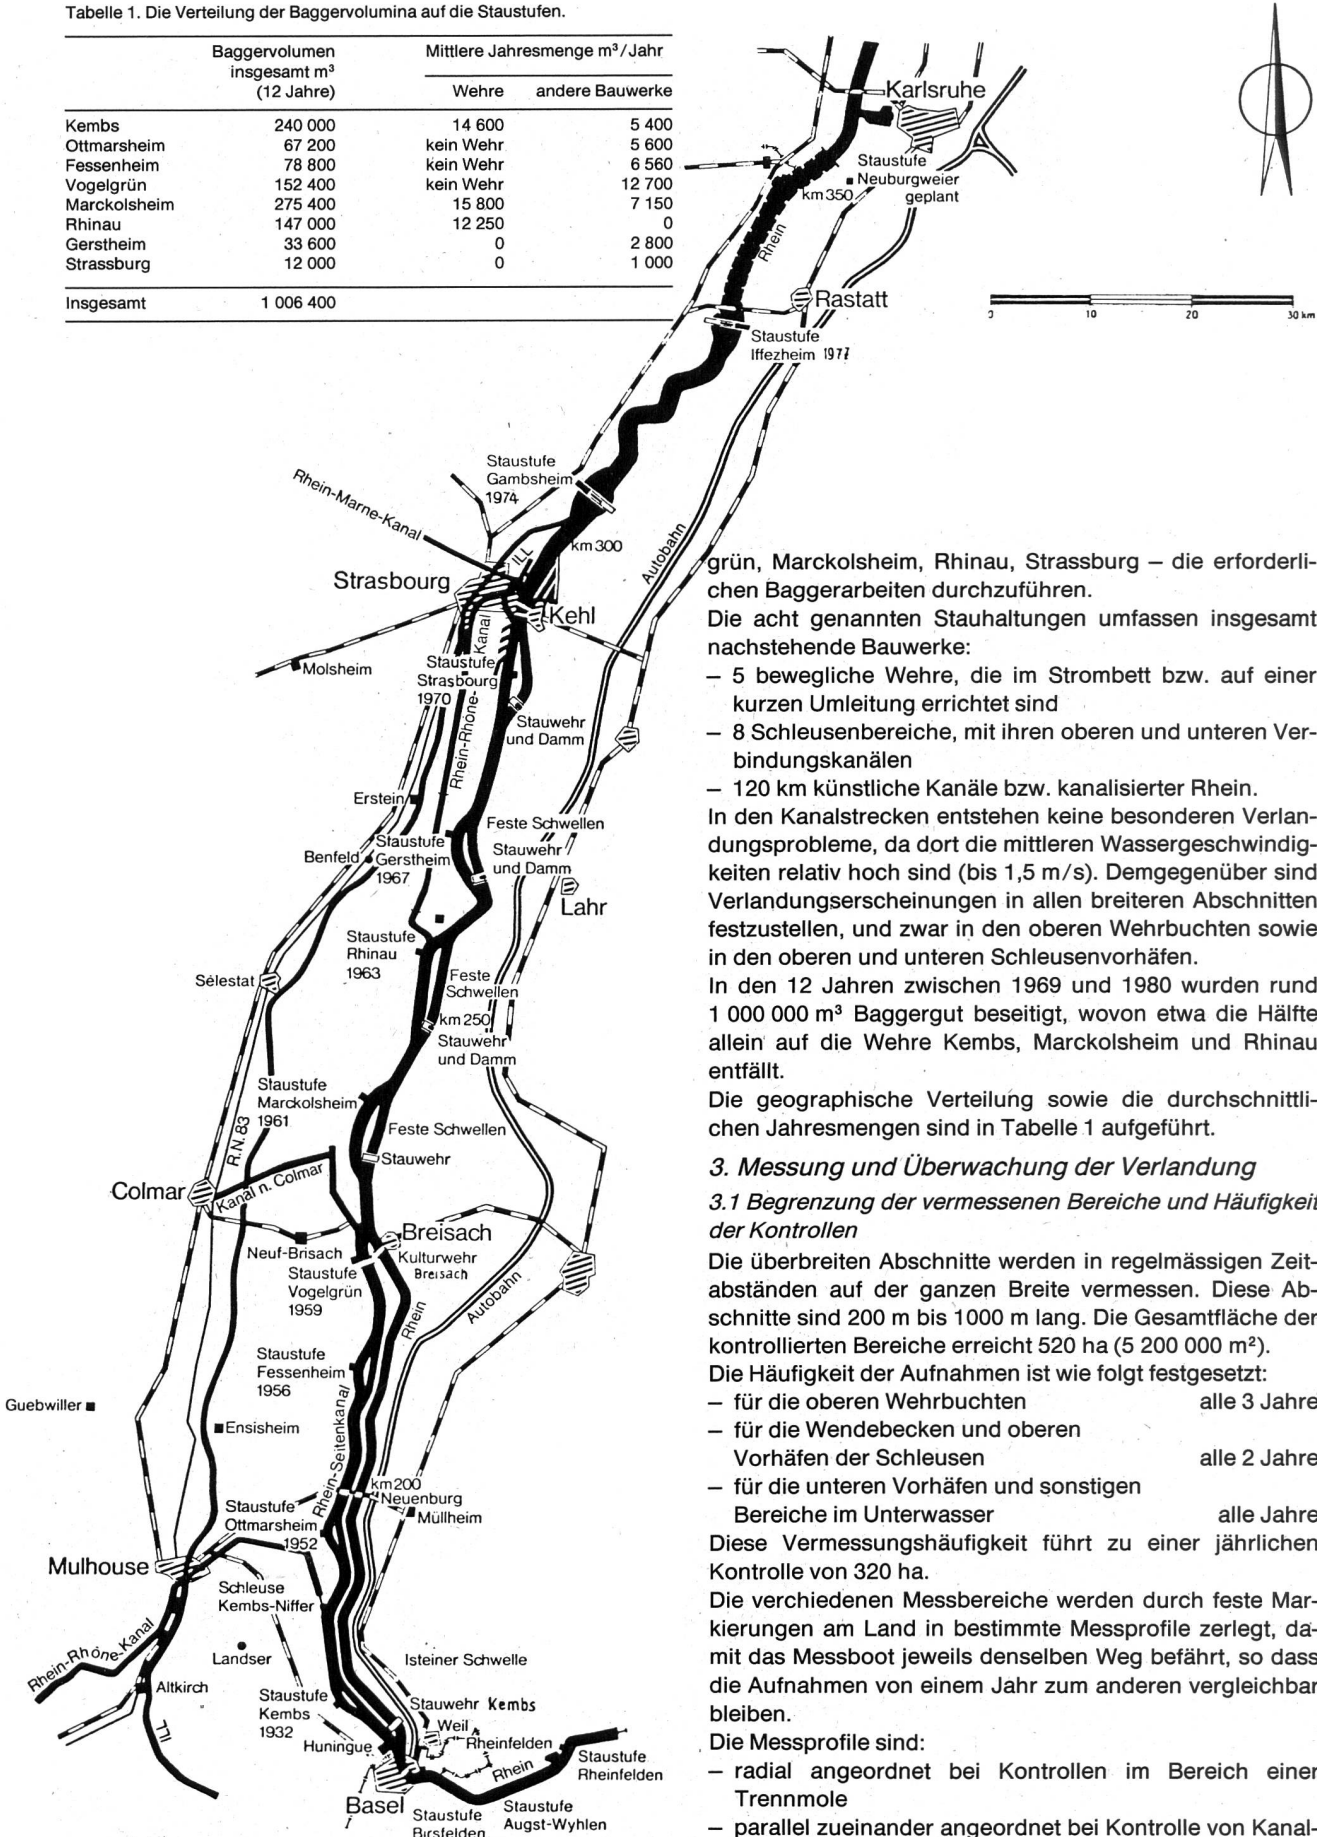
Bild 1. Übersichtskarte über die Rheinkraftwerke zwischen Basel und Strassburg.

Der Ausbau des Oberrheins zur Energiegewinnung begann im Jahre 1932 mit der Inbetriebnahme der Staustufe Kembs und ist heute bis und mit der Staustufe Iffezheim, die 1977 in Betrieb ging, fertiggestellt (Bild 1).

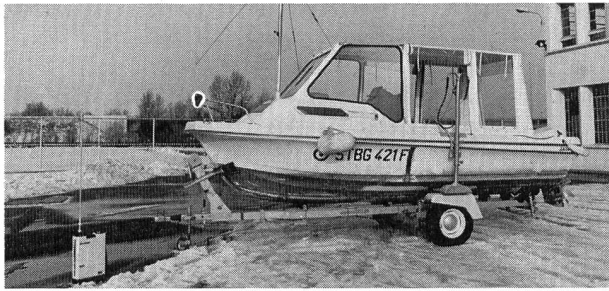
Bild 4. Messboot der Electricité de France, EDF. Am Boden links: Fixpunkt zur Standortbestimmung.

Die Electricité de France verwendet üblicherweise die Ultraschallmethode und verfügt dazu über eine Mannschaft von 3 Mann sowie über ein Sonar-Gerät, das in einem Motorboot von 5,70 m Länge und 0,80 m Tiefgang eingebaut ist.

Das Boot fährt entlang der von den Messprofilen vorgegebenen geraden Fahrlinie, wobei seine Ortung jeweils durch elektromagnetische Messung seiner Entfernung von einem Fixpunkt an Land erfasst wird.

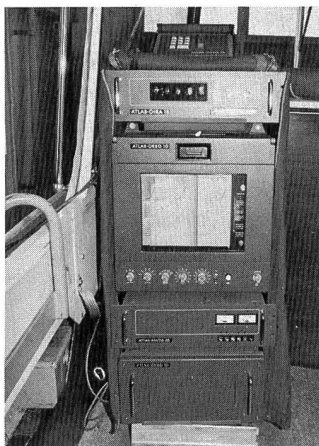
Bild 5. Das Echolot-Gerät ist im Messboot der EDF eingebaut.

Das Echolot arbeitet mit einer Frequenz von 210 kHz und kann Tiefen bis zu 250 m messen.

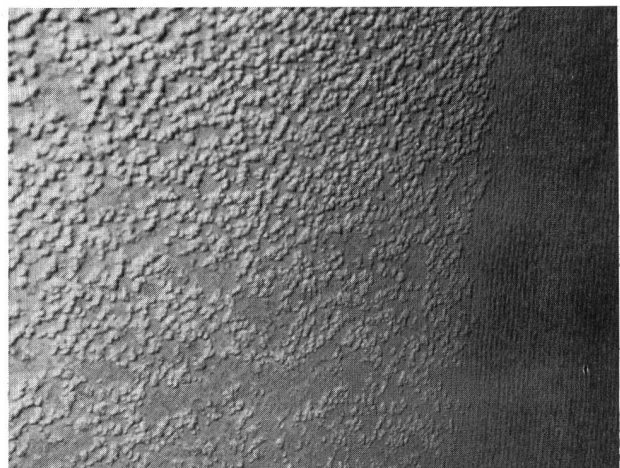
Bild 1. Rohrrauigkeiten infolge Korrosion in einer Druckrohrleitung.

Der sachgemässe Korrosionsschutz von hydroelektrischen Kraftwerken wie Druckrohrleitungen, Schachtpanzerungen, Grundablässen, Verteilrohrleitungen, Turbinen, Verschlussorganen, Schützen, Dammbalken usw. dient nicht nur der Erhaltung von wertvollen Anlagen, sondern beeinflusst auch direkt oder indirekt die Wirtschaftlichkeit dieser Objekte. So bedingt die Neukonservierung von im Betrieb befindlichen Druckrohrleitungen oder Druckschachtpanzerungen meist eine mehrmonatige Auserbetriebsetzung des Werkes. Der Energieausfall übersteigt vielfach die Kosten für die Korrosionsschutzarbeiten. Vor allem bei kleineren Druckrohrleitungen entstehen durch Korrosion und die damit verbundenen Rohrrauigkeiten Druckverluste, die einen Leistungsabfall zur Folge haben.
