Kunststoffrohre für eine Druckleitung wurden mit Helikopter eingeflogen

Franz Marty

Vor einigen Monaten wurde in der freiburgischen Ge-
meinde Jaun ein privates Elektrizitätswerk mit einer neuen
Druckleitung ausgerüstet. Da das bisherige Werk mit einer
Betondruckleitung nur noch knapp die Hälfte des Bedarfs
abdecken konnte, entschied sich die Bauherrschaft für ei-
nen Neubau. Mit der realisierten Lösung wird in Zukunft
wieder der ganze Bedarf gedeckt werden können. Der Ein-
satz eines leistungsfähigen Helikopters der Heliswiss war
bei der unwegsamen und steinigten Talsohle die wirt-
schaftlichste und schnellste Lösung.

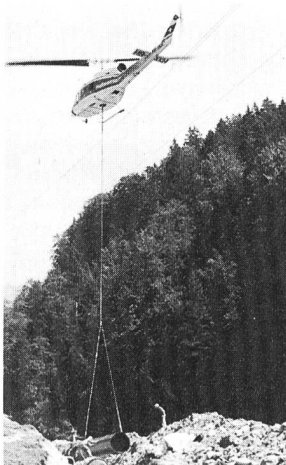
Bild 1. Heliswiss im Einsatz

Die 12 m langen und etwa 1700 kg schweren Rohre sind
mit einem Helikopter Bell 214 Big Lifter der Heliswiss direkt
in den Graben eingeflogen worden. Die steinige und un-
wegsame Talsohle erlaubte auch aus Zeitgründen kein an-
deres Vorgehen. Die Erfahrungen haben einmal mehr ge-
zeigt, dass ein Helikoptereinsatz, sofern er gut geplant und
von einer erfahrenen Firma durchgeführt wird, oft auch die
wirtschaftlichste Lösung ist.

Die Hartpolyäthylenrohre wurden etappenweise ab einer Deponie in rund 300 m Entfernung eingeflogen.
