Erneuerte Lammbachsperrren

Der Bach Lamm schläft nicht

Lubomir T. Winnik

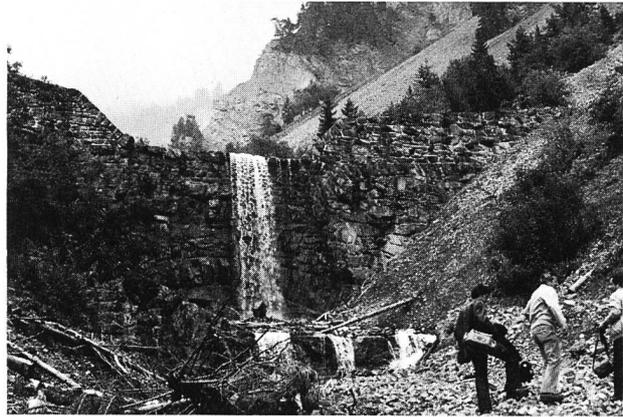
Bild 1. Die alten Lammbachsperrren sind ein wahres Meisterwerk des Tiefbaus, mit einfachsten Mitteln unter schwierigsten Bedingungen gebaut. Sie müssen laufend überwacht werden und brauchen ständigen Unterhalt, wenn sie ihre wichtige Aufgabe zuverlässig erfüllen sollen.

fünf Wildbäche, die in der Gegend von Brienz und Kienholz in den Brienzensee münden (Bild 1). Seit jeher gefährden sie diese Dörfer. Als besonders unberechenbar unter ihnen gilt die Lamm, deren Kontrolle heute auf dem Programm steht.

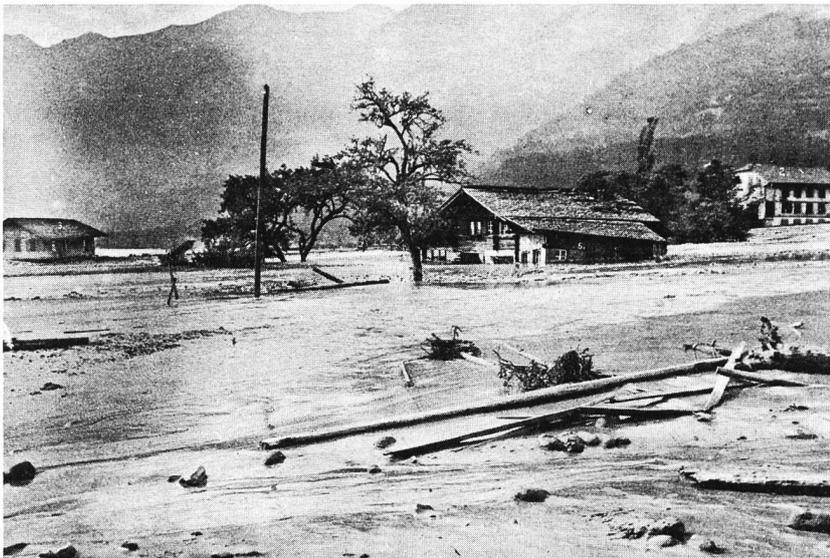
Bild 2, links. Schwere Schäden richtete die Überschwemmung des Lambbaches im Jahre 1896 an, als der unverbaute Bach innert kürzester Zeit 300 000 m³ Geröll und Erde mit sich riss. Häuser versanken meterhoch im Schlamm und wurden gar aus ihren Fundamenten gerissen, die Strasse und die Geleise der Brünigbahn wurden unterbrochen.

Das Gelände ist unwirtlich. Soweit das Auge schweift, türmen sich kahle Geröllhalden. Hie und da werden sie von einsamen Inseln der bereits unterspülten Felsen und spärlichen, über dem Abgrund geneigten Bäumen gesäumt. Selbst hier in 1300 m Höhe fällt es aber schwer, zu glauben, dieses harmlos anmutende Bächlein könne auf einen Schlag dreihunderttausend Kubikmeter Berg herabschleudern, wie das im Jahr 1896 geschehen ist (Bild 2).

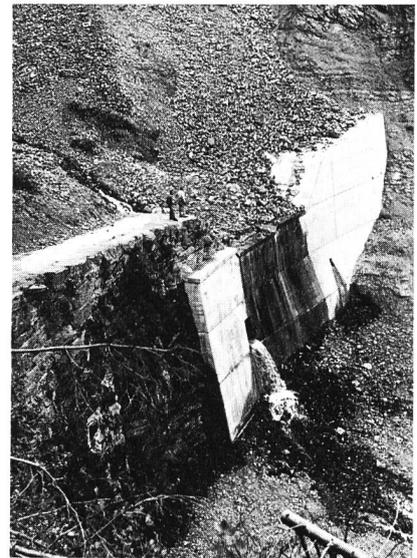
Bild 3, rechts. Die mit einer Betonvormauer jüngst sanierte Sperre 4a. 900 000 Franken kostete diese Verstärkung, die auch mit den heutigen technischen Möglichkeiten hohe Ansprüche an die Baukunst stellt. Aber schon ist der Berg wieder in Bewegung; die rutschigen Geröllhalden lassen den Menschen nicht ruhen. Und wer traut jetzt diesem harmlosen Rinnsal zu, dass es nach einem Unwetter zum alles bedrohenden Wildbach wird.

So auch die Lambbachsperrern. Wie faszinierend und fest ihre Mauerwerke auch aussehen mögen, sie sind doch alt, und der Zahn der Zeit hat an ihnen Spuren hinterlassen. Vor fünf Jahren wurde die Sperre 5, die sich in der obersten Partie der treppenartigen Schutzkette befindet, erneuert. Vor zwei Jahren konnte die Sperre 4a (Bild 3) fertig saniert werden, wobei sie mit einer Betonvormauer gestützt wurde. Kostenaufwand: zirka 900 000 Franken.
