Zeitschrift: Wasser Energie Luft = Eau énergie air = Acqua energia aria
Herausgeber: Schweizerischer Wasserwirtschaftsverband
Band: 80 (1988)
Heft: 1-2

Die Unwetter im Schanfigg und Churwaldnertal vom Juni und Juli 1987

Werner Capol und Alfred Buchmann

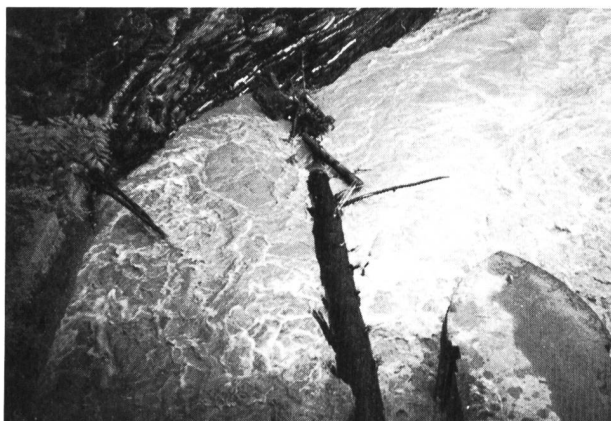
Aber die Plessur brachte immer wieder neues Holz angeschwemmt und blockierte so immer stärker das Wehr in Lünen. Eine 20 m lange Tanne hatte sich zudem im linken Schütz und am linken Felsufer so verklemmt, dass wir mit unseren kleinen Habeggern und den sonstigen Hilfsmitteln nicht mehr in der Lage waren, weiter zu räumen. Ziemlich betroffen mussten wir am Abend feststellen, dass unsere Bemühungen umsonst gewesen waren, es war kein Erfolg zu sehen. Wir waren gezwungen, eine Unternehmung mit geeigneten Hilfsmitteln anzufordern – während der Sommerferien kein leichtes Unterfangen. Die Firma Lazzarini war dann in der Lage, uns mit 4 Arbeitern und entsprechendem Material zu Hilfe zu kommen. Auch der Bauführer musste erkennen, dass die gestellte Aufgabe schwer zu erfüllen war. Die eingeklemmte Tanne war der «Dreh- und Angelpunkt» für einen Erfolg unserer Arbeit. Mit 4 Habeggern begannen wir die Tanne zu lösen. Zuerst wurde der Baumstamm gesichert und in der Mitte zersägt. Doch auch dies brachte uns keinen Erfolg! Der Wurzelstock, er hatte einen Durchmesser von etwa 3 m, hatte sich durch den Wasserdruck in der Durchlassöffnung verklemmt.

Bild 2. Blick vom Wehr des Kraftwerkes Lünen flussabwärts. Die in der Durchlassöffnung verkeilte Tanne war etwa 20 m lang, der Stamm hatte 70 cm Durchmesser (Juli 1987).

Nun schlossen wir den mittleren und rechten Schütz. Mit Hilfe eines grossen Habeggers gelang es uns, eine kleinere Tanne, die sich neben unserem «Sorgenkind» befand, zu lösen. Endlich wurde der Weg für das Wasser frei! Der Wasserdruck auf den Wurzelstock wurde so gross, dass es diesen mitriss und die Sicherung dieses Baumrestes den angreifenden Kräften nicht mehr gewachsen war. Mit einem starken Knall wurden die zwei 14 mm dicken Stahlseile zerrissen. Ein weiteres Habeggerseil und eine Umlenkrolle wurden ebenfalls zerstört.

Ohne Unfall war es uns gelungen, endlich am Donnerstagmittag das Wehr in Lünen soweit vom Schwemmholz befreit zu haben, dass die Schützen wieder geschlossen werden konnten. Bei den Wassermassen, die die Plessur führte, wahrlich kein leichtes Unterfangen!

Am Nachmittag zersägten wir dann noch die grösseren Tannen unterhalb des Wehres, damit diese keinen weiteren Schaden mehr anrichten konnten. Mit Spannung wurde die dickste Tanne an der mittleren Schnittstelle gemessen. 70 cm wies diese auf!
