Zeitschrift: Wasser Energie Luft = Eau énergie air = Acqua energia aria
Herausgeber: Schweizerischer Wasserwirtschaftsverband
Band: 81 (1989)
Heft: 11-12

Der Bergsturz im Veltlin – zwei Jahre danach

Jahresexkursion des Schweizerischen Nationalkomitees für grosse Talsperren

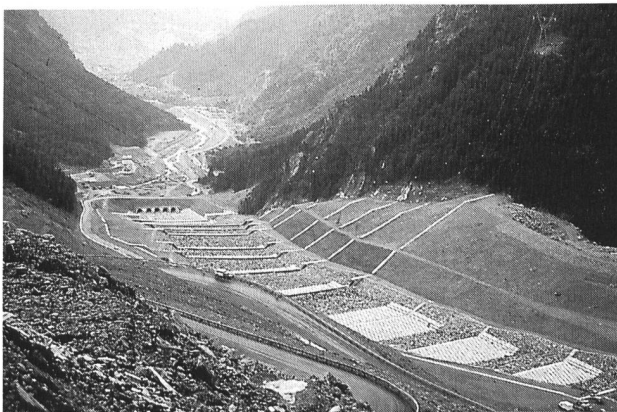
Bild 4. Sperrentreppe im unteren Teil des Schuttriegels. Blick talauswärts (Foto A. Huber).

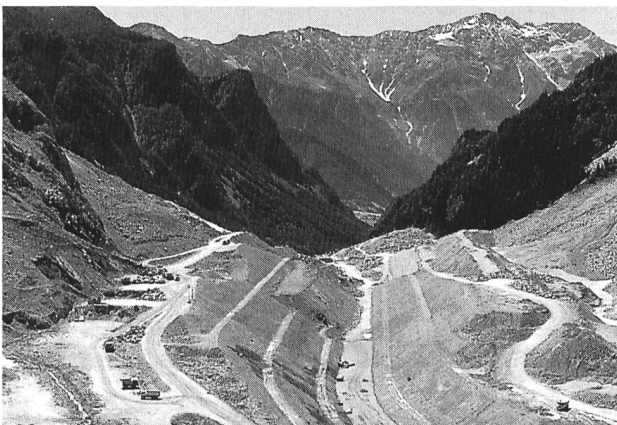
Bild 5. Überlaufkanal im flachen Teilstück. Blick talauswärts (Foto A. Huber).
