**Zeitschrift:** Wasser Energie Luft = Eau énergie air = Acqua energia aria  
**Herausgeber:** Schweizerischer Wasserwirtschaftsverband  
**Band:** 82 (1990)  
**Heft:** 1-2

# Schutz natürlicher Böschungen von Flusstauhaltungen

Bruno Roggwiler

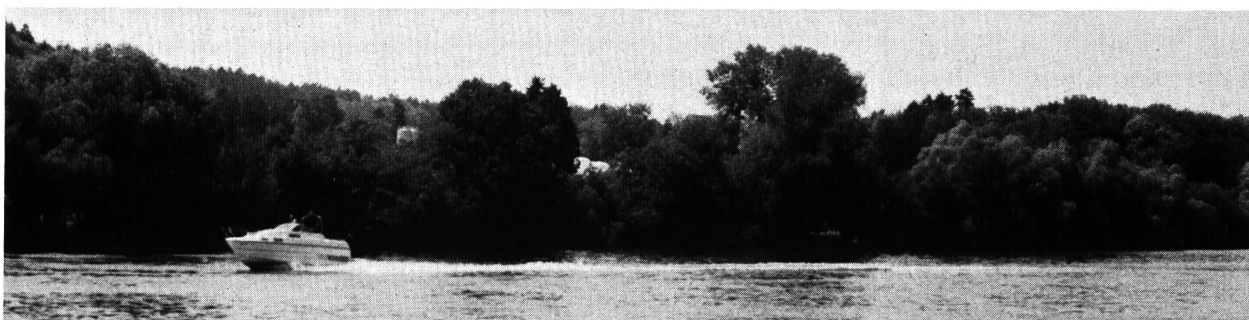
Bild 2. Zunehmend bewirken unverhältnismässig hohe Motorenleistungen bei den zugelassenen Booten auf grosse Länge Unterpülungen natürlicher Uferstreifen.

Die hier besprochenen Erosionsschäden liegen an der Wasseroberfläche. Die Längsströmung von etwa 1,0 m/s hat hierfür einen vernachlässigbaren Einfluss. Vielmehr zeigt sich, dass Wellen den Erosionsbereich bestimmen. Die wasserseitige Öffnungshöhe festgestellter Unterkolungen wird durch eine allfällige Bewirtschaftung der Stauhaltung zwar mitbestimmt. Die Kolktiefe jedoch wächst mit der Wellenstärke und der Wellenhäufigkeit.

Wellen infolge von Wind sind aufgrund der Angriffsmöglichkeit auf der Flussoberfläche eher bescheiden. In den letzten Jahren registrierte man zunehmenden Verkehr von Privatbooten mit unverhältnismässig hohen Motorenleistungen. Die besorgniserregenden Ufererosionen stehen zeitlich in Übereinstimmung mit dieser Tatsache.

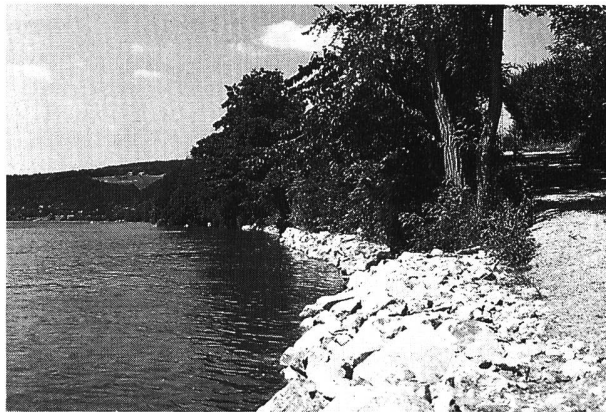
Bild 4. Gleicher Standort wie Bild 3. Schon im folgenden Sommer präsentiert sich die sanierte und für die Bauarbeiten teils gerodete Böschung in saftigem Grün. Auch hier liegt der Wasserspiegel tief. Bei maximalem Stauspiegel wäre lediglich noch die obere Steinreihe sichtbar.
