**Zeitschrift:** Wasser Energie Luft = Eau énergie air = Acqua energia aria  
**Herausgeber:** Schweizerischer Wasserwirtschaftsverband  
**Band:** 86 (1994)  
**Heft:** 1-2

**Artikel:** Unwetterschäden in der Schweiz im Jahre 1993  
**Autor:** Röthlisberger, Gerhard  
**DOI:** <https://doi.org/10.5169/seals-940762>

# Unwetterschäden in der Schweiz im Jahre 1993

Gerhard Röthlisberger

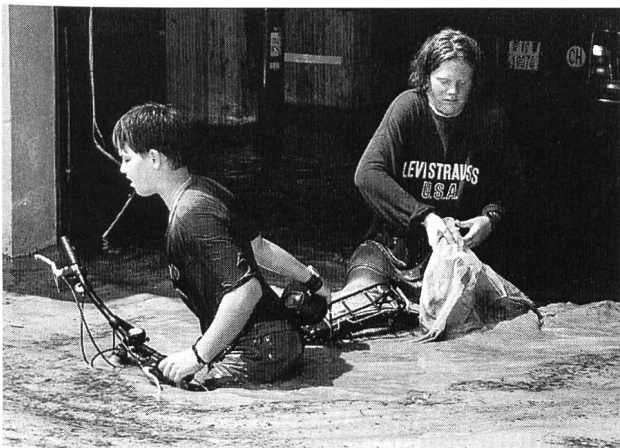
Bild 2. Szene in Spreitenbach, 16. Juli 1993: Kinder retten Velos aus der überfluteten Raiffeisen-Tiefgarage. Foto: H.-P. Steiner, Badener Tagblatt.

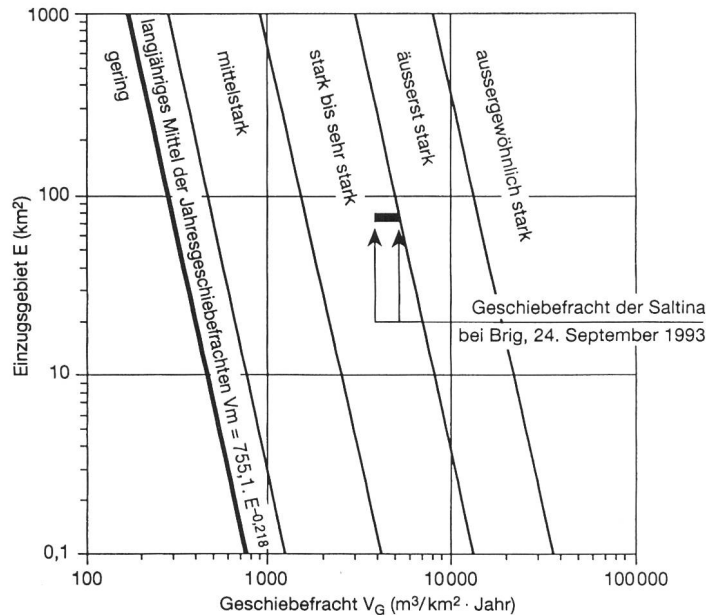
Bild 4. Darstellung der spezifischen Geschiebefrachten in Funktion der Einzugsgebietsgrößen (Zeller 1985). Wir erkennen, dass die Geschiebefracht der Saltina am 24. September 1993 sehr stark bis äusserst stark war. Laut Schätzungen wurden zwischen 300 000 und 400 000 m<sup>3</sup> Material transportiert bei einem Einzugsgebiet von 77,7 km<sup>2</sup>. Das Diagramm zeigt für diese Grösse ein langjähriges Mittel von knapp 300 m<sup>3</sup>/km<sup>2</sup>.

Der Hochwasserabfluss der Saltina betrug laut der ETH-Studie 70 m<sup>3</sup>/s, was nach einer Frequenzanalyse einem ca. 50jährigen Hochwasser entsprechen würde. Andere Quellen (Koch, LHG 1993) schätzen den Spitzenabfluss gar auf 100 bis 150 m<sup>3</sup>/s (ein 100- bis 300jähriges Ereignis). Angesichts der vielen früheren Überschwemmungen Brigs durch die Saltina sowie des schwierig zu berechnenden Geschiebeanteils erscheint der ETH-Wert von 70 m<sup>3</sup>/s realistischer als derjenige des LHG.

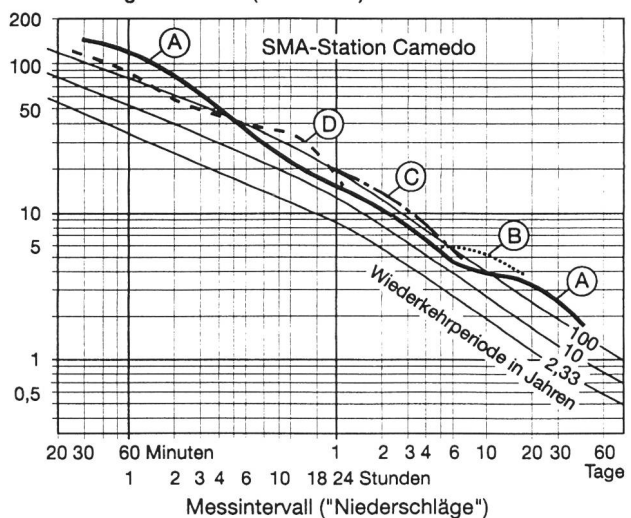
Niederschlags-Intensität (in mm/Std)

Bild 9. Die Niederschlagsverhältnisse im Tessin während der «monsunartigen» Regenfälle vom Herbst 1993 (Spinedi, Kappenberger e Sartori 1993): Nach den Aufzeichnungen der SMA-Station Camedo fielen vom 22. September bis 8. Oktober (17 Tage) 1464 mm (3,6 mm/h), bis zum 14. Oktober (23 Tage) 1804 mm (3,3 mm/h) Niederschlag. Dies entspricht laut dem Intensitätsdiagramm einem über 100jährigen Starkregen (Zeller et al. 1980). Dick eingetragen ist der Verlauf der Regenintensität vom 22. September bis 24. Oktober 1993 (Kurve A). Die Niederschlagsdaten der Messintervalle «kleiner als ein Tag» stammen von den Pluviographenaufzeichnungen Camedo-Dogana. In einer Stunde regnete es dort 118 Liter pro m<sup>2</sup>, was ein (gemessener) Schweizer Rekord für die Alpensüdseite bedeutet (Geiger et al. 1991). Als Vergleich eingezeichnet sind weitere schadenreiche Extremereignisse vom Herbst 1868 (Kurve B; Station San Bernardino-Hospiz), vom September 1981 (Kurve C; Station Camedo-Confine) und vom 10. September 1983 (Kurve D; Station Camedo-Confine).

Viel Regen und wenig Sonne. Bis Monatsmitte föhnbedingte milde Witterung, danach kalt. Sintflut im Tessin: In der Sonnenstube der Schweiz regnete es vom 22. September bis 24. Oktober fast ununterbrochen (Bild 9). Während 30
