**Zeitschrift:** Wasser Energie Luft = Eau énergie air = Acqua energia aria  
**Herausgeber:** Schweizerischer Wasserwirtschaftsverband  
**Band:** 86 (1994)  
**Heft:** 1-2

**Artikel:** Unwetterschäden in der Schweiz im Jahre 1993  
**Autor:** Röthlisberger, Gerhard  
**DOI:** <https://doi.org/10.5169/seals-940762>

# Unwetterschäden in der Schweiz im Jahre 1993

Gerhard Röthlisberger

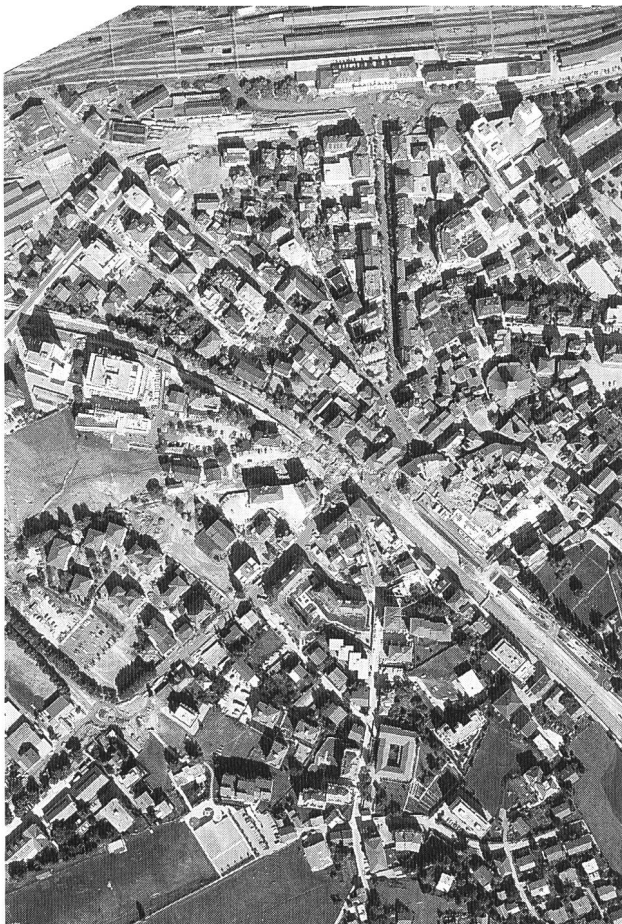
Bild 5. Die Hochwasserkatastrophe in Brig vom 24. September 1993: Im Bild gut erkennbar die verstopfte Saltinabrücke sowie die Verwüstungen beidseits des Baches. Aufnahme datum: 27. September 1993. Luftbild erstellt durch Vermessungsflugdienst V+D, Koordinationsstelle für Luftaufnahmen (KSL), 8600 Dübendorf.

Die grössten Schadensschwerpunkte konzentrieren sich auf die Regionen Brig, Simplon-Südseite, Saas- und Matternertal. Teile von Brig versanken buchstäblich in den Wasser- und Schlammfluten der Saltina (Bild 5). Die vom toben den Bach antransportierte Geschiebemege, im Moment der Katastrophe rund 1,5 Tonnen pro Sekunde, verklebte an der Saltinabrücke<sup>1</sup> (Bilder 4, 6 und 7). Der ganze Hochwasserabfluss ergoss sich alsdann ins Städtchen. Der Bahnhof, viele Strassen mit Hunderten von Gebäuden

<sup>1</sup> Laut einer ETH-Studie (Jäggi, Bezzola 1993) ist die Primärsache in der Korrektur der Flussbettneigung zu suchen, die 1958 beim Bau der Saltinabrücke vermindert wurde. Die kurz vor der Brücke erstellten Absturzbauwerke bedeuten einen markanten Gefällsknick, der das Geschiebetransportvermögen stark reduziert. Beim Spitzenabfluss staute sich das viele mitgeschwemmte Geschiebe in der Flachstrecke der Brücke nun derart auf, dass es zu diesem schwerwiegenden Ausbruch kam (vollständige Verstopfung des Durchflussquerschnittes infolge verringerter Strömungsleistung durch Wasserausbruch). Persönliche Anmerkung: Ob allerdings das ursprüngliche Flussgefälle in diesem alten Schwemmkegel der Saltina genügt hätte, um die enormen Geschiebemengen schadlos abzuführen, bleibe nach Erfahrung früherer Ereignisse dahingestellt.

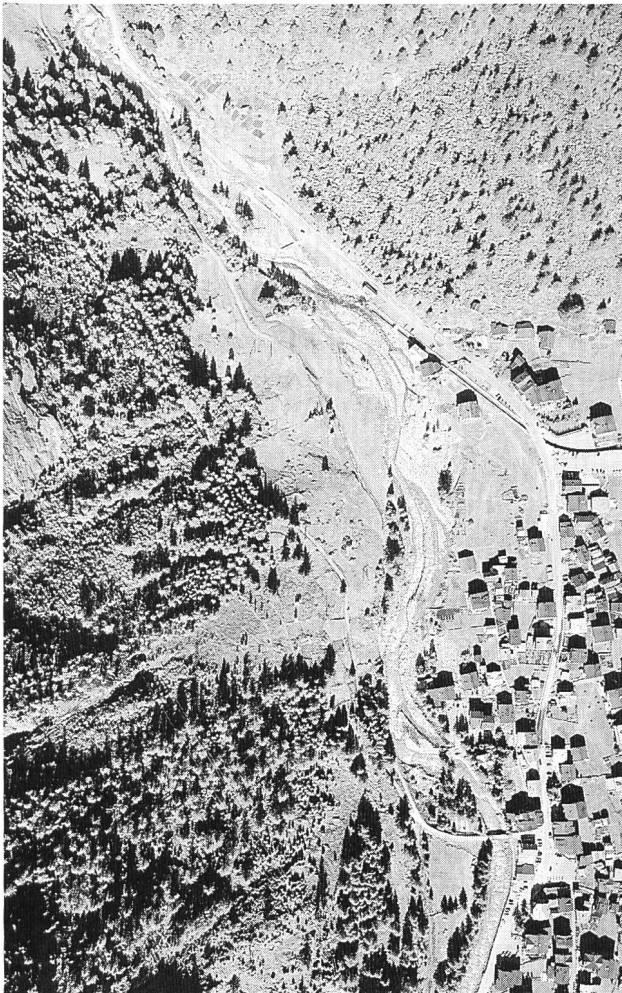
Bild 8. Das Hochwasser im Saastal vom 24. September 1993: Die Luftaufnahme zeigt die Situation in Saas Almagell drei Tage später. Verwüstet wurden nicht nur bachnahe Teile des Dorfes, sondern auch Haupt- und Nebenstrassen. Luftbild erstellt durch Vermessungsflugdienst V+D, Koordinationsstelle für Luftaufnahmen (KSL), 8600 Dübendorf.

Auf der Simplon-Südseite wurden Strassen, Brücken und Verbauungen von den Hochwassern weggerissen, die Talschaft von der Umwelt abgeschnitten. Schwere Überschwemmungen sowie zahlreiche Rutschungen ereigneten sich im Saastal, mit Schwerpunkten Saas Almagell (Bild 8), Saas Grund und Saas Balen. Über 200 Häuser wurden betroffen, Strassen, Kanalisationen, Brücken und Bachverbauungen zerstört. Die Schadenssumme dürfte sich auf etwa 100 Millionen Franken belaufen. Nach Ansicht Einheimischer wurde die ohnehin prekäre Lage zusätzlich noch verschärft durch Über- und Ablauf des fast randvollen Mattmark-Stausees. Dieser konnte nur einen Teil der ankommenden Hochwassermenge aufnehmen. Immerhin konnte die Hochwasserspitze gebrochen und auf etwa die Hälfte reduziert werden. Es wäre ohne die Rückhaltekapazität
