Zeitschrift: Wasser Energie Luft = Eau énergie air = Acqua energia aria
Herausgeber: Schweizerischer Wasserwirtschaftsverband
Band: 88 (1996)
Heft: 1-2

Artikel: Wehrsanierung am Kraftwerk Mörel durch Auskleidung mit Schmelzbasalt
Autor: Antweiler, Johannes
DOI: <https://doi.org/10.5169/seals-940334>

Wehrsanierung am Kraftwerk Mörel durch Auskleidung mit Schmelzbasalt

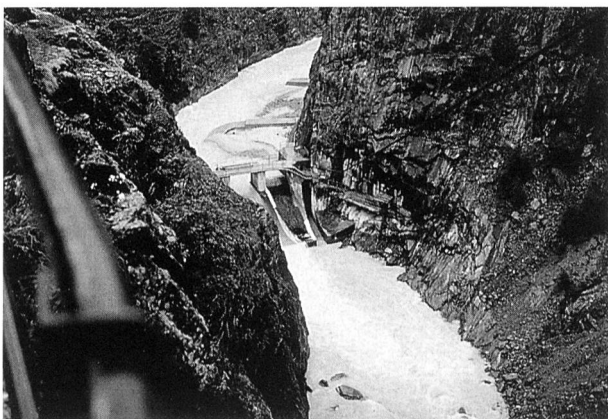
Bild 1. Dreikammerwehr, 1442 m ü. M., schwer zugänglich am Fusse des Aletschgletschers.

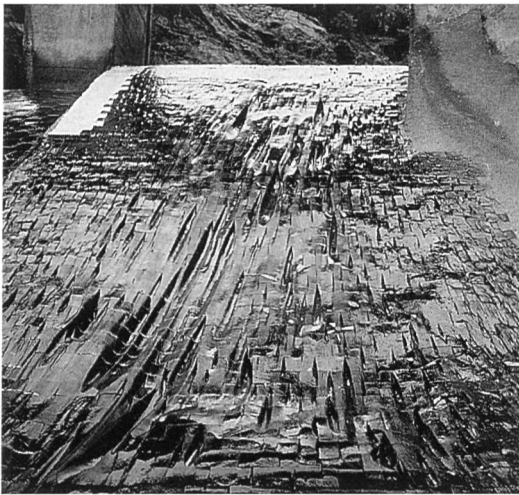
Bereits 1965 wies der Beton 80 cm tiefe Löcher auf, die 20 mm starken Armierungseisen hatten teilweise nur noch die Stärke einer Nadelspitze. Hier hatten Prall- und Abrasivverschleiss ganze Arbeit geleistet.

Das 25 bis 30 cm starke Holz wurde an exponierten Stellen jährlich einige Zentimeter abgerieben. Aber es gab auch Probleme, wenn zum Beispiel ganze Teile des Holzpflasters ausbrachen und die Verwirbelungen in diesem Bereich den Schaden rasch vergrösserten.

Bild 2. 500000 m³ Geschiebe pro Jahr hinterlassen ihre Spuren: Die früheren Beton- und Holzauskleidungen mussten jährlich aufwendig saniert werden.

Die Holzauskleidung, die 1983 180 000 Franken gekostet hatte, wurde intensiv gepflegt. Schadhafte Stellen wurden so schnell wie möglich repariert. Bei einem Preis von 300 bis 400 Franken pro Quadratmeter, zuzüglich der Einbaukosten, entstand so im Schnitt ein jährlicher Instandhaltungsaufwand von 56 000 Franken.
