**Zeitschrift:** Wasser Energie Luft = Eau énergie air = Acqua energia aria  
**Herausgeber:** Schweizerischer Wasserwirtschaftsverband  
**Band:** 90 (1998)  
**Heft:** 5-6

**Artikel:** Vorfluter unter die Lupe genommen : Beispiel Alte Aare  
**Autor:** Zürcher, Marcel / Schumann, Philipp / Burkhardt-Holm, Patricia  
**DOI:** <https://doi.org/10.5169/seals-939394>

# Vorfluter unter die Lupe genommen: Beispiel Alte Aare

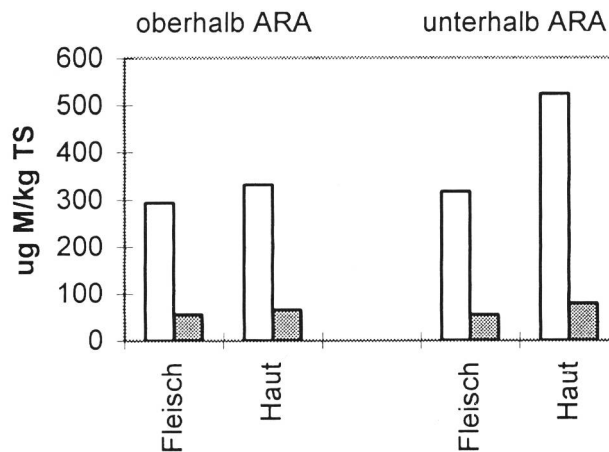
Bild 5. Blei- (□) und Cadmiumgehalt (■) in Fischen von ober- und unterhalb des Einlaufs der ARA Lyss. Von Bachforellen, die im aktiven Biomonitoring exponiert worden sind (Escher et al., 1998), wurden Haut und Fleisch schwermetallanalytisch untersucht. Auffallend ist der erhöhte Gehalt in der Haut der Tiere unterhalb des Einlaufs der ARA Lyss. M = Metall, TS = Trockensubstanz.

TS gegenüber 0,51 mg/kg TS von oberhalb). Die gemessenen Werte liegen jedoch unterhalb der LC50 (Redmond, 1996). Fische von unterhalb der ARA wiesen einen deutlich erhöhten Gehalt an Blei und Cadmium in ihrer Haut auf. Dies bestätigt Resultate anderer Schwermetallanalysen. Konsequenterweise sollte also auf den Genuss der Haut von Fischen aus belasteten Gebieten verzichtet werden. Ein Bioakkumulationseffekt ist in den Fischen nicht nachweisbar, vermutlich weil die Aufnahme von Schwermetallen zum grössten Teil über Haut und Kiemen und nur zu einem kleinen Teil über die Nahrung erfolgt oder weil die Schwermetalle in den Bachflohkrebsen grösstenteils in der Cuticula akkumulieren (Dallinger & Rainbow, 1993), die im Fischdarm nicht resorbiert wird. Dennoch sind chronische Effekte nicht auszuschliessen, die beispielsweise das Reproduktionsvermögen der Forellen beeinträchtigen können. Neben ihrer fischereibiologischen Bedeutung gelten Bachflohkrebsen als klassische Bioindikatoren; sie zeigen eine bestimmte Gewässergüte an. Im Untersuchungsgebiet sind die zwei Arten *Gammarus pulex* und *G. fossarum* vertreten. Sie sind wenig empfindlich gegenüber Verschmutzungen, benötigen aber einen hinreichend hohen Sauerstoffgehalt (Wesenberg-Lund, 1993). Welche Faktoren sind ausschlaggebend für ihre niedrige Individuendichte unterhalb des ARA-Einlaufes (Lukeš et al., 1995)? Ist es eine Präferenz für den Algen- und Zooplanktonbewuchs oberhalb des ARA-Einlaufes oder ist es der unterschiedliche Gehalt an Sauerstoff? Im Laborexperiment wurden Gruppen von Amphipoden auf Bewuchs von oberhalb und unterhalb der Kläranlage gehalten. Dazu wurden Plexiglasplatten für zwei Wochen im Fluss exponiert und den Tieren dann für Frasspräferenzversuche angeboten. Die Platten von oberhalb zeigten einen feinen grünlichen Belag, der vorwiegend von Grün- und Kieselalgen und Protozoen gebildet wurde. Unterhalb der Kläranlage waren die Platten mit einem grobstrukturierten, bräunlichen Belag beschichtet, der von weisslichen Fäden, wahrscheinlich dem Abwasserpilz *Sphaerotilus natans*, überzogen war. Die Verhaltensbeobachtungen ergaben keine ausgeprägte Präferenz für eine Platte der einen oder anderen Exposition. Bei weiteren Versuchen, die mit kleineren Gefässen durchgeführt wurden, war die hohe Sterblichkeit auf der Platte von un-

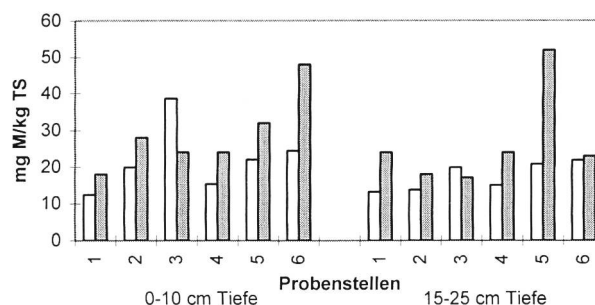
Bild 6. Blei- (□) und Kupfergehalt (■) im Sediment. An sechs verschiedenen Stellen wurden Sedimentprofile entnommen. Die Profilabschnitte wurden in 0 bis 15 cm und 15 bis 25 cm Höhen getrennt, um Informationen über den Schwermetallgehalt (M = Metall, TS = feinkörniges, getrocknetes Sediment) in Abhängigkeit von der Zeit zu erhalten.

1: oberhalb ARA Lyss, 2: Überlauf ARA, 3: unmittelbar unterhalb ARA, 4: 75 m unterhalb ARA, 5: vor Zufluss Lyssbach, 6: 75 m unterhalb Zufluss Lyssbach.

Die gemessenen Konzentrationen im Sediment liegen bis zu dreifach höher als die natürlichen Hintergrundwerte. Blei und Nickel sind um den ARA-Einlauf am höchsten, während Kupfer in den beiden untersten Probennahmestellen ein Maximum aufweist, das um das Doppelte höher liegt als die Werte der anderen Probennahmestellen (Bild 6). Für Sedimente existieren in der Schweiz keine Grenz- oder Richtwerte. Zur Beurteilung der Belastungssituation können die Richtwerte der Bodenschutzverordnung herangezogen werden; aufschlussreich ist auch der Vergleich mit den natürlichen Hintergrundwerten. Im Untersuchungsgebiet liegen die Konzentrationen für Blei, Nickel und Zink unter den Richtwerten, das Bleimaximum übersteigt den natürlichen Hintergrundwert um über das Dreifache. Kurz vor dem Zusammenfluss mit dem Lyssbach, der ein grosses Landwirtschaftsgebiet entwässert und bei ansteigendem Wasserstand in die Alte Aare zurückzustauen vermag, liegt Kupfer (52 mg/kg Trockensubstanz) im Bereich des Richtwertes (50 mg/kg TS). An dieser Probennahmestelle und am ARA-Einlauf übersteigen Blei, Gallium, Brom und Rubidium die natürlichen Hintergrundwerte deutlich, was Daten aus früheren Untersuchungen bestätigt (VOKOS, 1995).

Tendenziell fällt auf, dass in den oberen 10 cm des Sediments höhere Schwermetallkonzentrationen vorliegen als in grösserer Tiefe. Der Schwermetallgehalt zeigt zwei Maxima, welche unmittelbar unterhalb der ARA (3) bzw. nach dem Zufluss des Lyssbaches (6) liegen. Da der Lyssbach bei Regenfällen das Wasser der Alten Aare zurückstaut, liegen auch unmittelbar vor dem Zufluss Lyssbach (5) erhöhte Schwermetallgehalte vor.
